COMUNE DI MONTEPRANDONE

DOCUMENTO PRELIMINARE ALLA PROGETTAZIONE

4 Descrizione del danno causato dal sisma per l'intero edificio

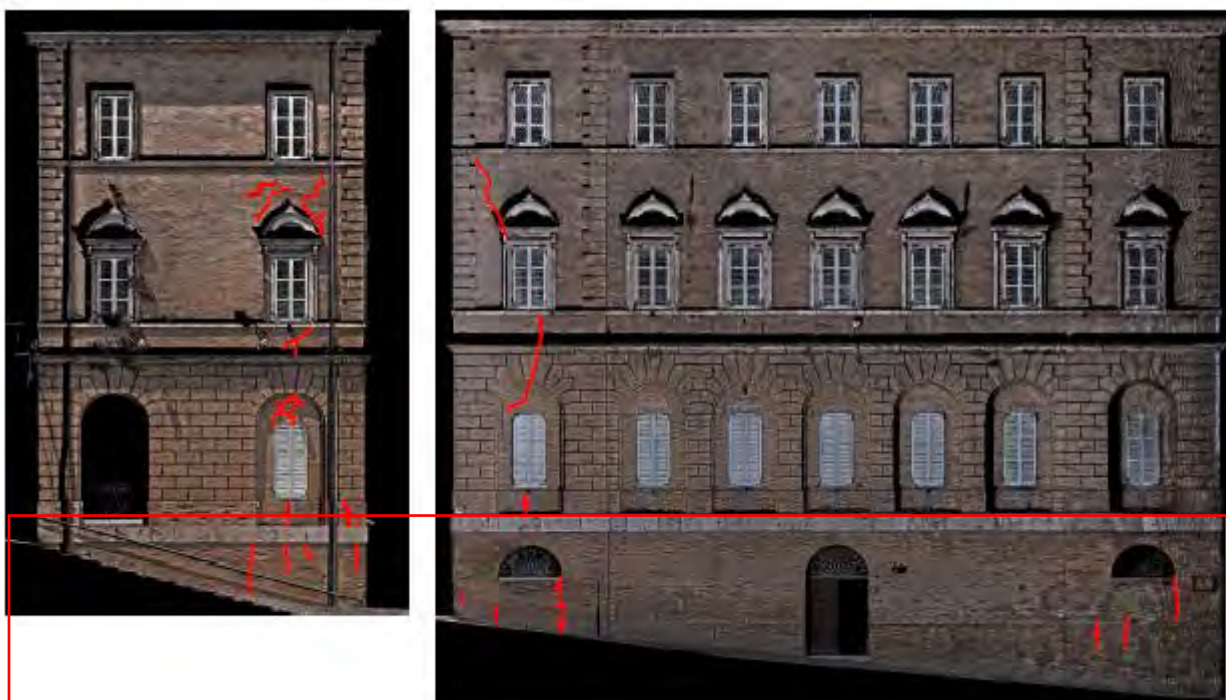
Si nota come dall'insieme delle lesioni evidenziate all'esterno dell'edificio ci sia evidenza di schiacciamento nelle murature portanti perimetrali, in particolare in corrispondenza del piano seminterrato. Le lesioni dovute a schiacciamento infatti si presentano con il tipico andamento verticale.

Figura 3. Al piano seminterrato si evidenziano le numerose lesioni verticali.

La struttura presenta lesioni a 2 paramenti murari su 6 (più del 15% delle murature portanti), con riferimento all'ordinanza n°28 del 9 giugno 2017,

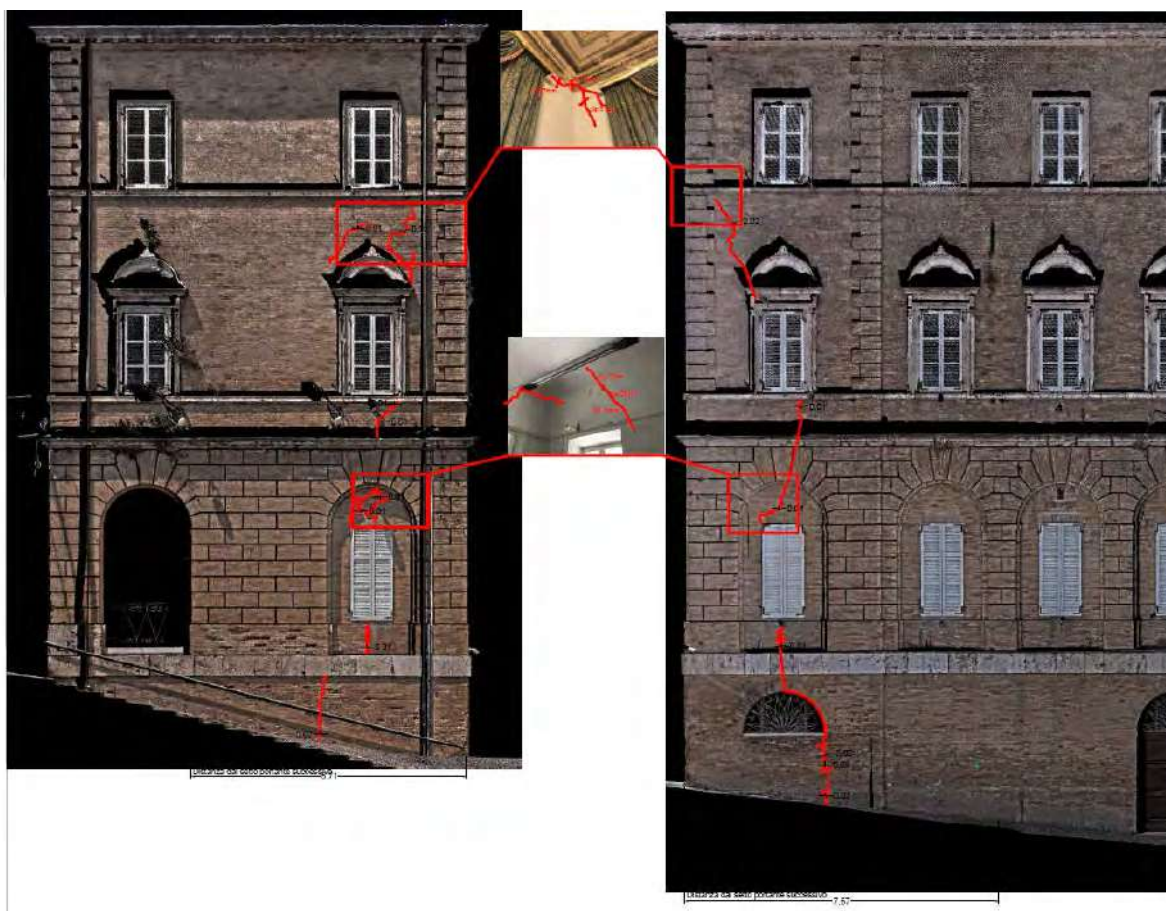
La struttura presenta lesioni “ad arco” tipiche del meccanismo, con un’ampiezza notevole **fino ad arrivare a 40 mm**.

Figura 4. In rosso le lesioni riscontrate nel prospetto Est (a destra) e nel prospetto Nord (a sinistra).

- Nel prospetto Est lesioni di ampiezza fino a 20 mm;
- Nel prospetto Nord lesioni di ampiezza fino a 40 mm

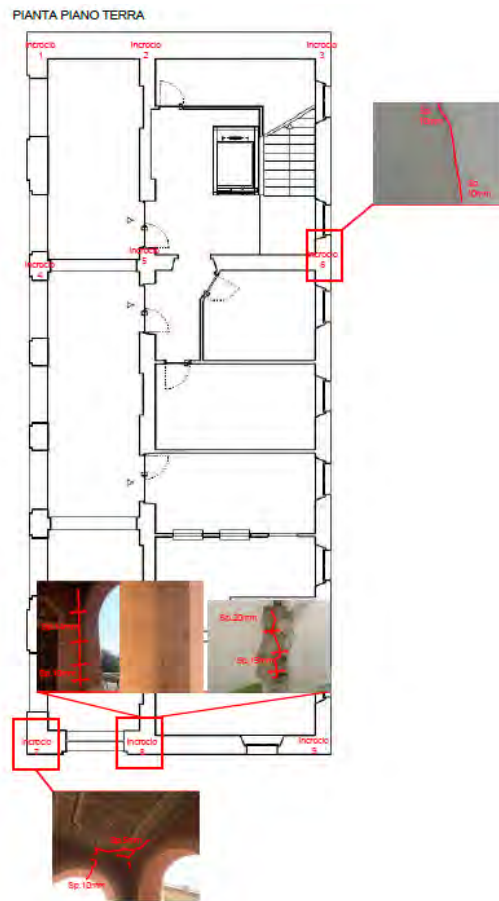
Il fenomeno di distacco tra muri ortogonali è presente al piano terra in 3 dei 9 incroci della muratura.

Figura 5. Si evidenziano con foto i distacchi agli incroci di murature portanti.

La struttura presenta distacchi su 3 dei 9 incroci tra murature portanti (più del 25% degli incroci) tra murature portanti ortogonali del medesimo piano, con ampiezza maggiore di 10 millimetri.

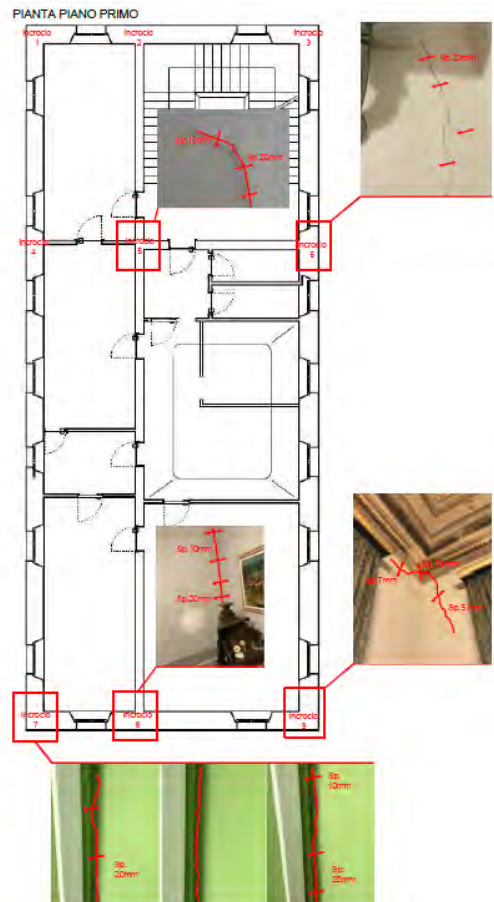
Si è notato inoltre come ci sia un fenomeno di distacco anche tra muri ortogonali al piano primo; questo meccanismo è localizzato in 4 dei 9 incroci della muratura al piano primo.

Figura 6. Si evidenziano con foto i distacchi agli incroci della muratura portante.

La struttura presenta distacchi su 5 dei 9 incroci tra murature portanti (più del 25% degli incroci) tra murature portanti ortogonali del medesimo piano, con ampiezza maggiore di 10 millimetri.

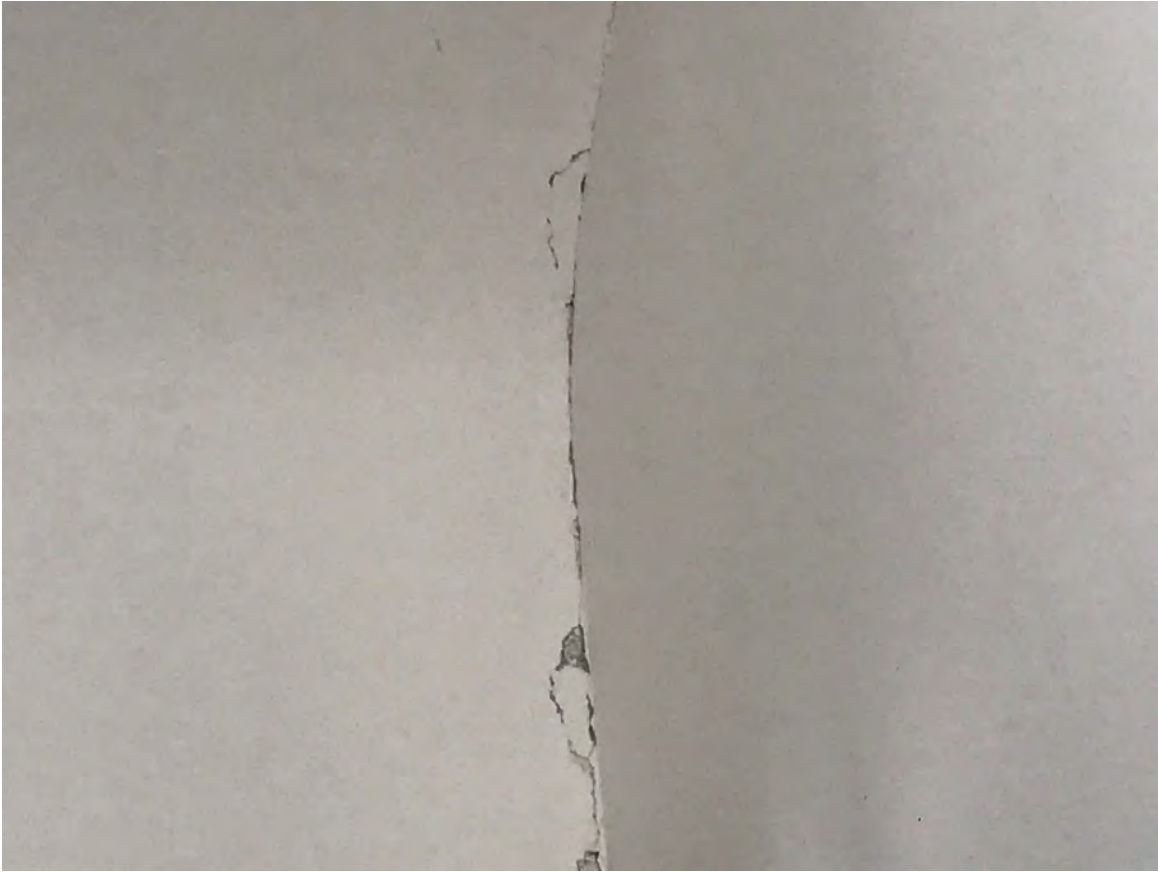
Figura 3: distacco del solaio dalla muratura portante (cono ottico 1)

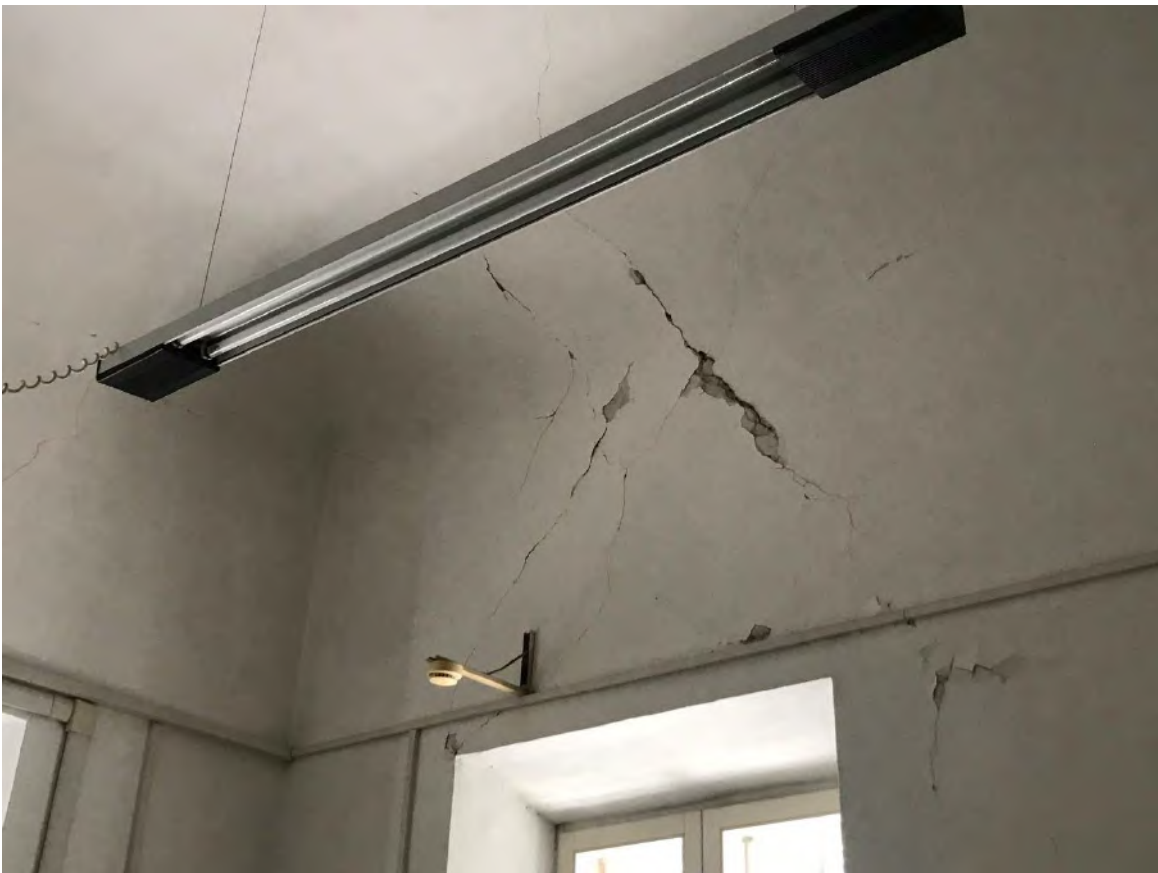
Figura 4: crisi per taglio delle fasce murarie (cono ottico 2)

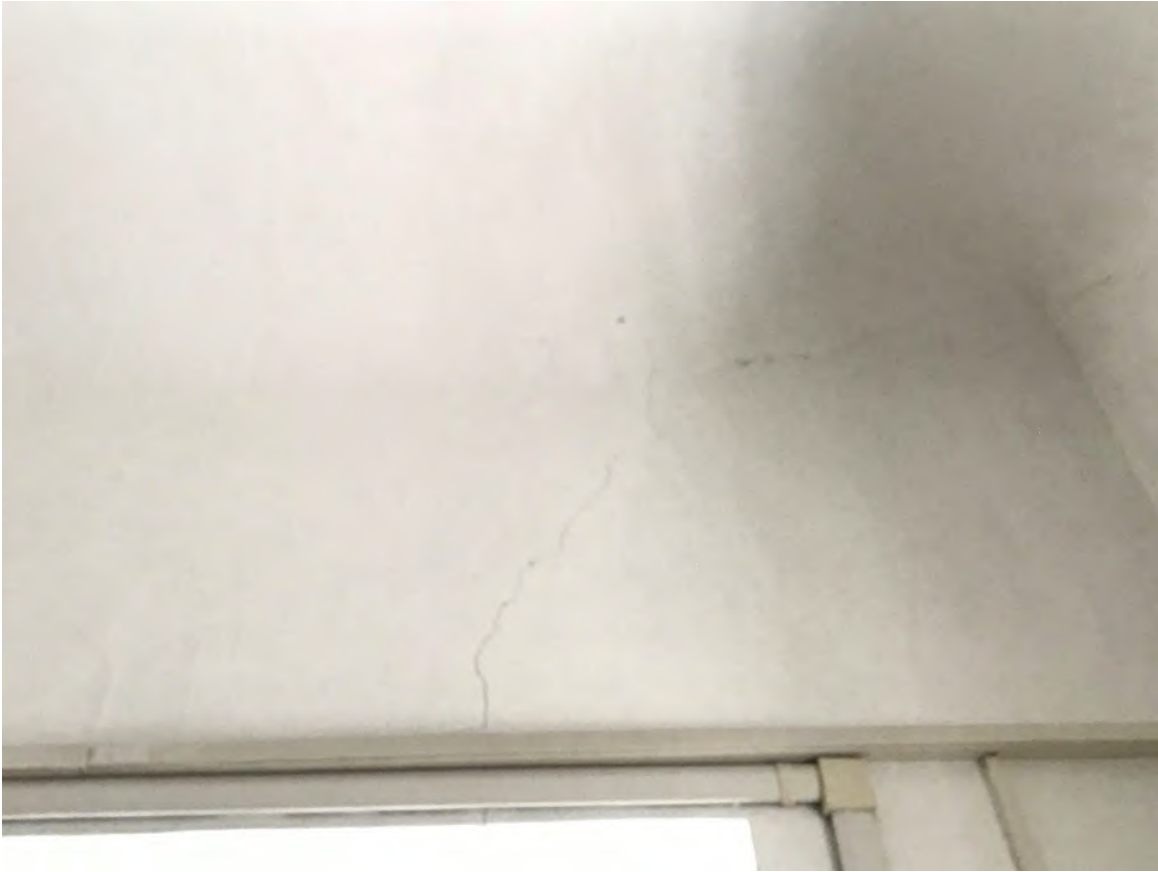
Figura 5: probabile meccanismo di ribaltamento del cantonale sud est (cono ottico 3)

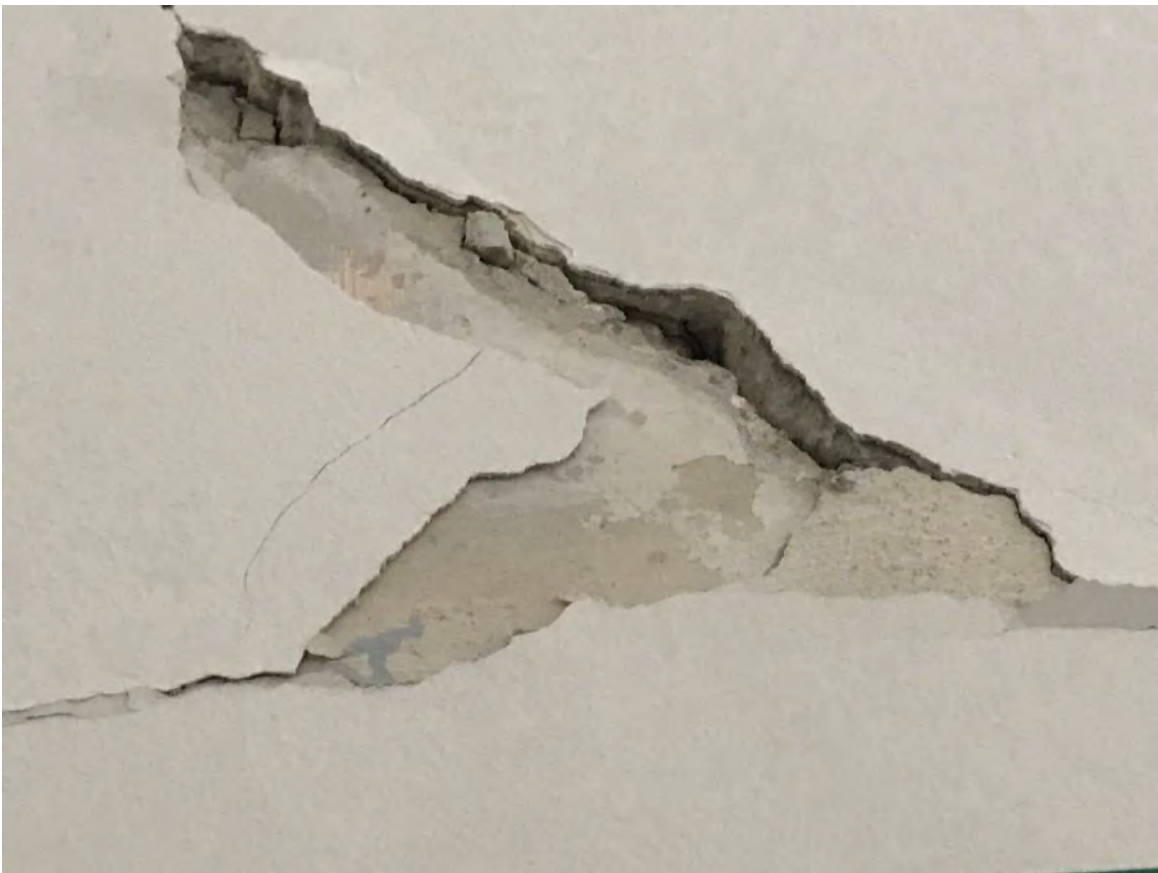
Figura 6: lesione passante (cono ottico 4)

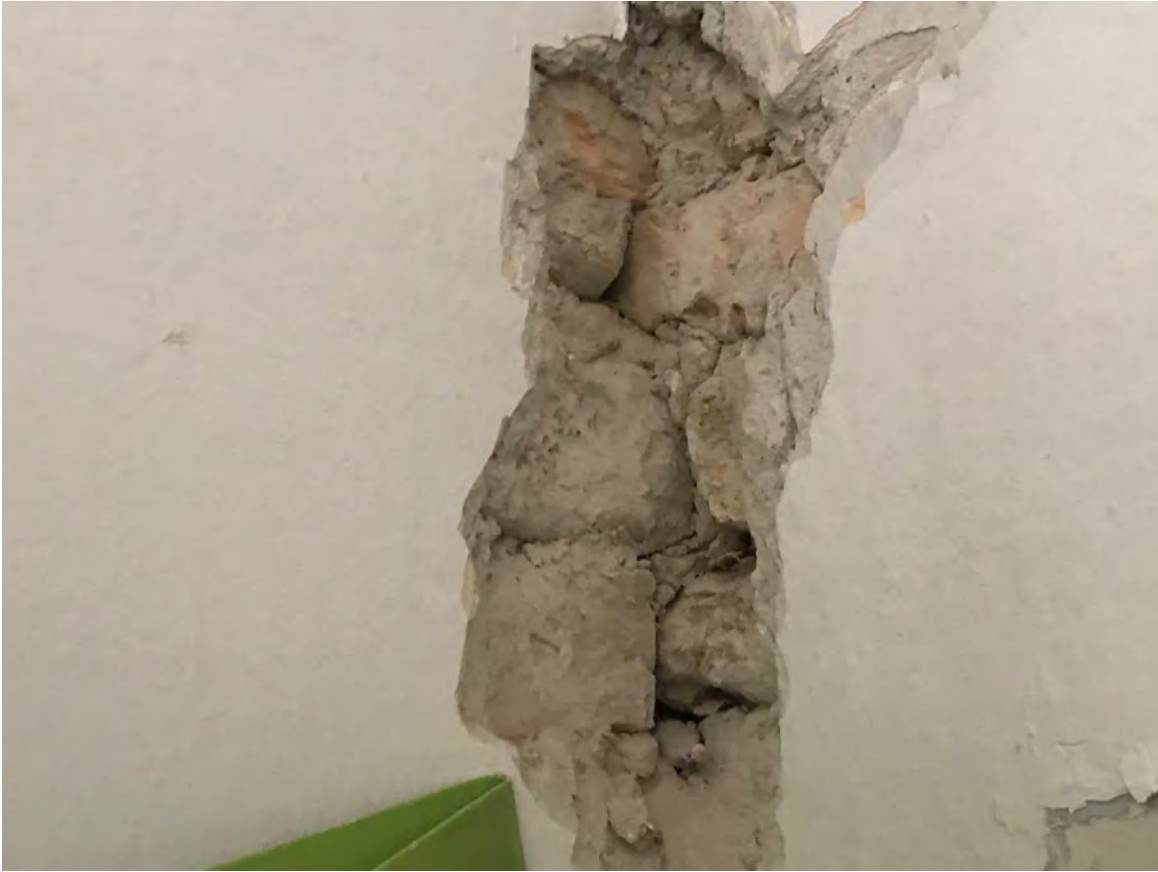
*Figura 7: distacco di pareti ortogonali (cono ottico 5)
(cono ottico 7)*

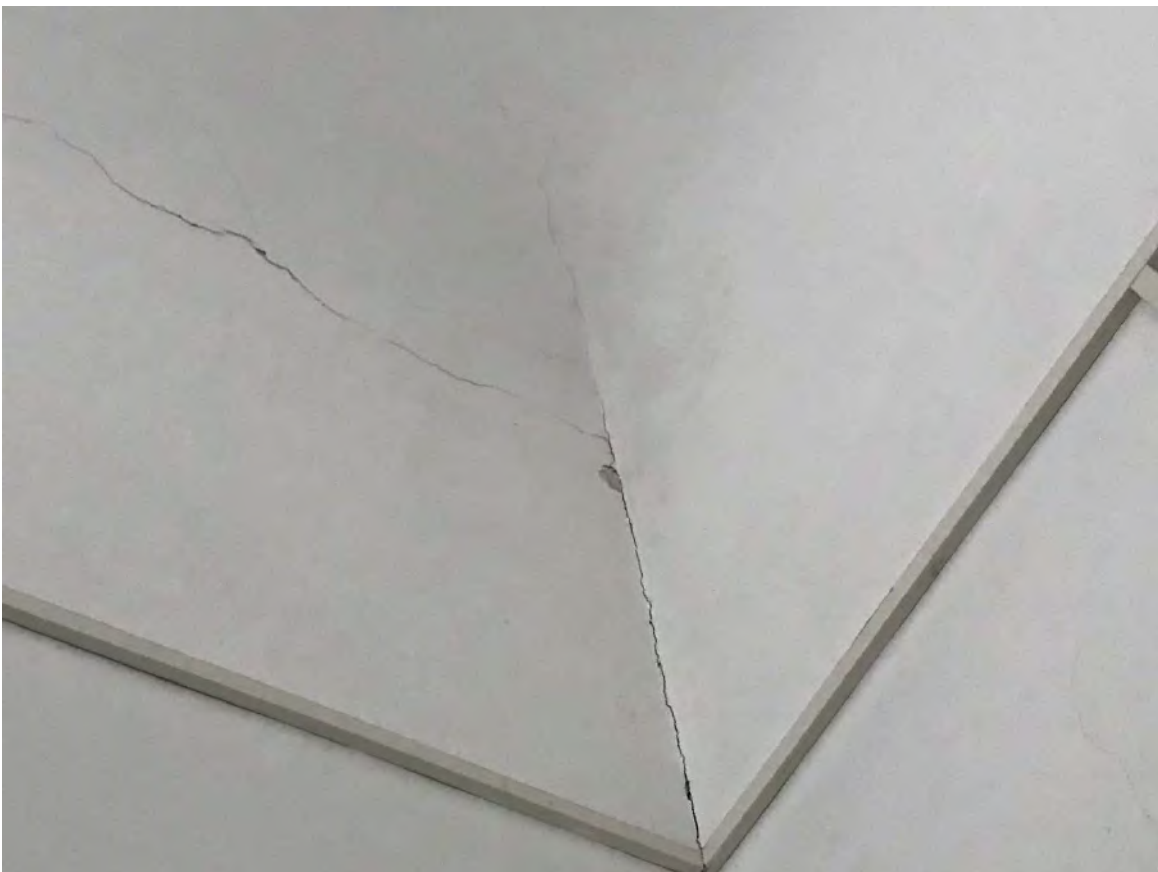
Figura 8: distacco di pareti ortogonali (cono ottico 6)

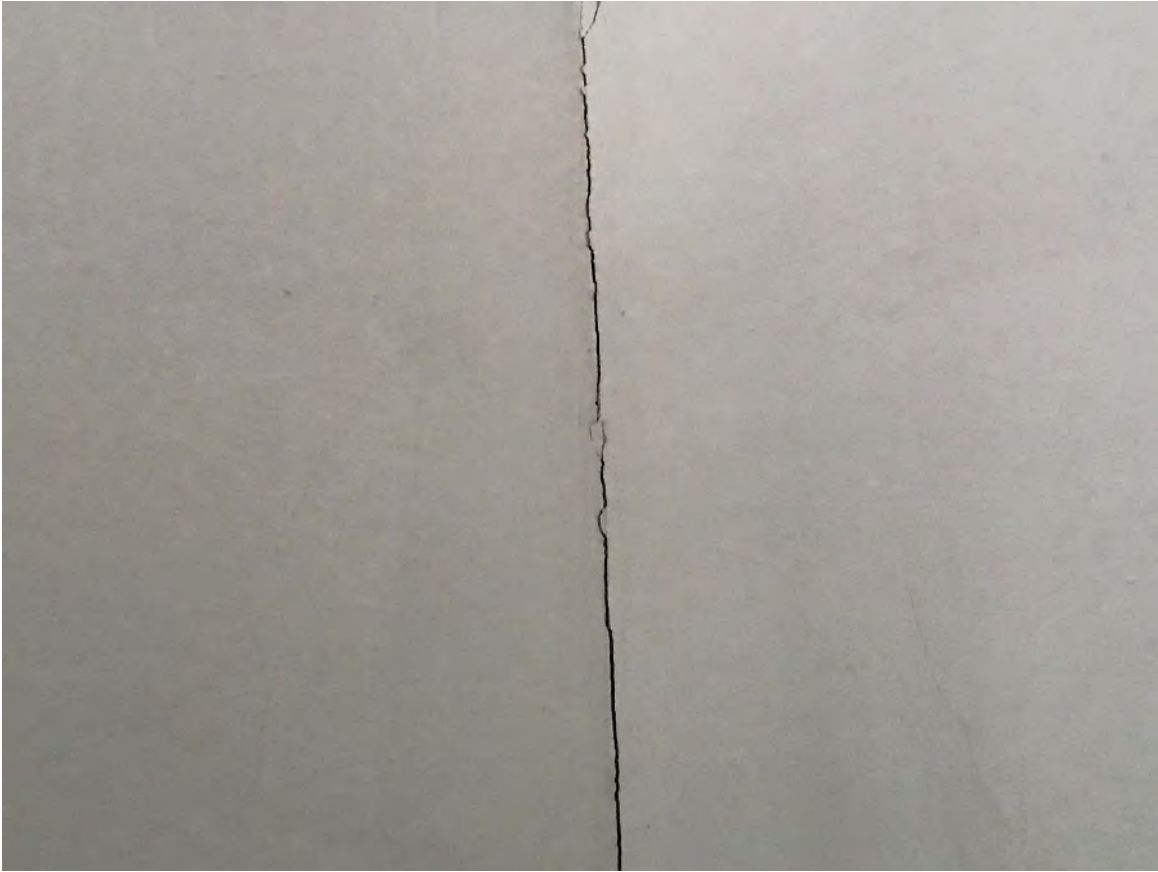
Figura 9: distacco di pareti ortogonali (cono ottico 7)

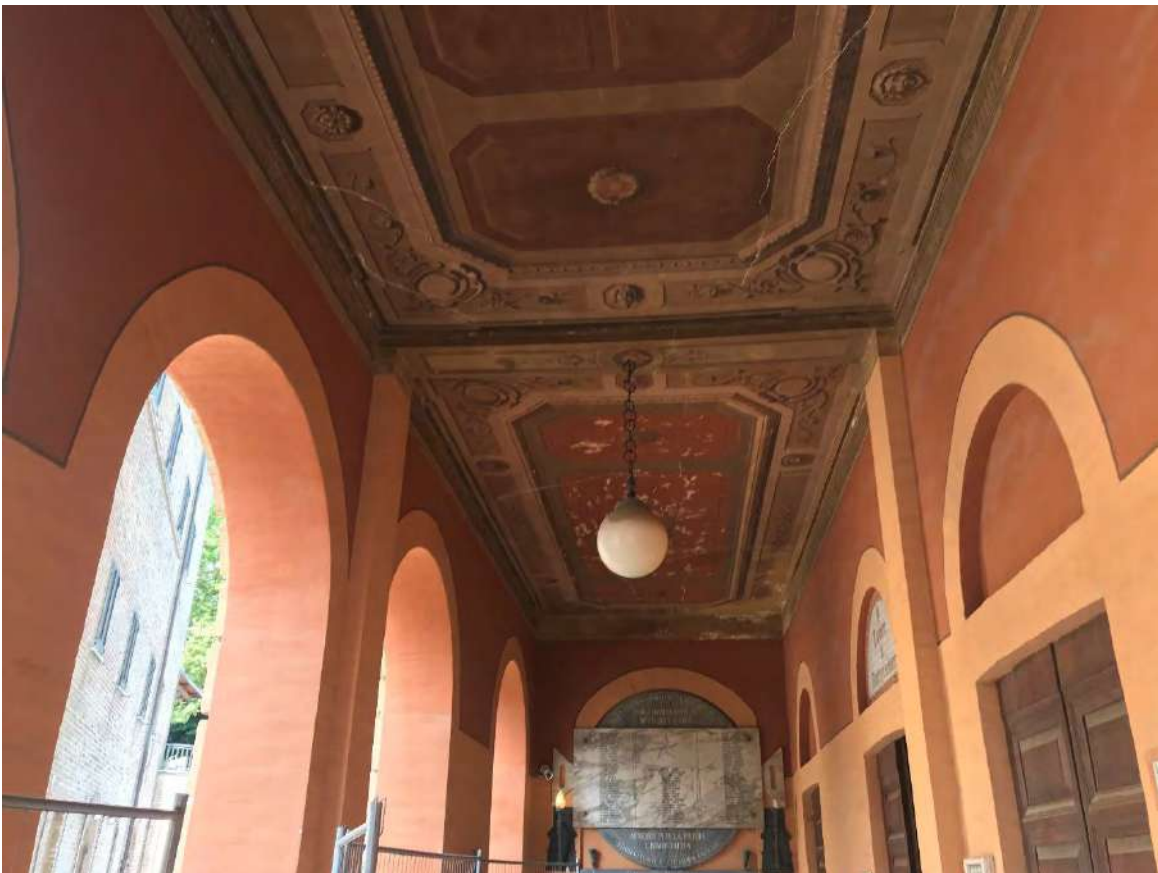
Figura 10: lesioni sugli orizzontamenti affrescati del loggiato (cono ottico 8)

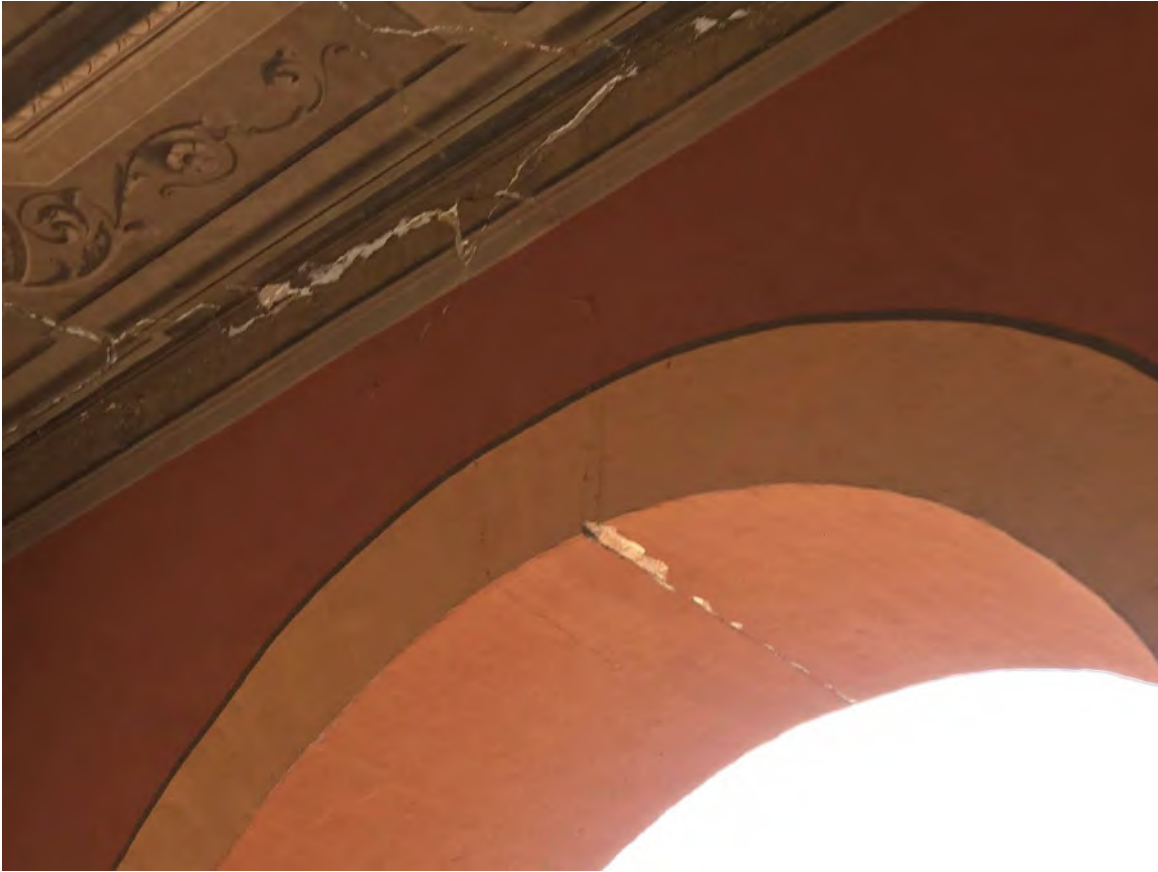
Figura 11: lesioni sui solai del loggiato passanti ed estese agli archi (cono ottico 9)

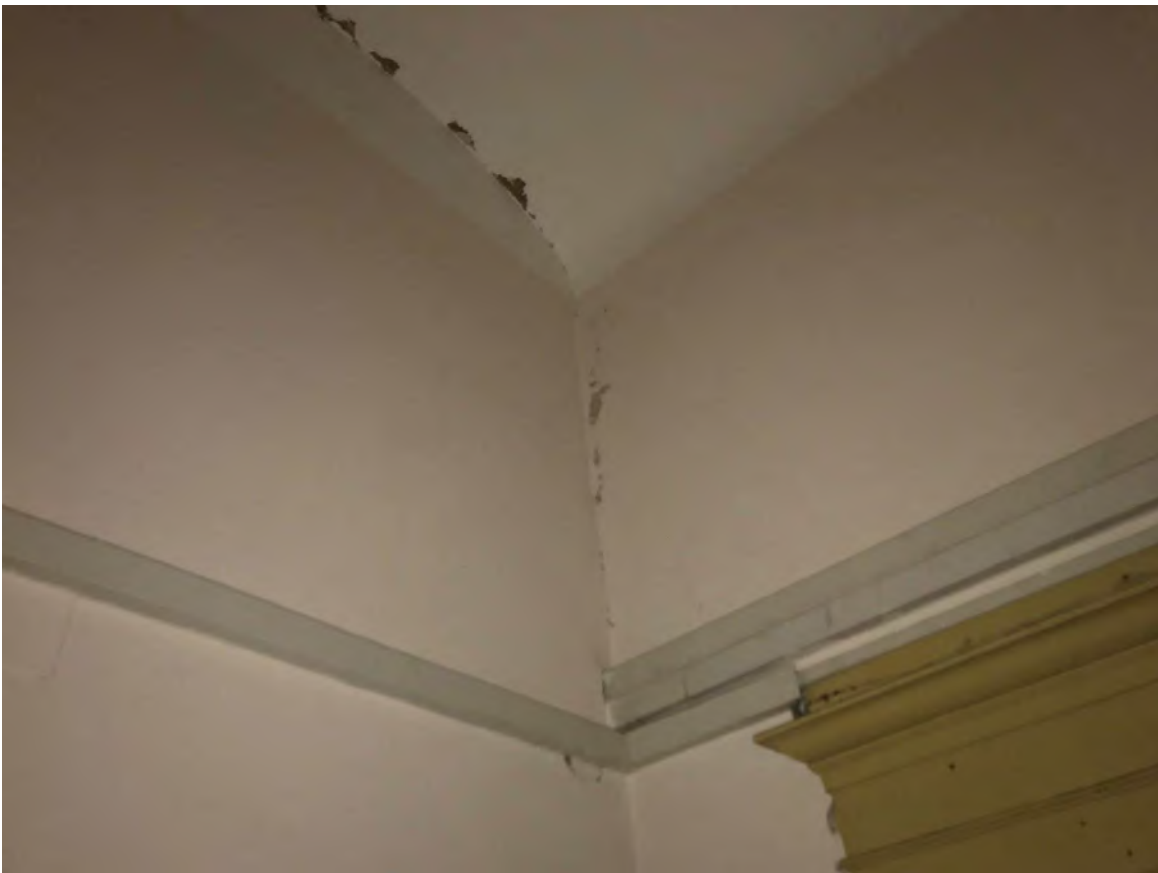
Figura 12: distacco orizzontamenti da murature portanti (cono ottico 10)

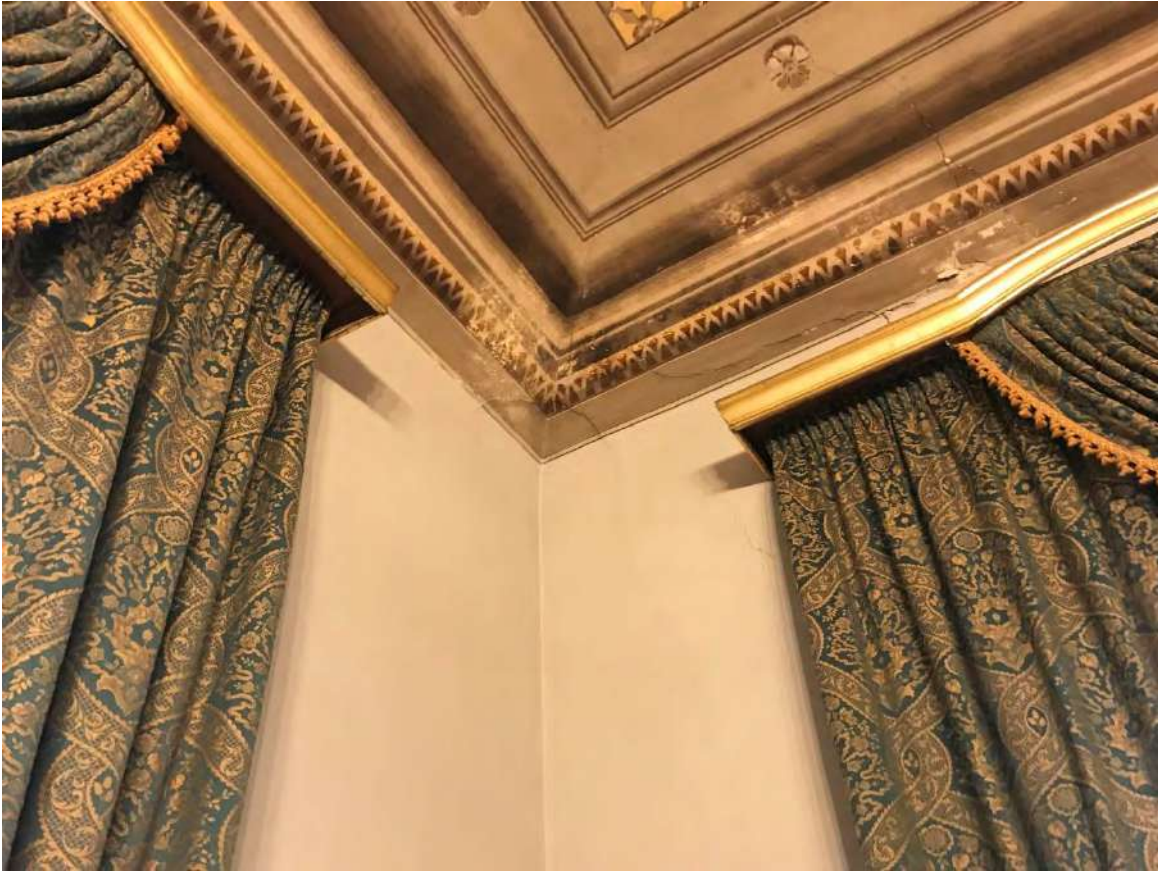
Figura 13: distacco orizzontamenti affrescati da murature portanti (cono ottico 11)

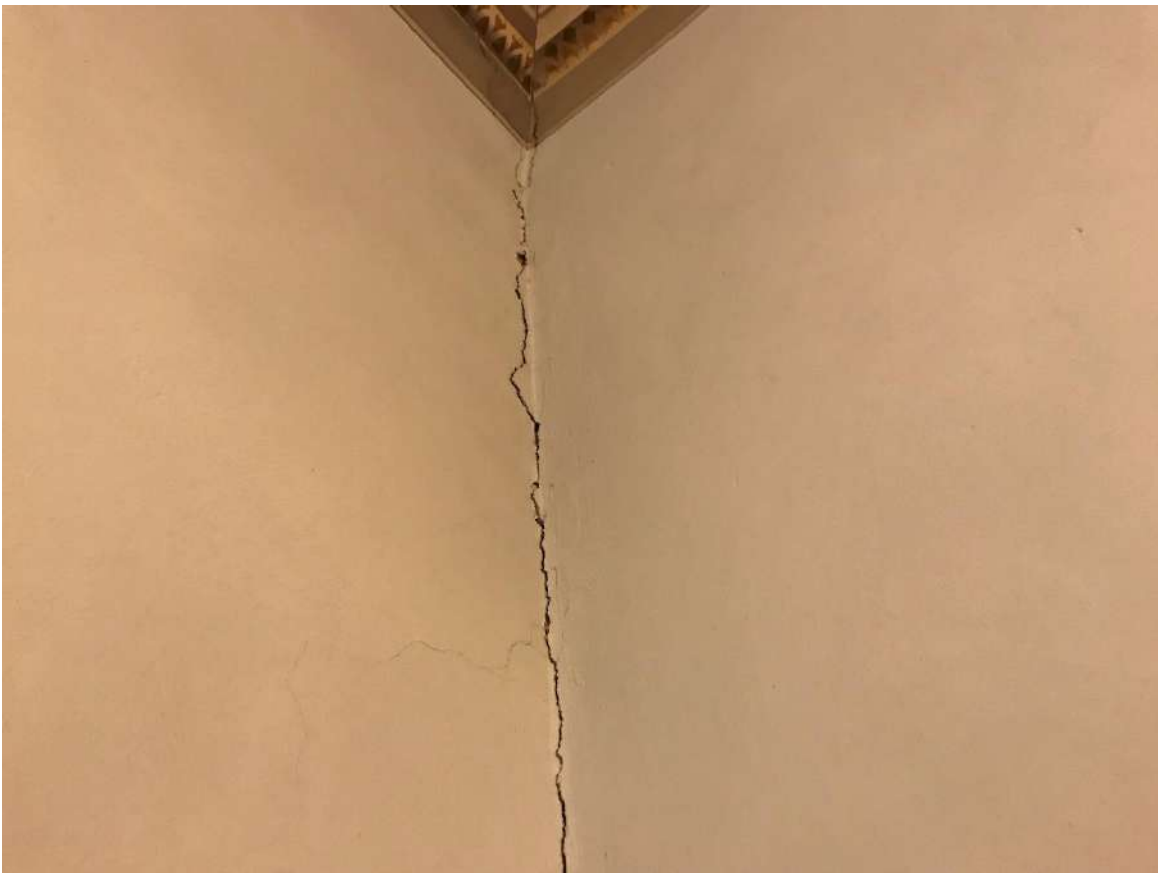
Figura 14: distacco di pareti ortogonali (cono ottico 12)

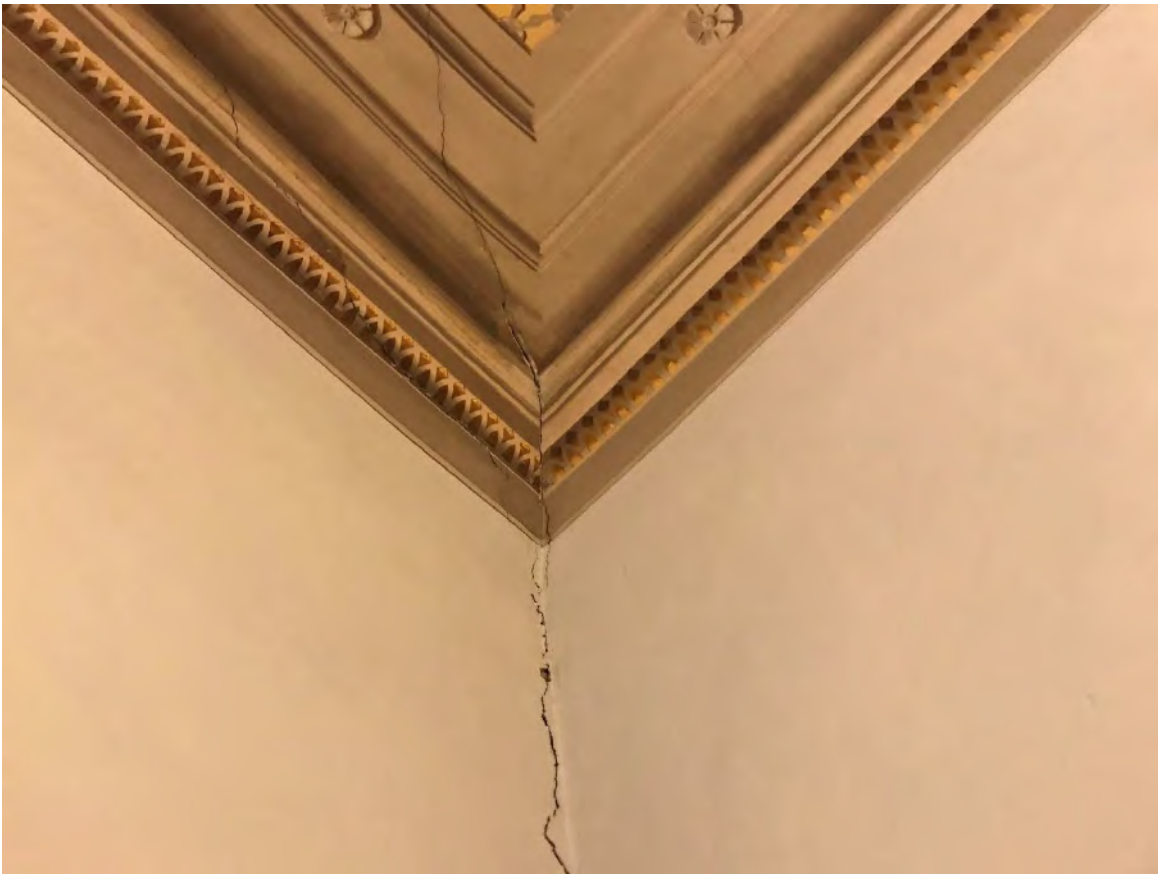
Figura 15: distacco orizzontamenti affrescati da murature portanti (cono ottico 13)

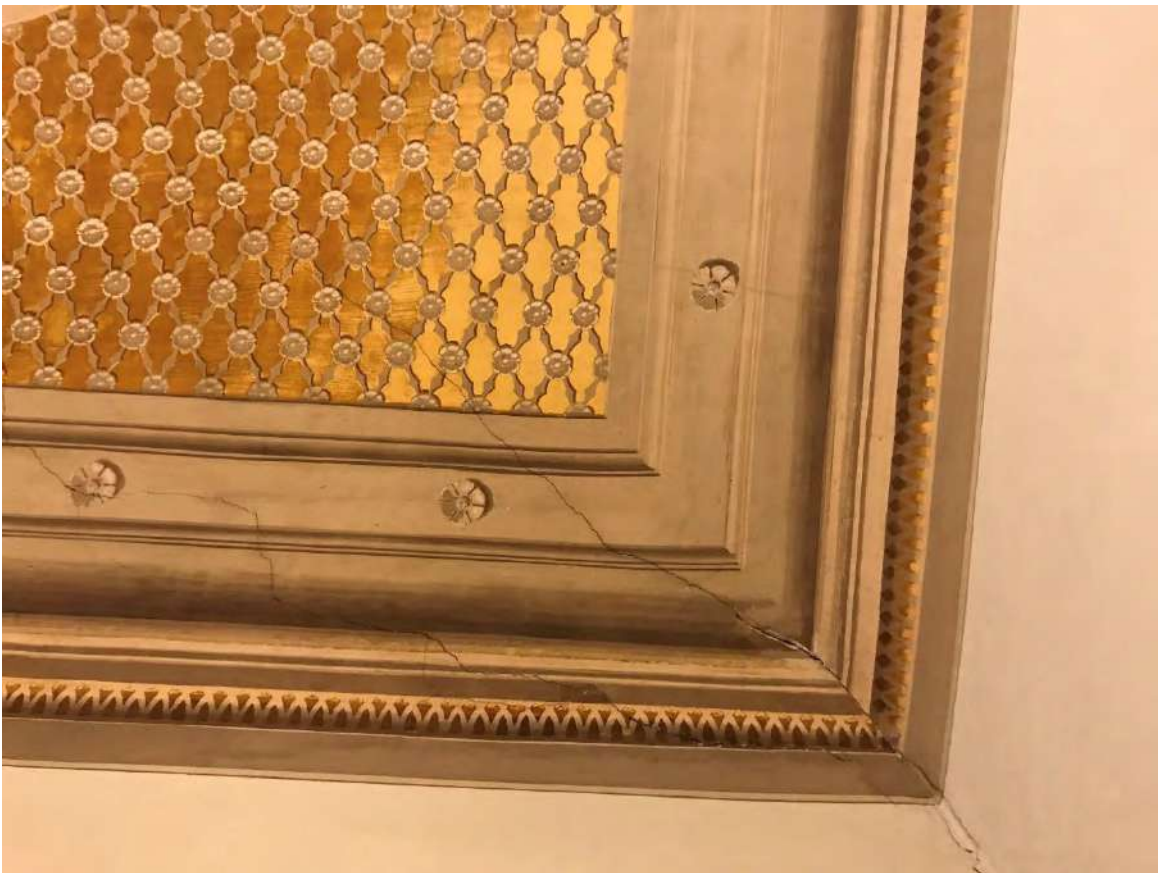
Figura 16: distacco orizzontamenti affrescati da murature portanti (cono ottico 14)

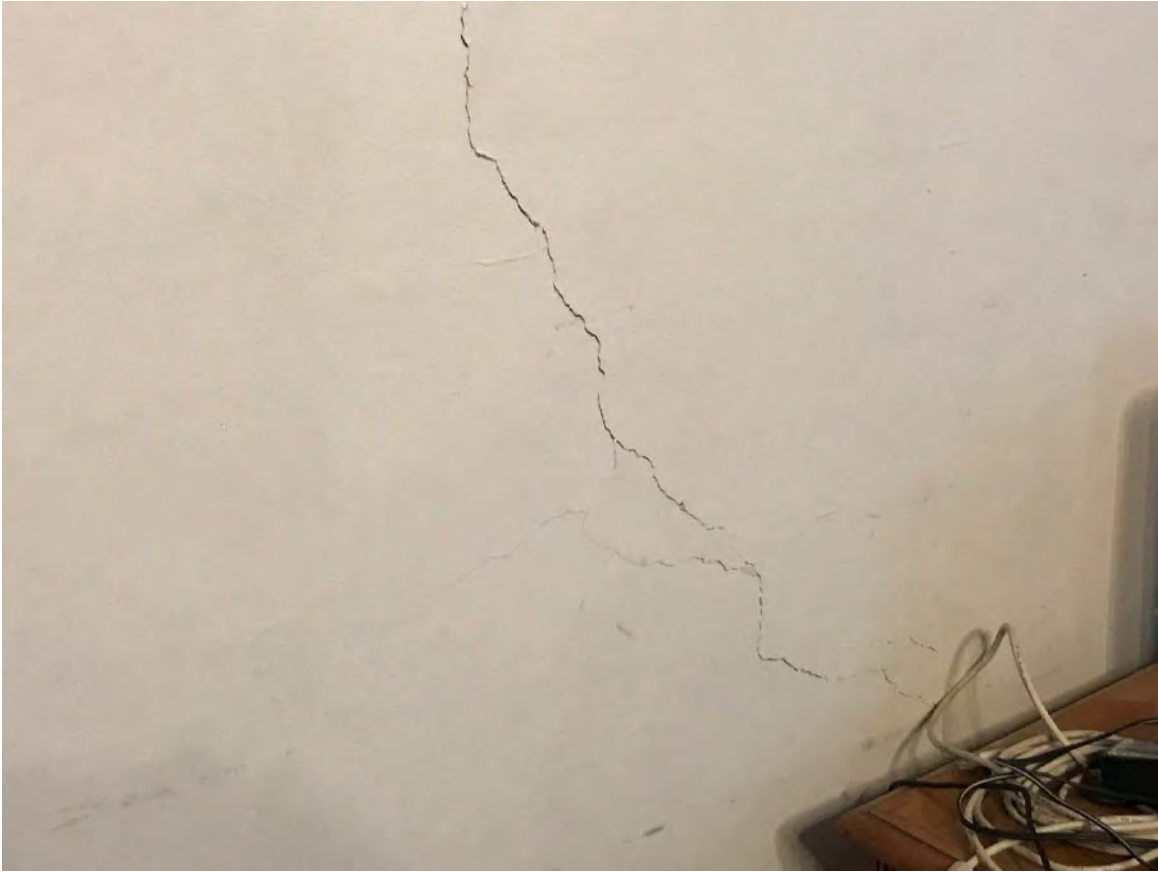
Figura 17: crisi per taglio di muratura (cono ottico 15)

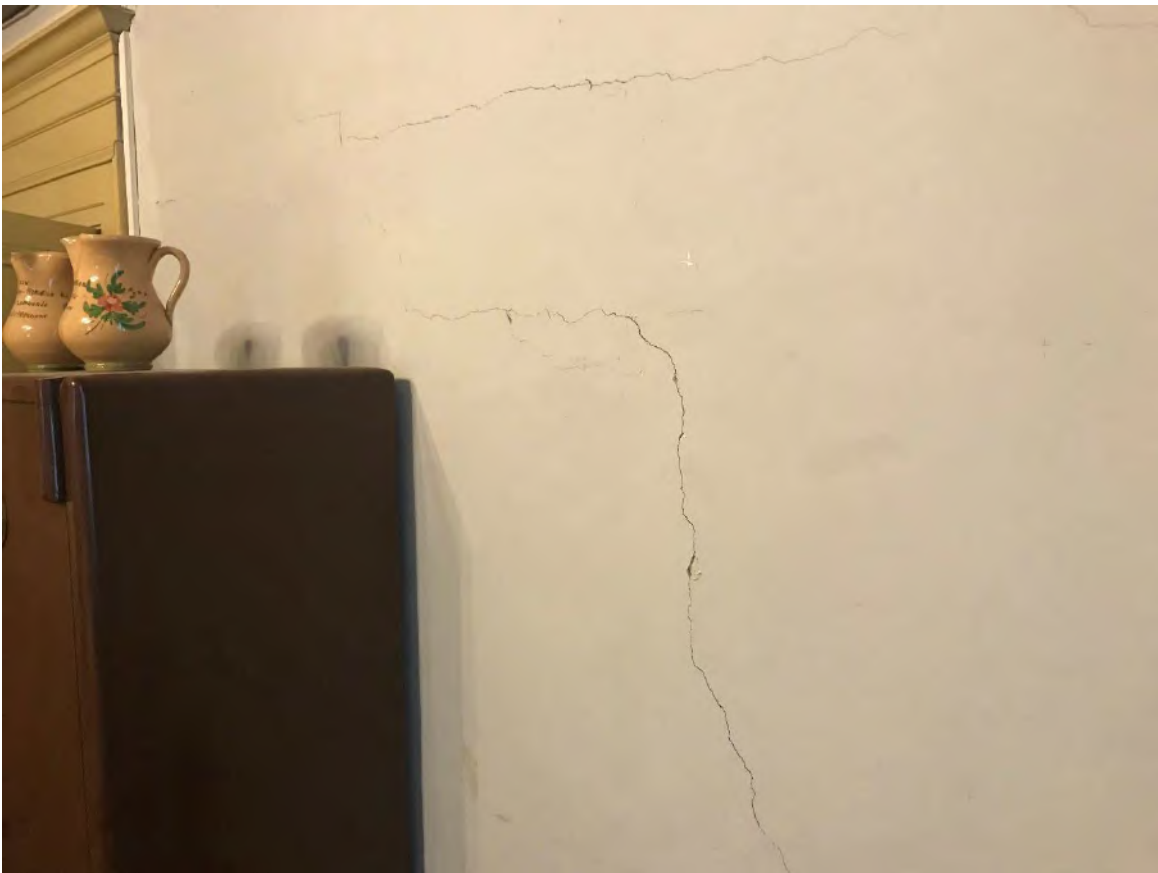
Figura 18: crisi per taglio di muratura (cono ottico 16)

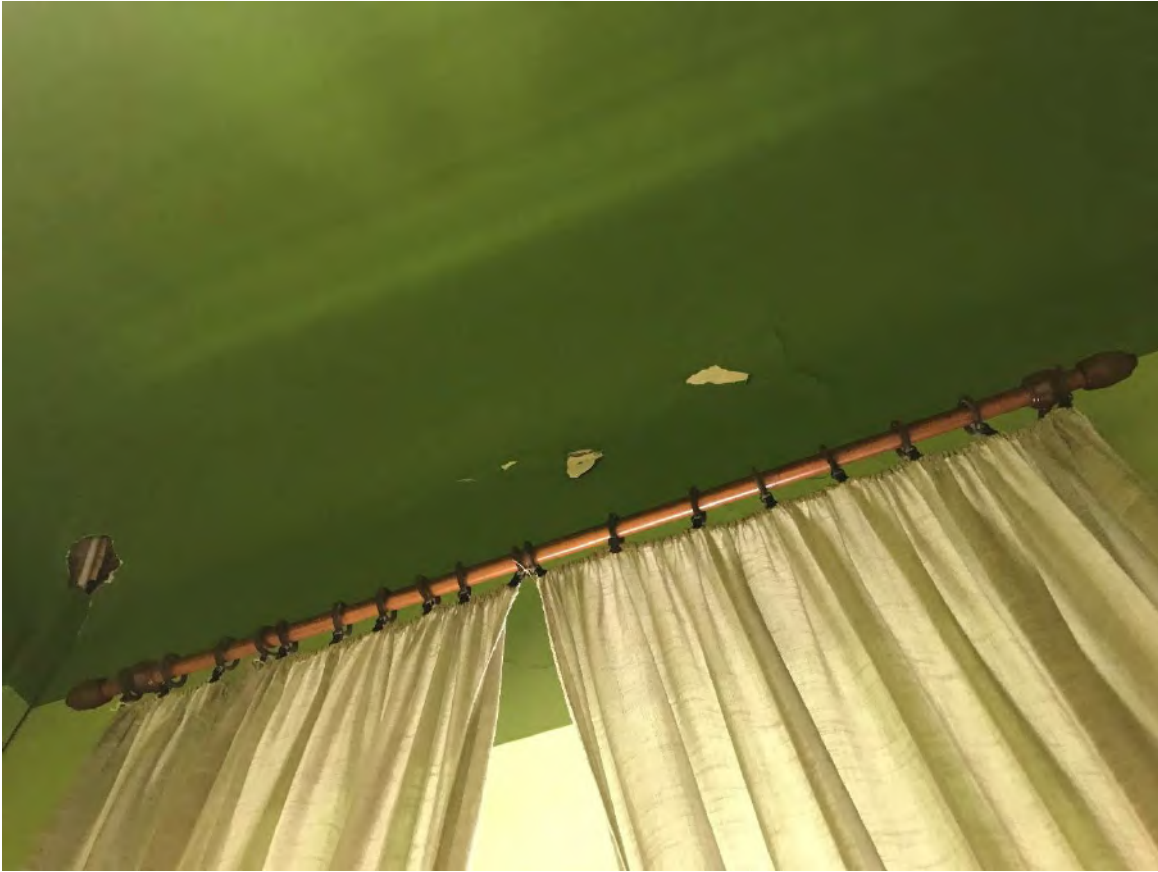
Figura 19: distacco orizzontamenti da murature portanti (cono ottico 17)

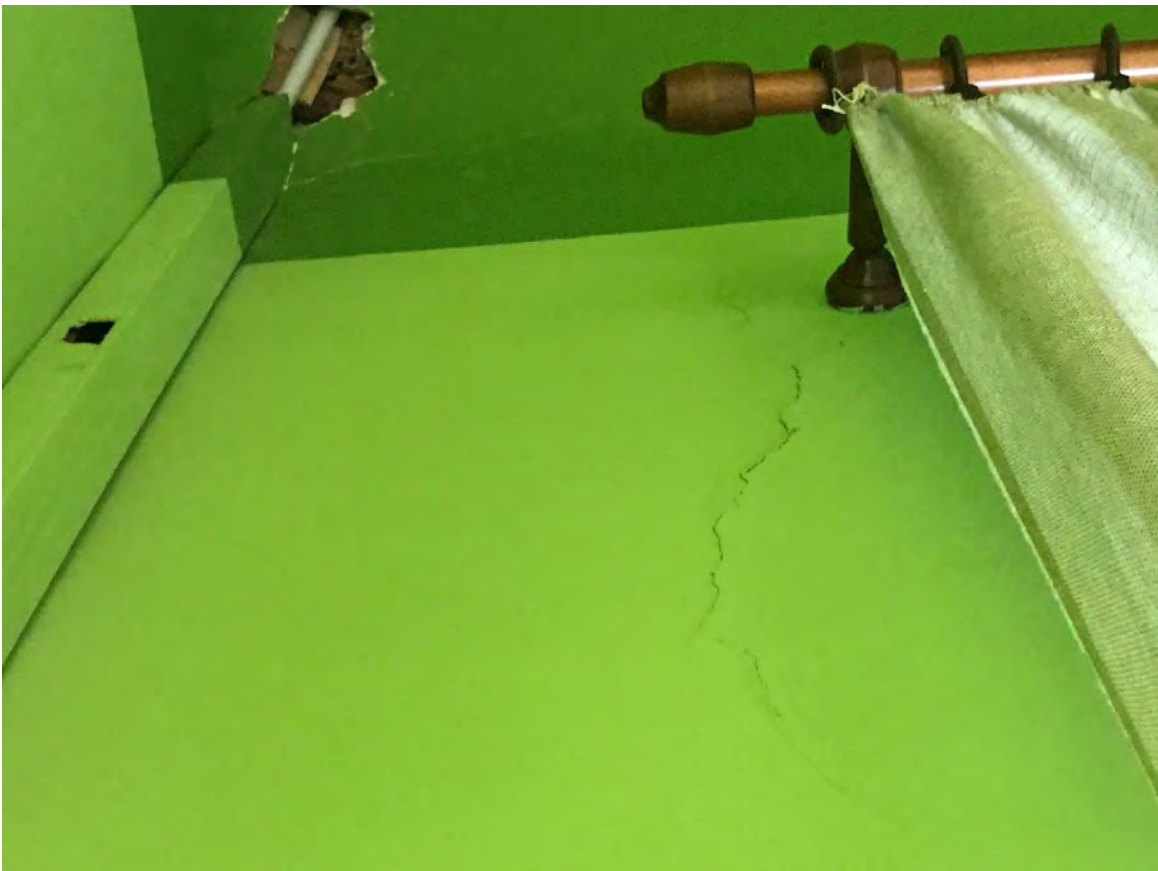
Figura 20: distacco orizzontamenti da murature portanti (cono ottico 18)

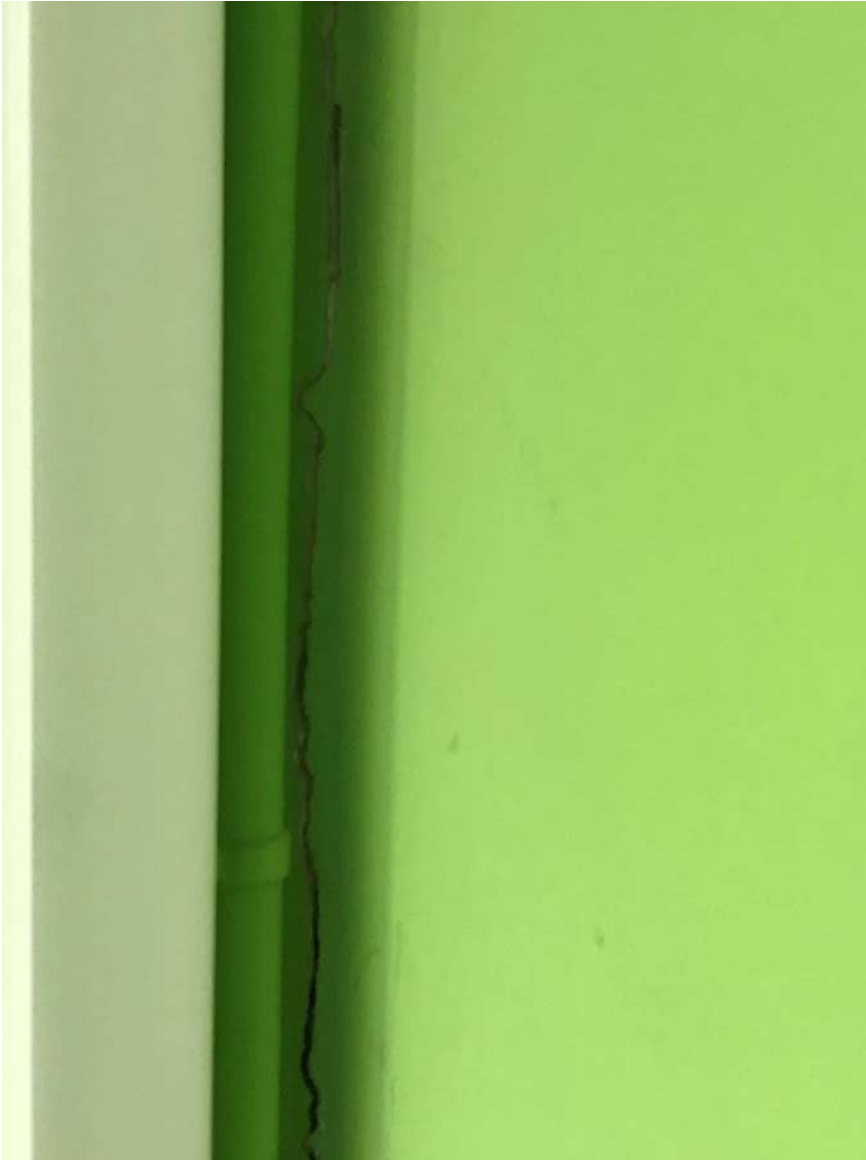
Figura 21: distacco fra pareti ortogonali (cono ottico 19)
