COMUNE DI MONTEPRANDONE

DOCUMENTO PRELIMINARE ALLA PROGETTAZIONE

4 Descrizione del danno causato dal sisma per l'intero edificio

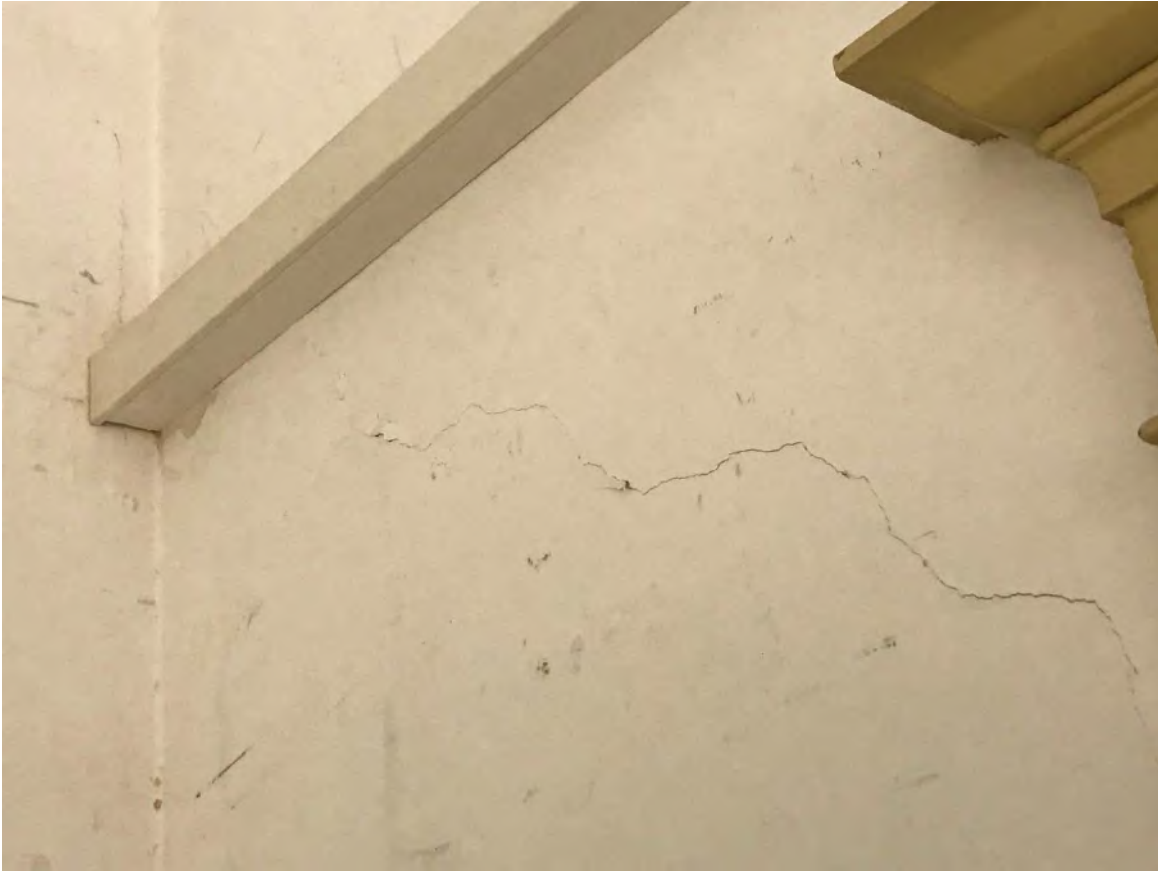
Figura 22: crisi per taglio di muratura (cono ottico 20)

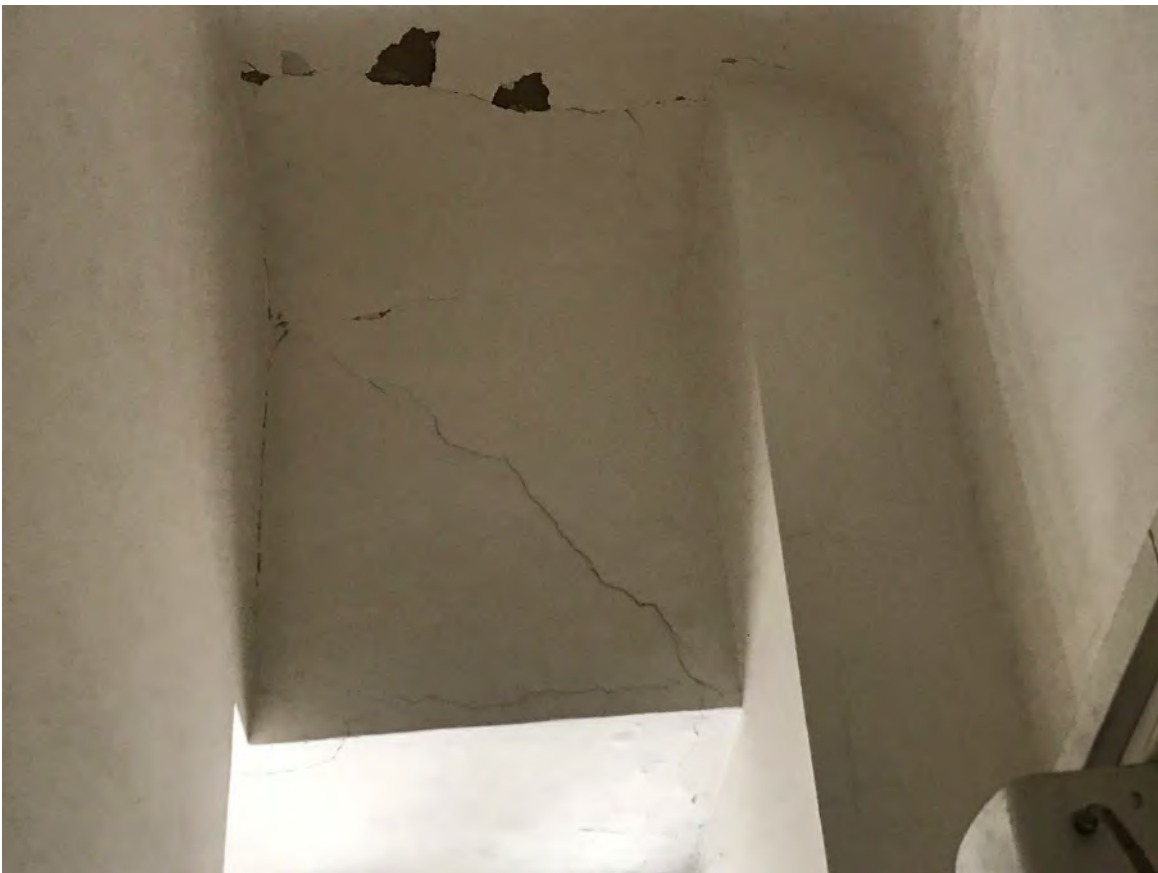
Figura 23: crisi per taglio della fascia di piano (cono ottico 21)

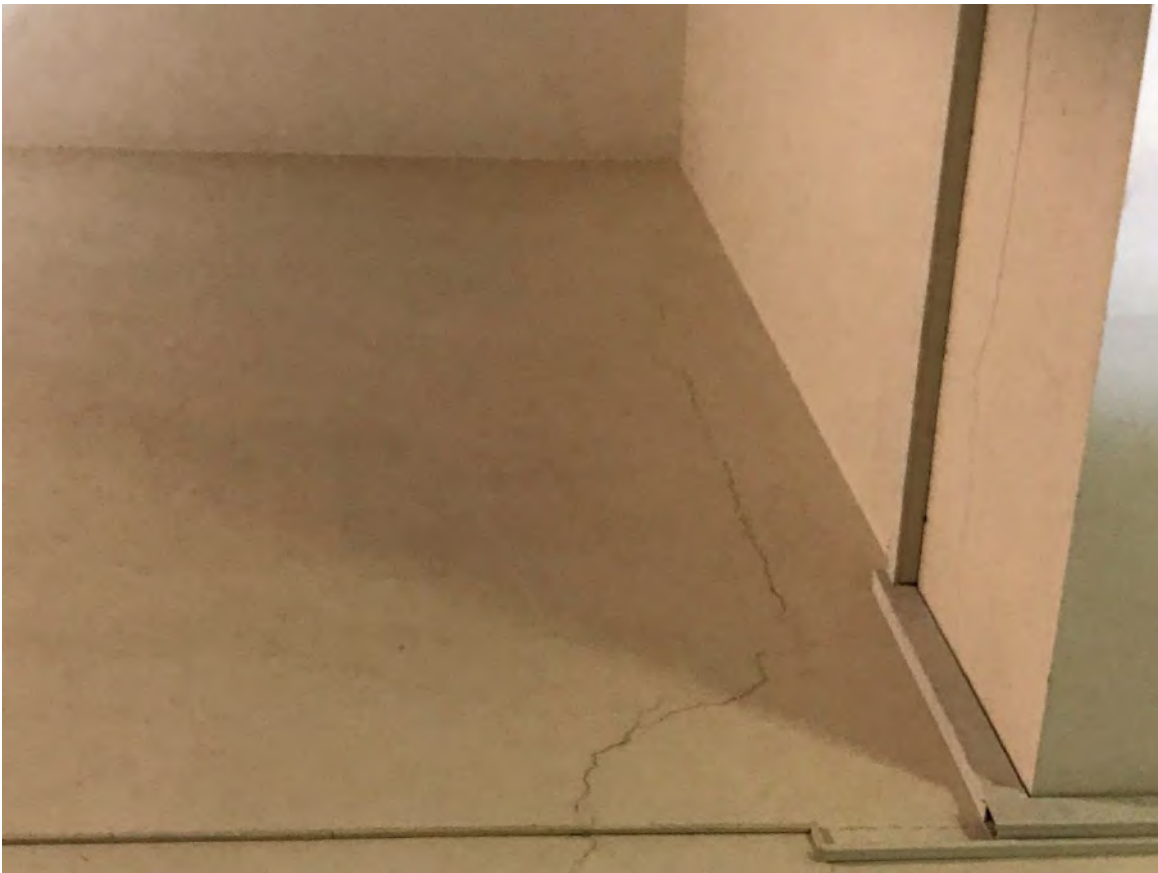
Figura 24: lesioni in corrispondenza del vano scala (cono ottico 22)

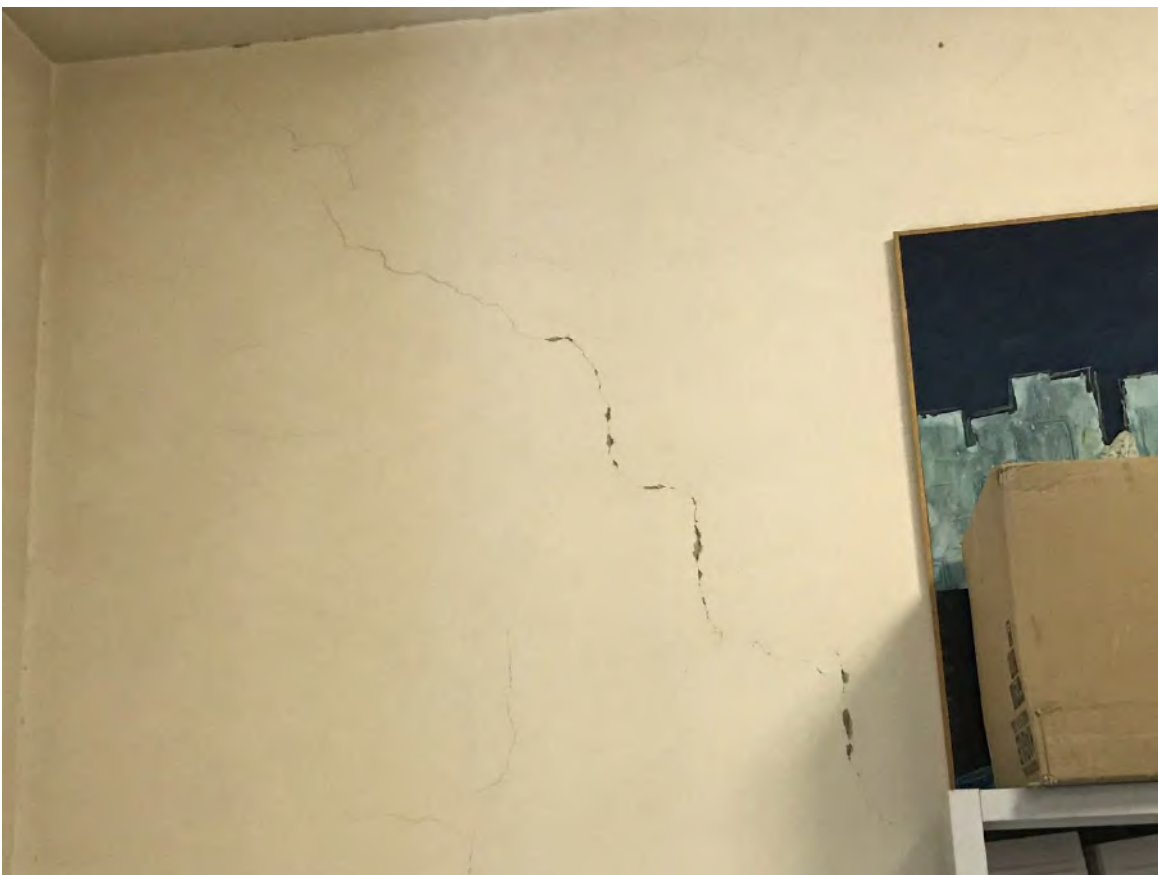
Figura 25: crisi per taglio di muratura (cono ottico 23)

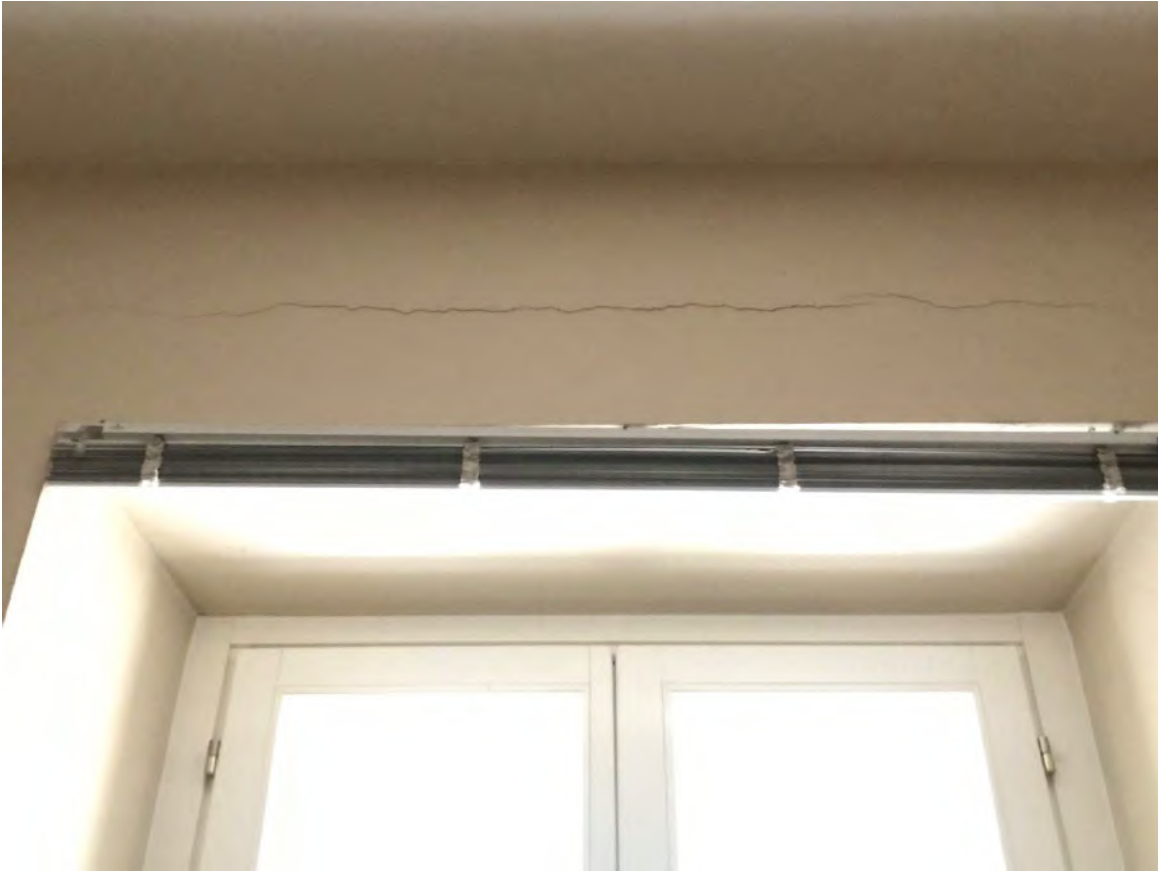
Figura 26: crisi per taglio della fascia di piano (cono ottico 24)
