INTERVENTO DI RAFFORZAMENTO LOCALE DELLE STRUTTURE LIGNEE DI COPERTURA AI FINI DELLA PREVENZIONE DEL RISCHIO SISMICO DELL'IMMOBILE SEDE DEL CONSERVATORIO G. B. PERGOLESÌ

via dell'Università, 16 - Fermo

Documentazione fotografica

R - 02

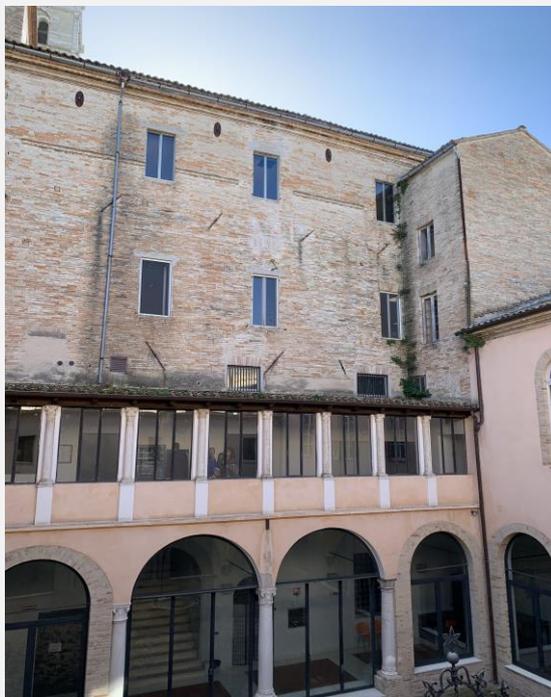
1

*Cortile interno: vista prospetto nord***2**

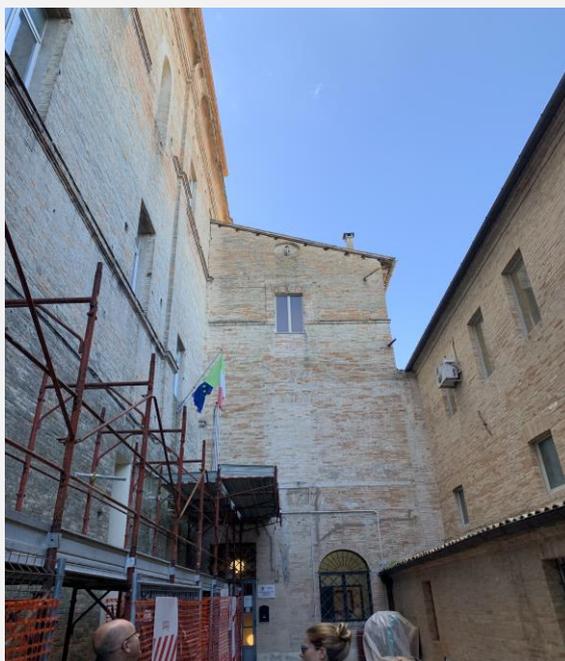
*Ingresso principale: vista prospetto est*

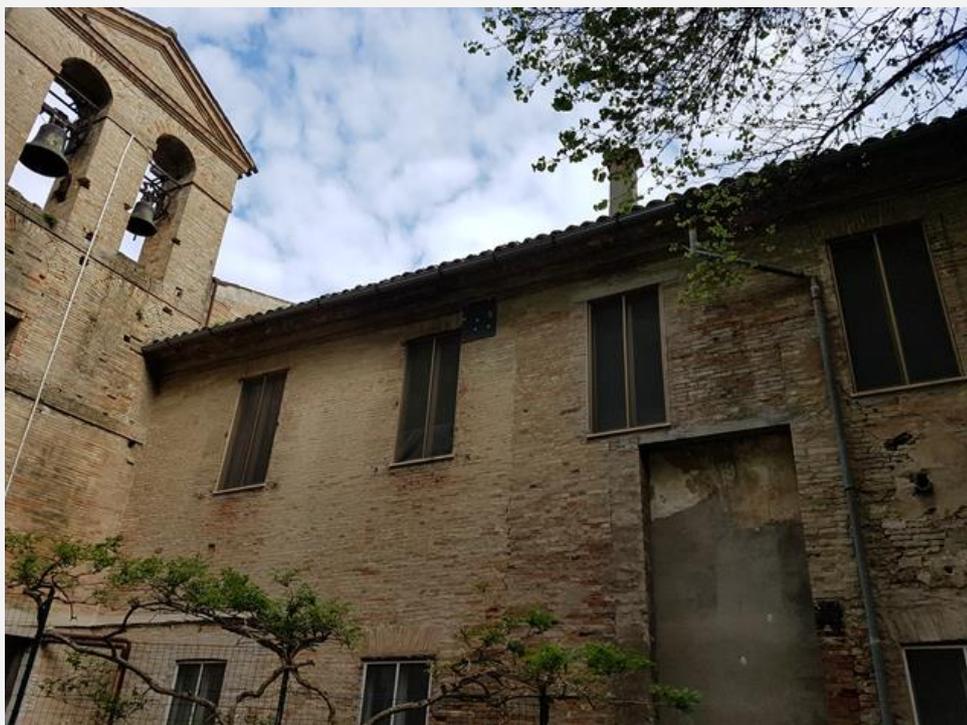
3

Prospetto Sud

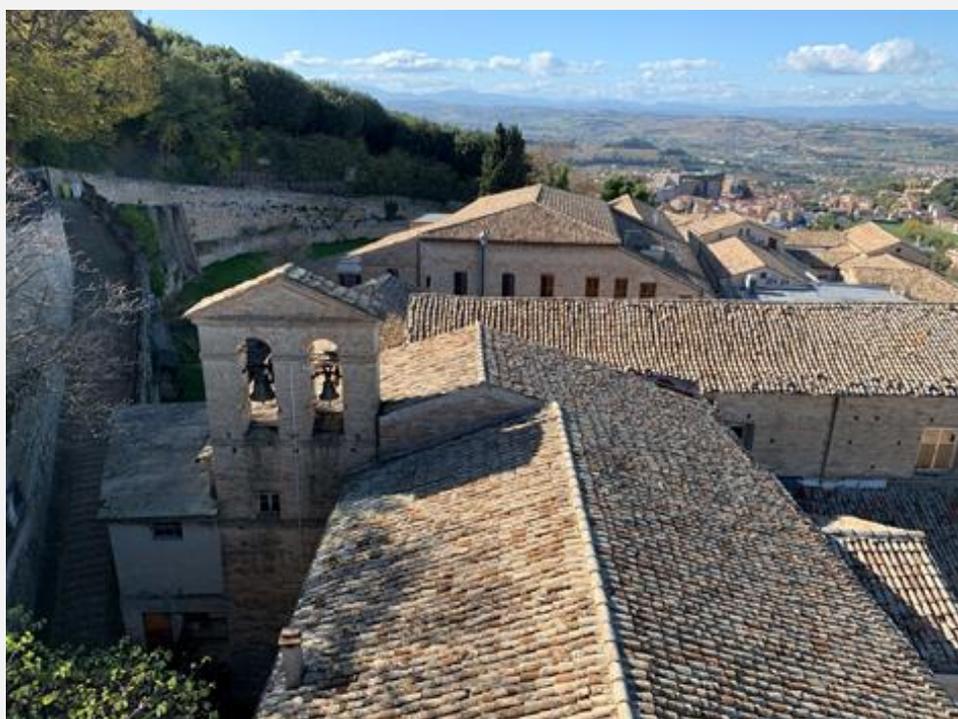
4

Copertura: porzione oggetto di intervento

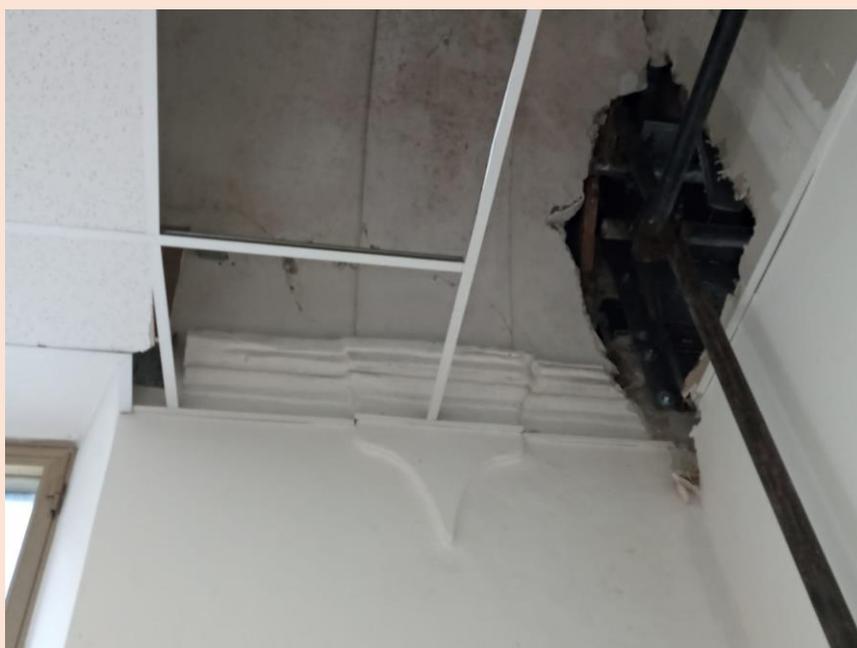
11

Aula 206: particolare elementi decorativi e controsoffitto originale in camorcanna

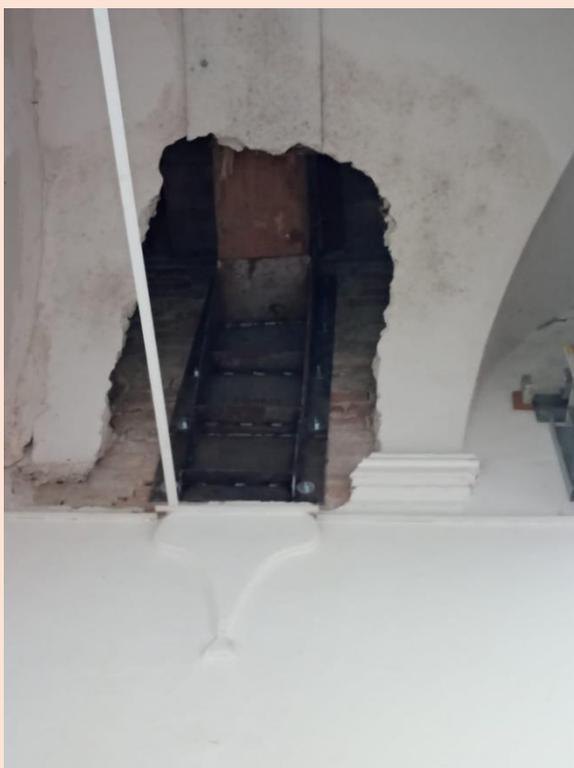
12

Aula 206: particolare elementi decorativi, controsoffitto originale in camorcanna e elementi strutturali di copertura

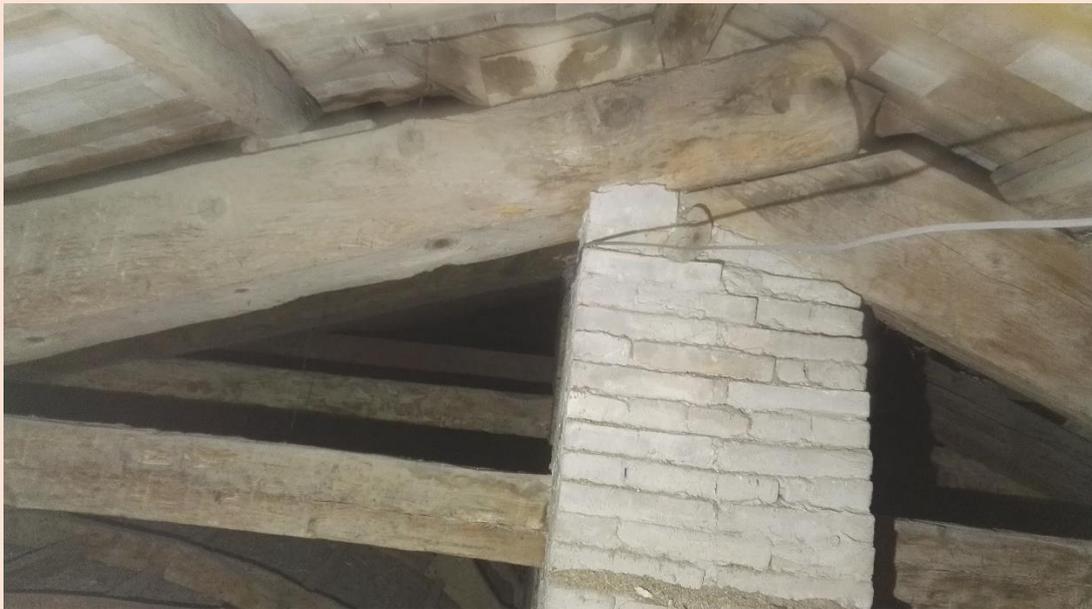
15

Sottotetto: particolare nodo della capriata

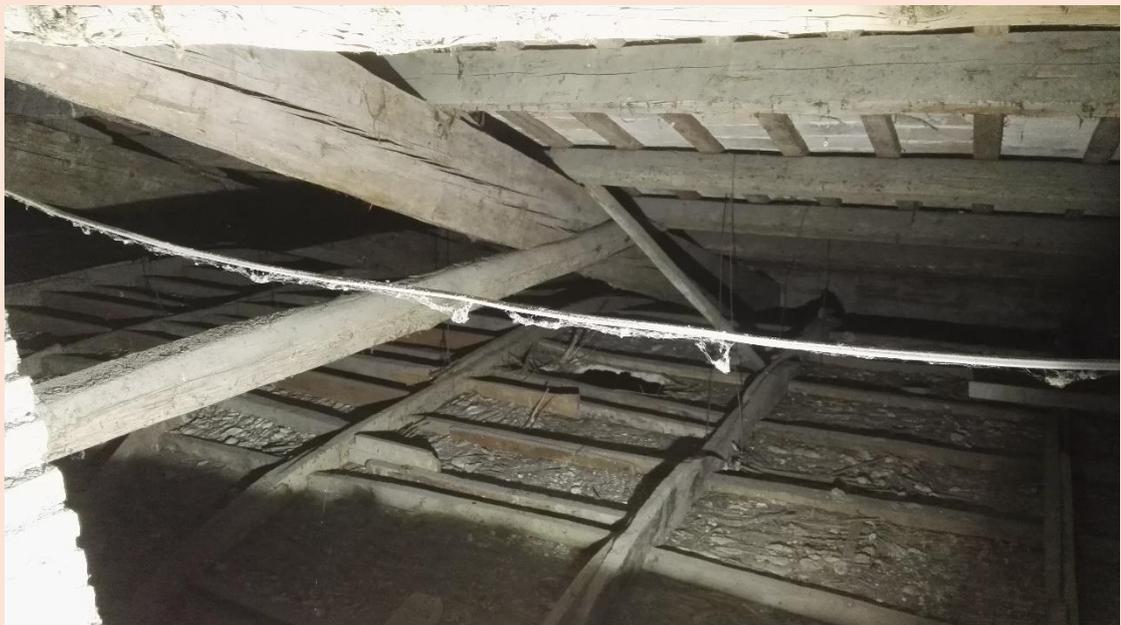
16

Sottotetto: particolare elementi in legno e controsoffitto in camorcanna

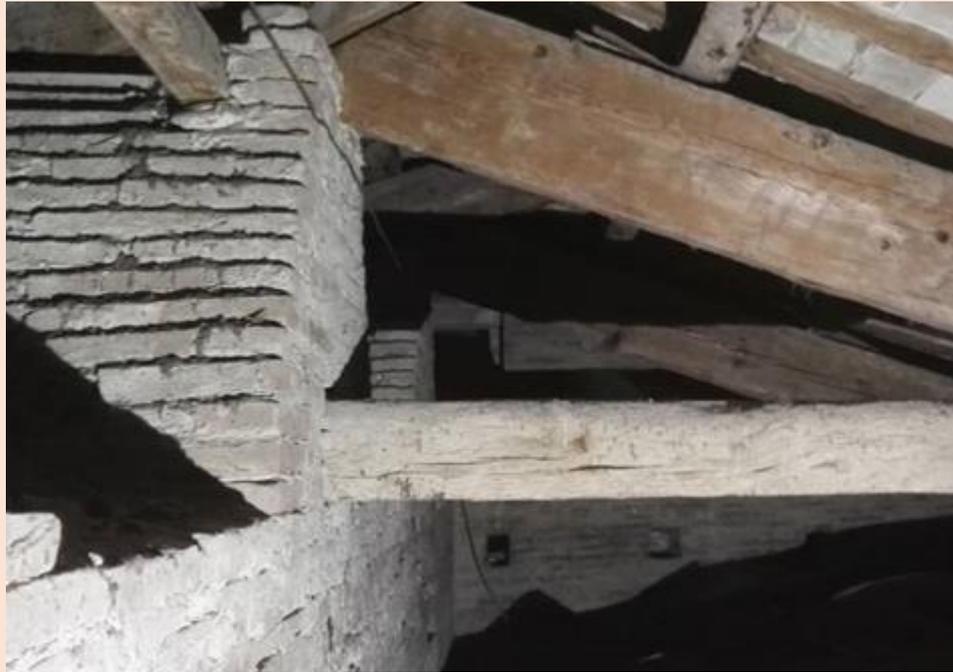
17

Sottotetto: muro centrale

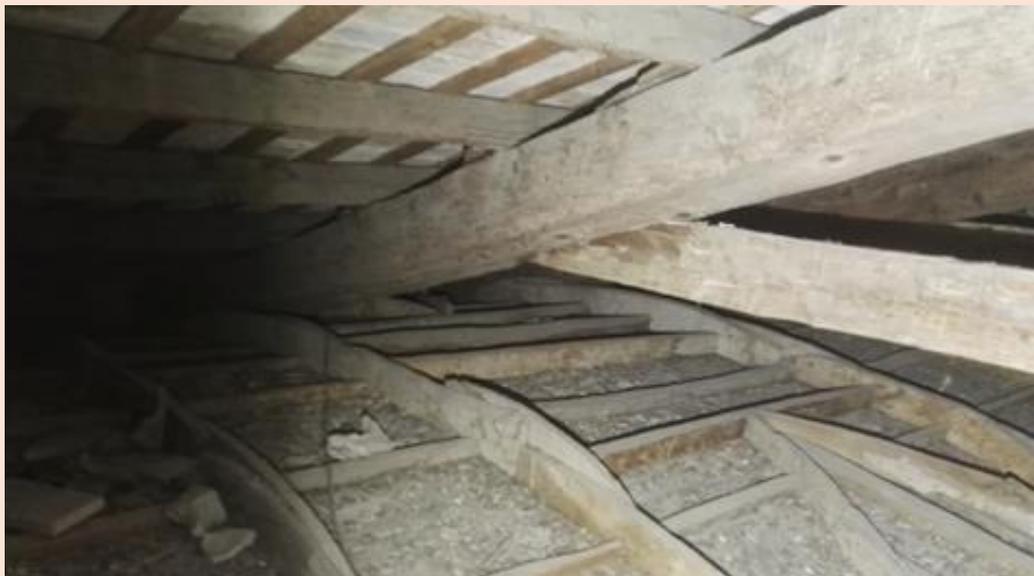
18

Sottotetto: particolare elementi in legno e controsoffitto in camorcanna
