COMUNE DI MONTEPRANDONE

Progetto esecutivo: Completamento lavori scuola materna ed elementare del Capoluogo sita a Borgo di Monte.

REL_GEN: Relazione generale.

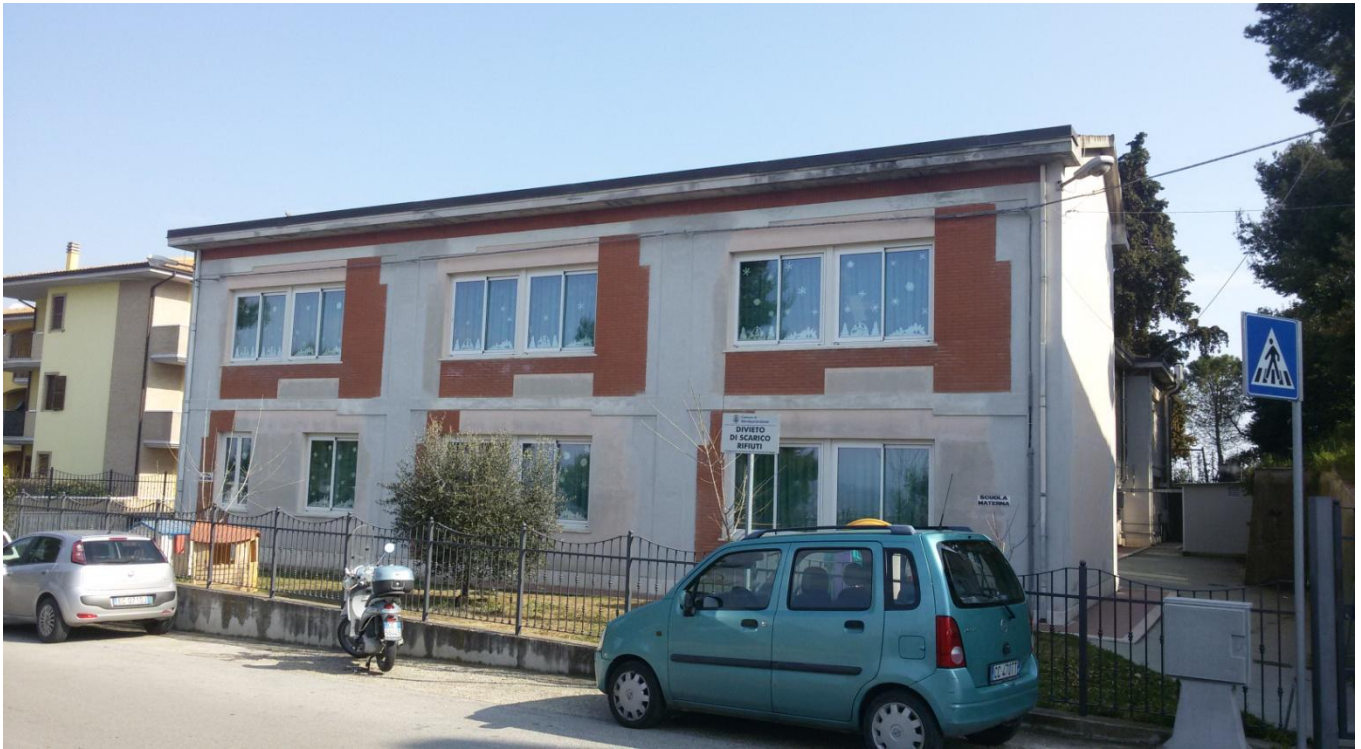
Figura 1. Prospetto esistente. Si notano le macchie sulla verniciatura e sull'intonaco esterno.

Esternamente viene prevista la ritinteggiatura con pittura idrorepellente ove necessario.

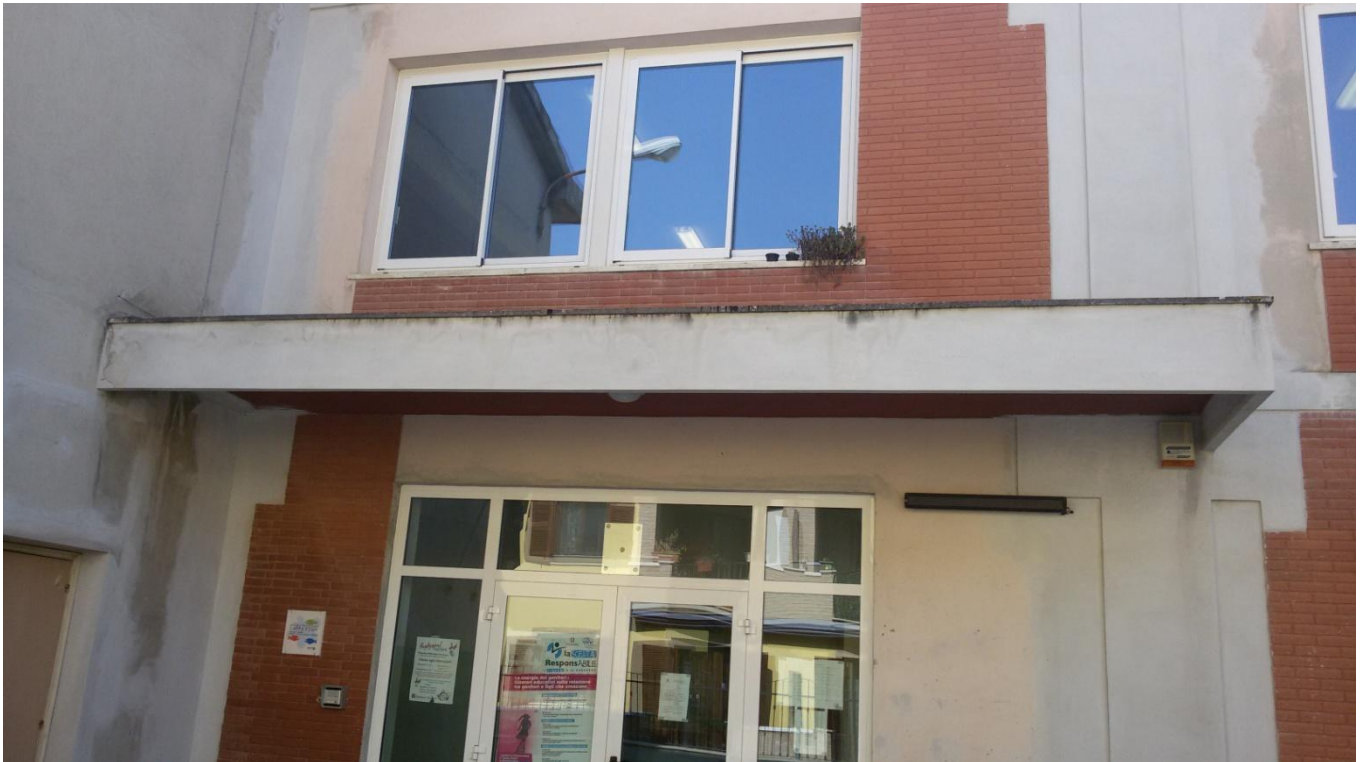
Figura 2. Vista dell'ingresso principale: pensilina superiore in cattive condizioni e forte umidità

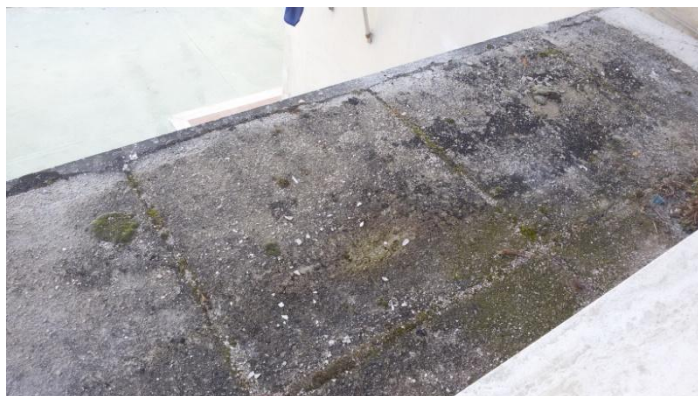
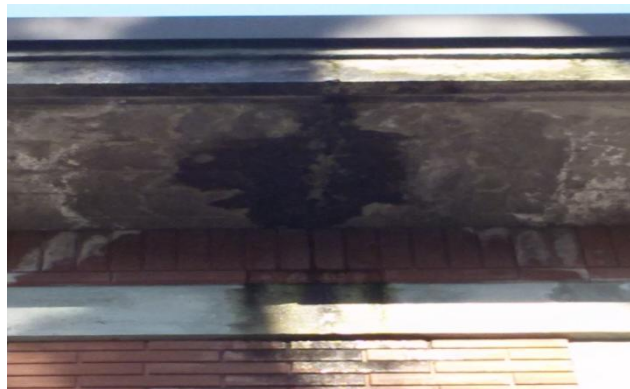
- Copertura in cattive condizioni: sussistono problemi di impermeabilizzazione molto gravi, che in caso di eventi meteorici consistenti rendono alcune aule inagibili in quanto il personale della scuola è costretto a tamponare veri e propri rivoli di acqua. Inoltre la struttura del tetto è in calcestruzzo armato, e va a gravare pesantemente sul fabbricato sottostante.

Figura 3. Particolari. Effluorescenze e umidità localizzate dovute alla scarsa tenuta del tetto.

L'attuale copertura esistente, in latero-cemento, viene demolita completamente. Rimane solamente l'attuale solaio di sottotetto. Essa viene sostituita da una copertura in legno lamellare, del tipo ventilato, poggiante sui pilastri in calcestruzzo armato esistente. Tale intervento permette anche di ridurre in maniera sensibile i carichi permanenti agenti sulla struttura sottostante, e nel contempo non modifica il comportamento sismico naturale della stessa, in quanto il vincolo di impalcato rigido all'ultimo livello rimane grazie alla presenza del solaio di sottotetto. L'andamento della nuova struttura di copertura differisce leggermente da quello della copertura esistente, in quanto la nuova disposizione consente un miglior deflusso delle acque meteoriche superiori. In particolare viene modificata la copertura del corpo lato ovest, precedentemente a falda singola. Viene ora creata una doppia falda che permette di eliminare l'acqua lateralmente. Tale falda si raccorda con il padiglione centrale, che rimane invariato, ma è comunque strutturalmente separata. Viene anche realizzata una veletta esterna, sporgente sui lati del fabbricato di circa 1 m. Essa ha lo scopo di proteggere gli infissi delle pareti da una parte di acqua piovana originata dalla combinazione di pioggia e vento. In aggiunta essa va a collegarsi con la copertura a doppia falda del corpo sud, con la quale condivide la canalina intermedia di scolo. Le due coperture, nonostante la canalina in comune, sono comunque strutturalmente scollegate come la struttura sottostante. Per evitare rotture e distacchi, la canalina verrà fissata solo alle estremità di un tetto.

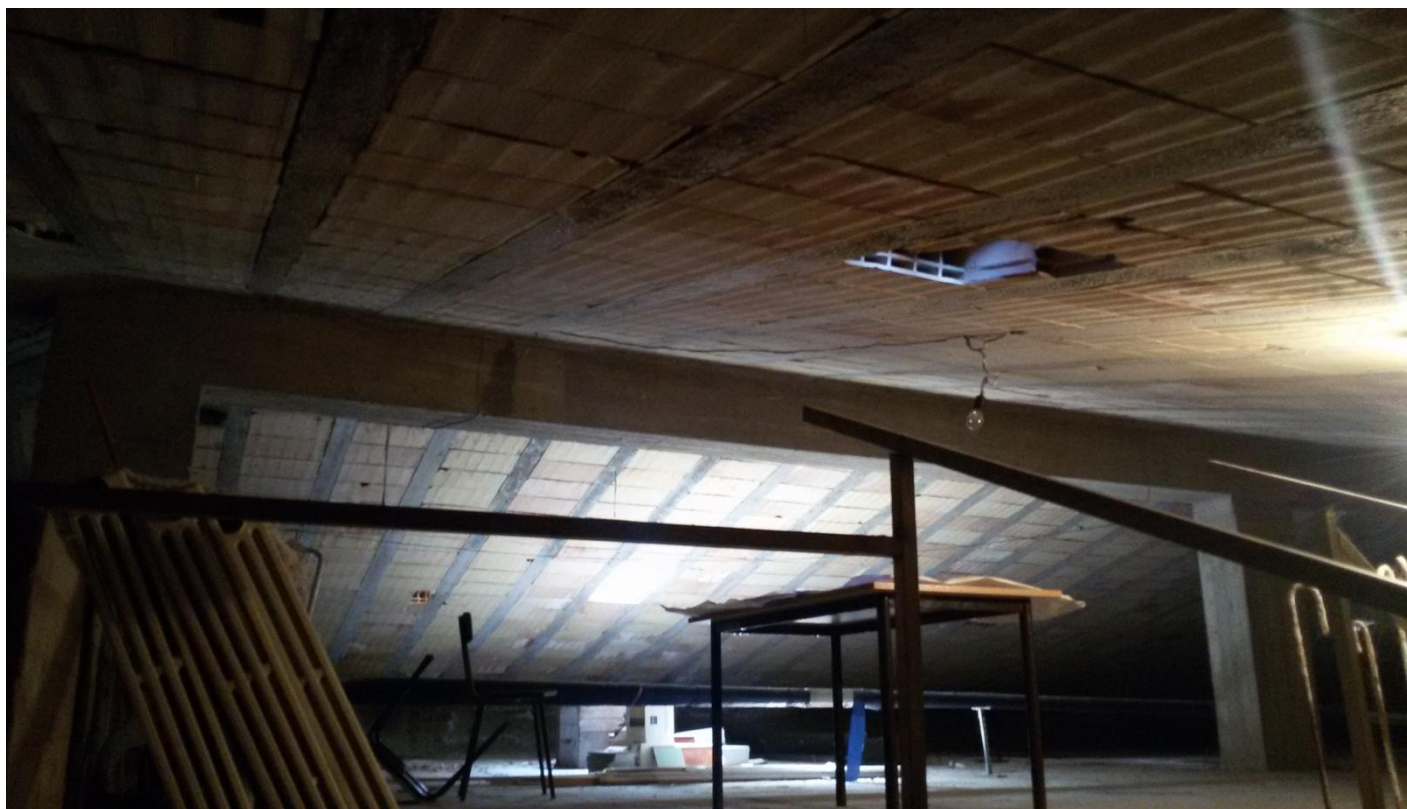
Figura 4. Interno accessibile tetto esistente

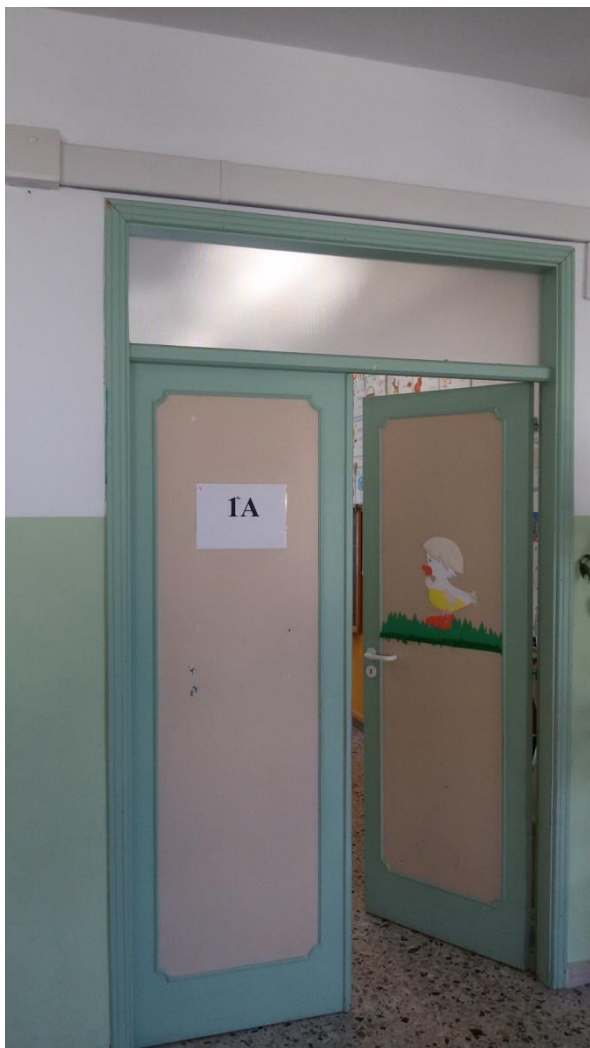
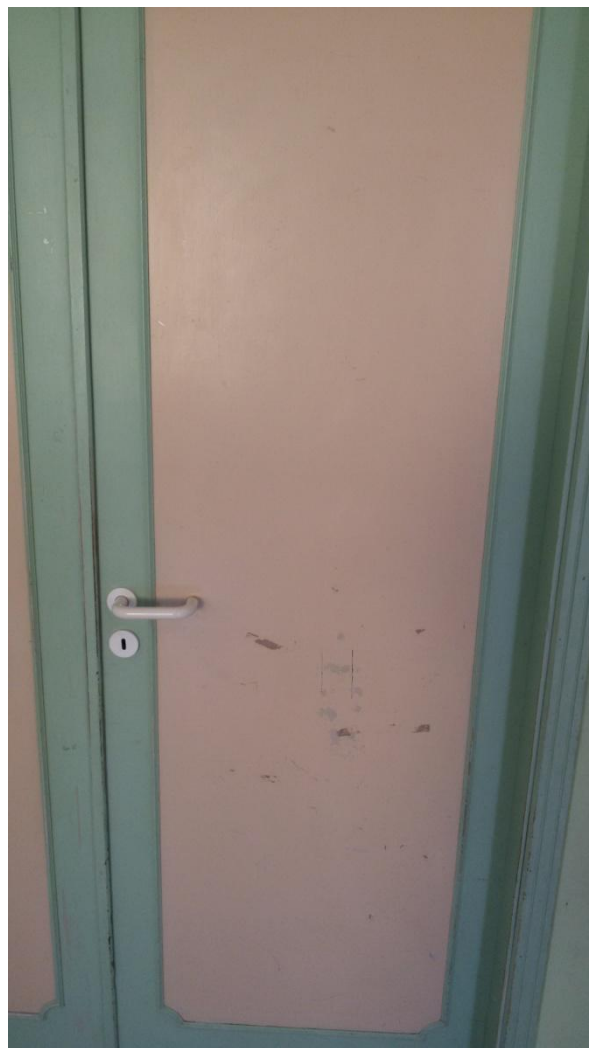
- Infissi interni vetusti: le porte interne sono in legno, molto vecchie. Alcuni infissi sono in cattivo stato di conservazione a causa dell'età.
- Pavimenti ai piani in pessimo stato di conservazione.

Figura 6. Stato degli infissi interni

L'edificio attualmente presenta problemi di decoro e sicurezza degli infissi interni. Le porte che dalle aule portano ai corridoi sono molto vecchie ed alcune in cattive condizioni. Viene pertanto previsto lo smontaggio e la sostituzione delle stesse. Viene inoltre prevista la ritinteggiatura degli ambienti interni più compromessi, con idoneo trattamento antimuffa.
