**D.M. 49 DEL 16/02/2018 - PROGRAMMA STRAORDINARIO DI
MANUTENZIONE DELLA RETE VIARIA - ANNUALITÀ 2018**

**LAVORI URGENTI DI SISTEMAZIONE DI
TRATTI DEL PIANO VIARIO DELLE SS.PP.
11 "CAPODARCO" E 224 "PALUDI"**

Documentazione fotografica

RILIEVO DEGLI AMMALORAMENTI DEI TRATTI OGGETTO D'INTERVENTO

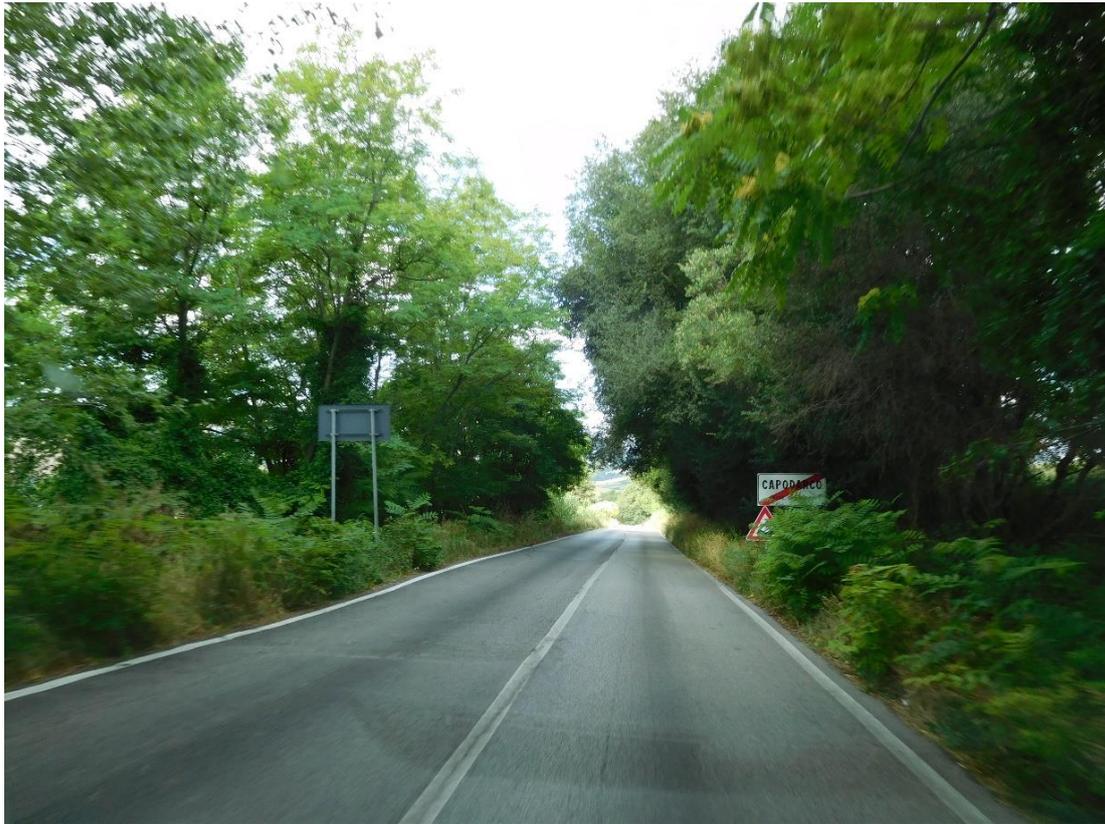
Foto 1. S.P. 11 - Km 4+700 - Avvallamenti della pavimentazione stradale con fessurazione longitudinale.

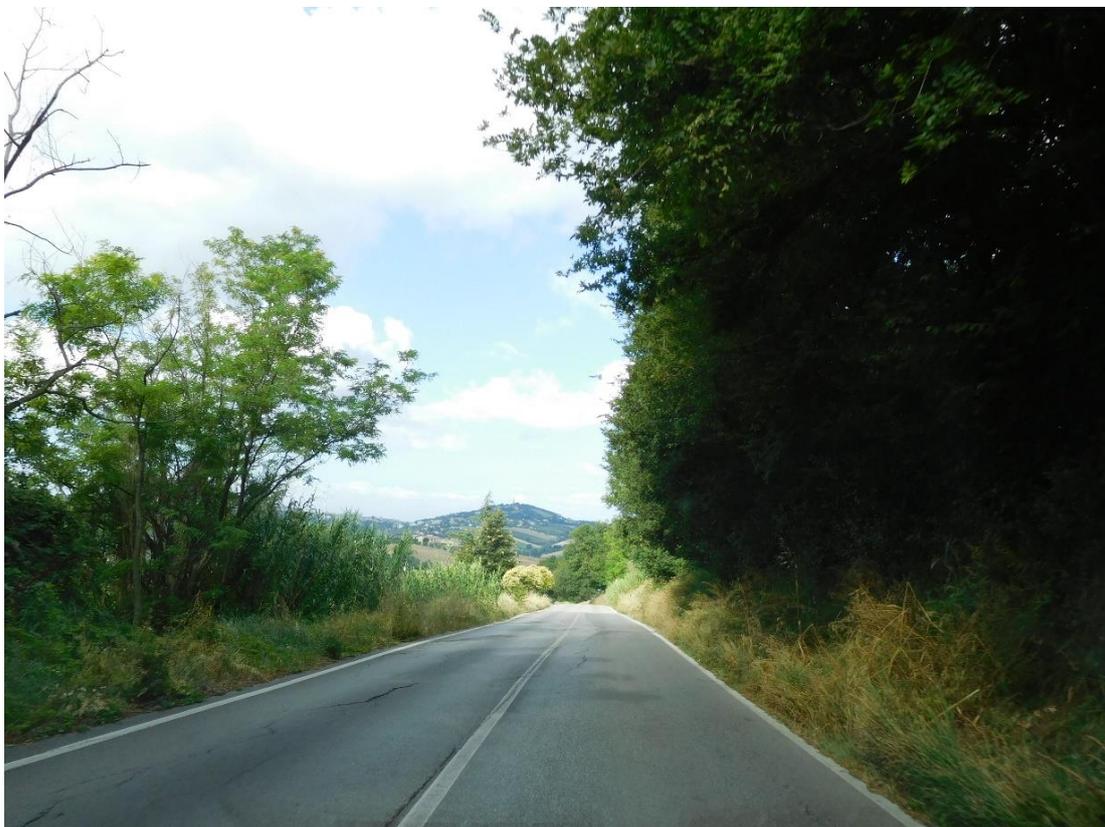
Foto 1. S.P. 11 - Km 4+800 - Avvallamenti della pavimentazione stradale con distacchi dello strato superficiale di usura.

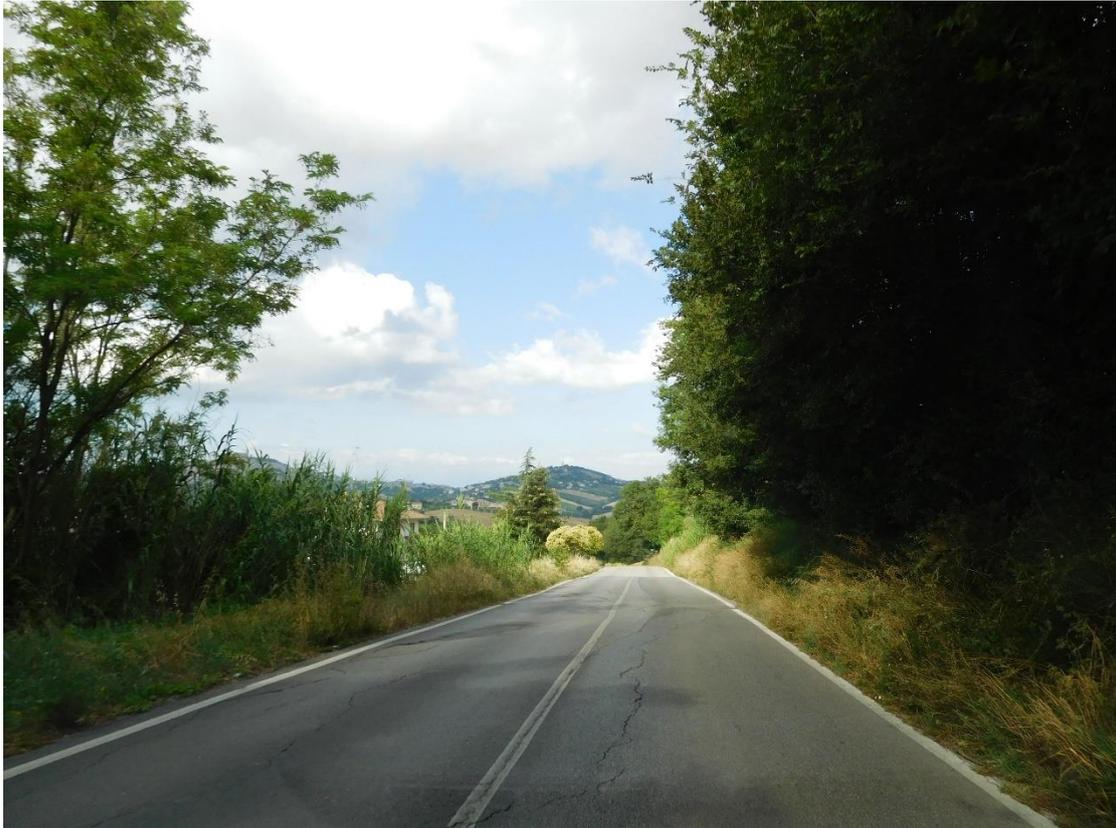
Foto 3. S.P. 11 - Km 4+800 - Avvallamenti della pavimentazione stradale con distacchi dello strato superficiale di usura.

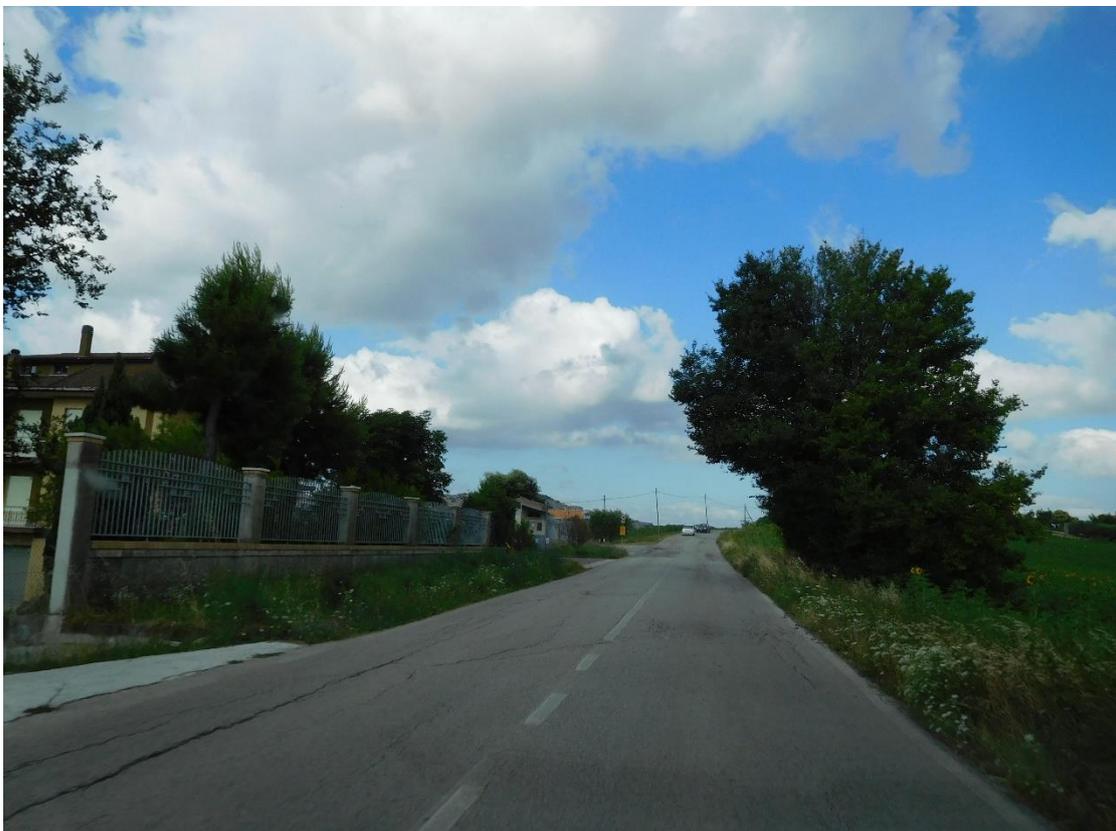
Foto 4. S.P. 11 - Km 5+700 - Avvallamenti della pavimentazione stradale con fessurazione del bordo e formazione di buche.

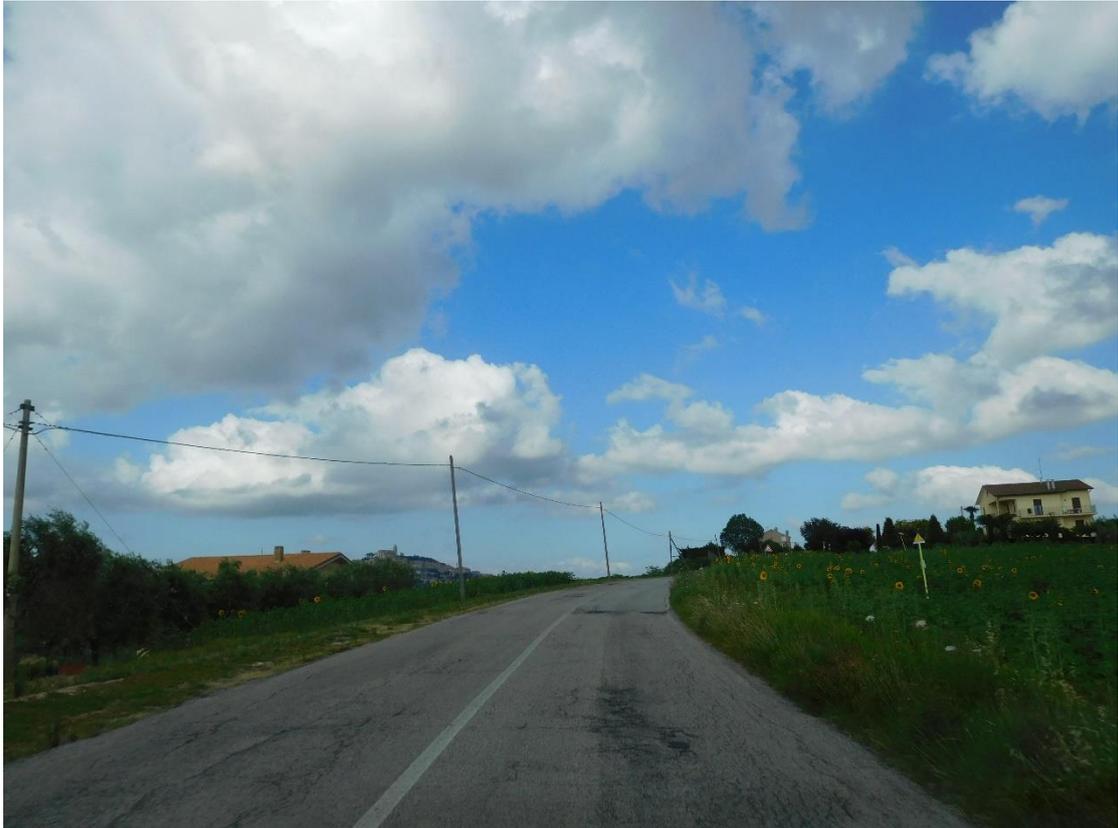
Foto 5. S.P. 11 - Km 5+800 - Fessurazione diffusa della pavimentazione stradale.

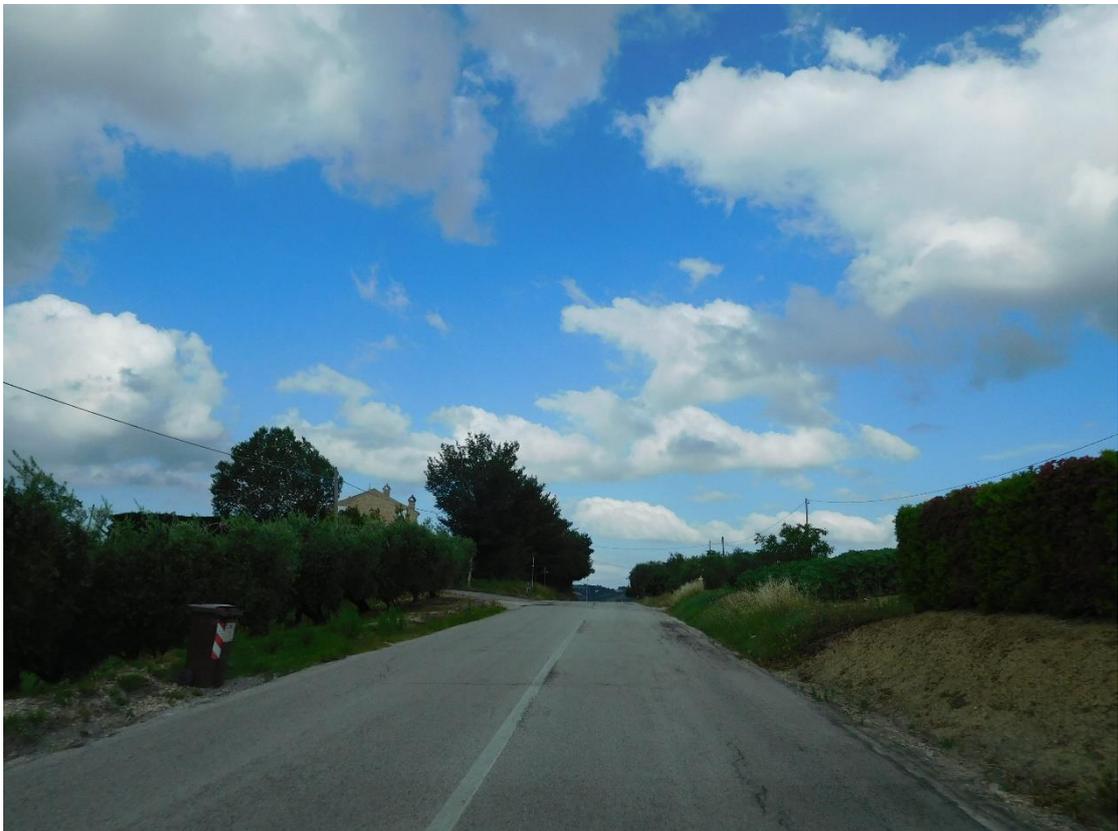
Foto 6. S.P. 11 - Km 5+900 - Fessurazione del bordo della pavimentazione stradale.

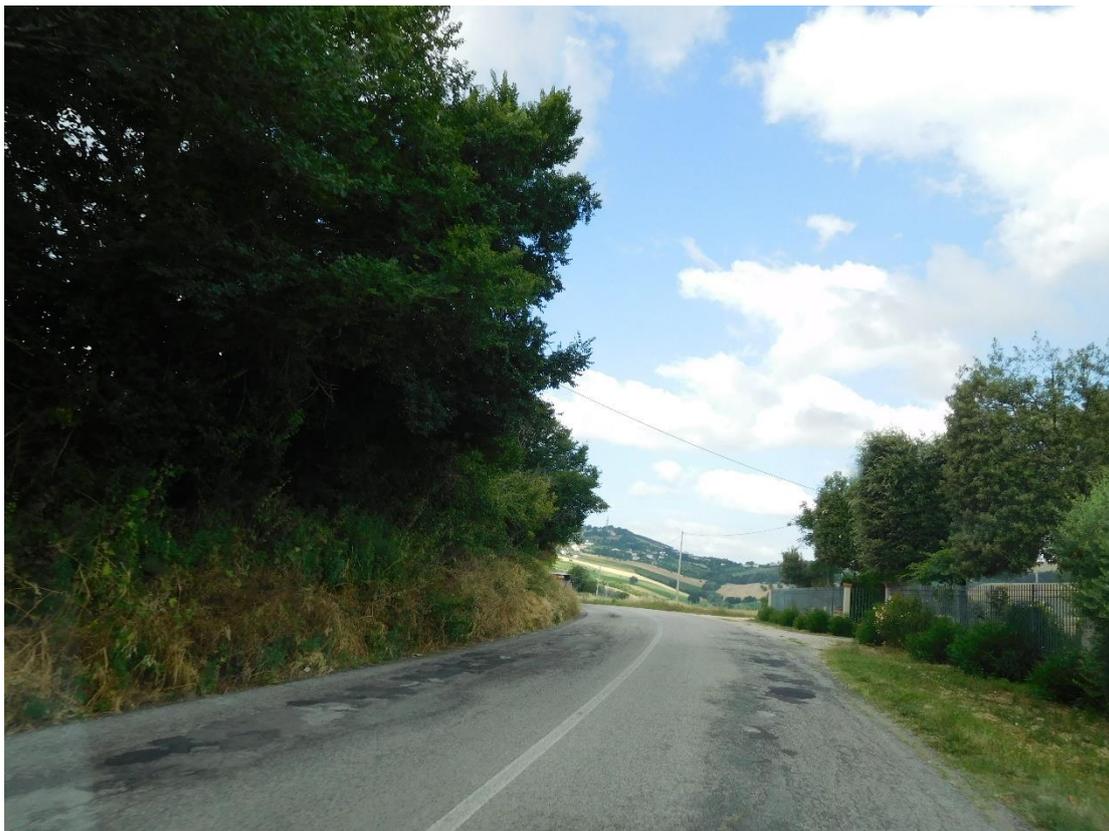
Foto 7. S.P. 11 - Km 6+000 - Fessurazione del bordo della pavimentazione stradale con deterioramento e distacco dei rappezzi.

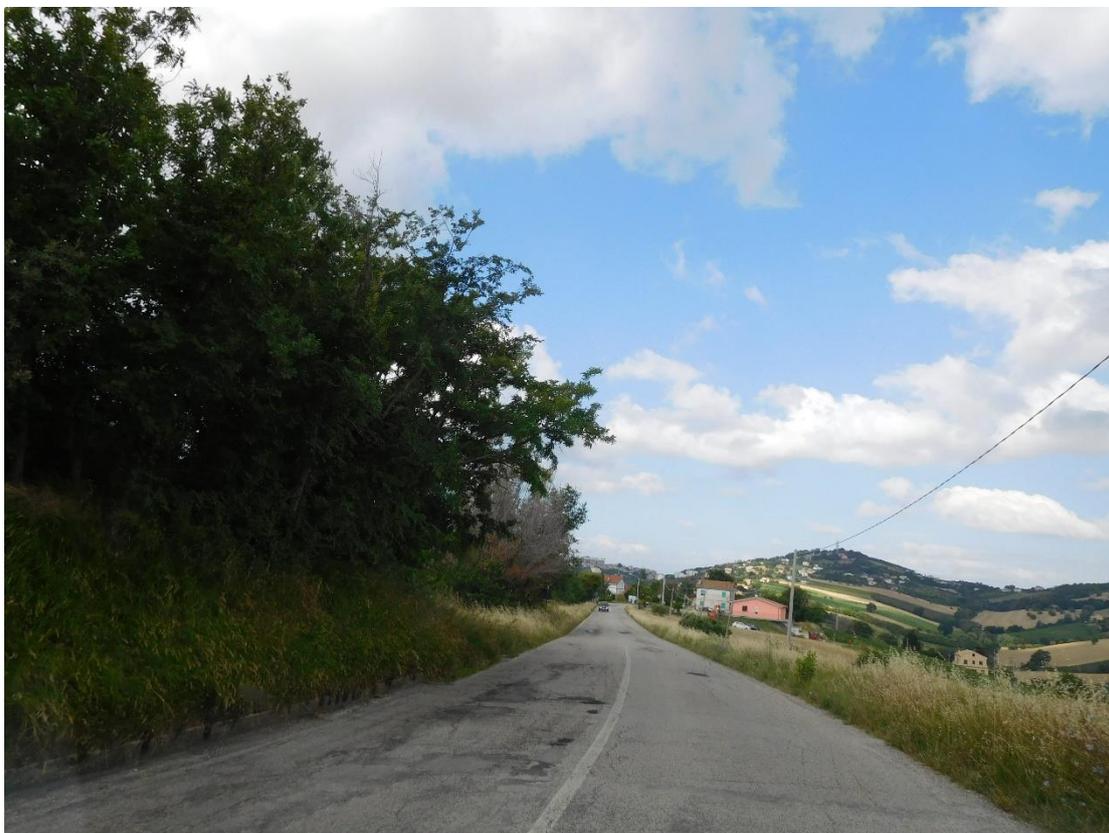
Foto 8. S.P. 11 - Km 6+000 - Fessurazione del bordo della pavimentazione stradale con deterioramento e distacco dei rappezzi.

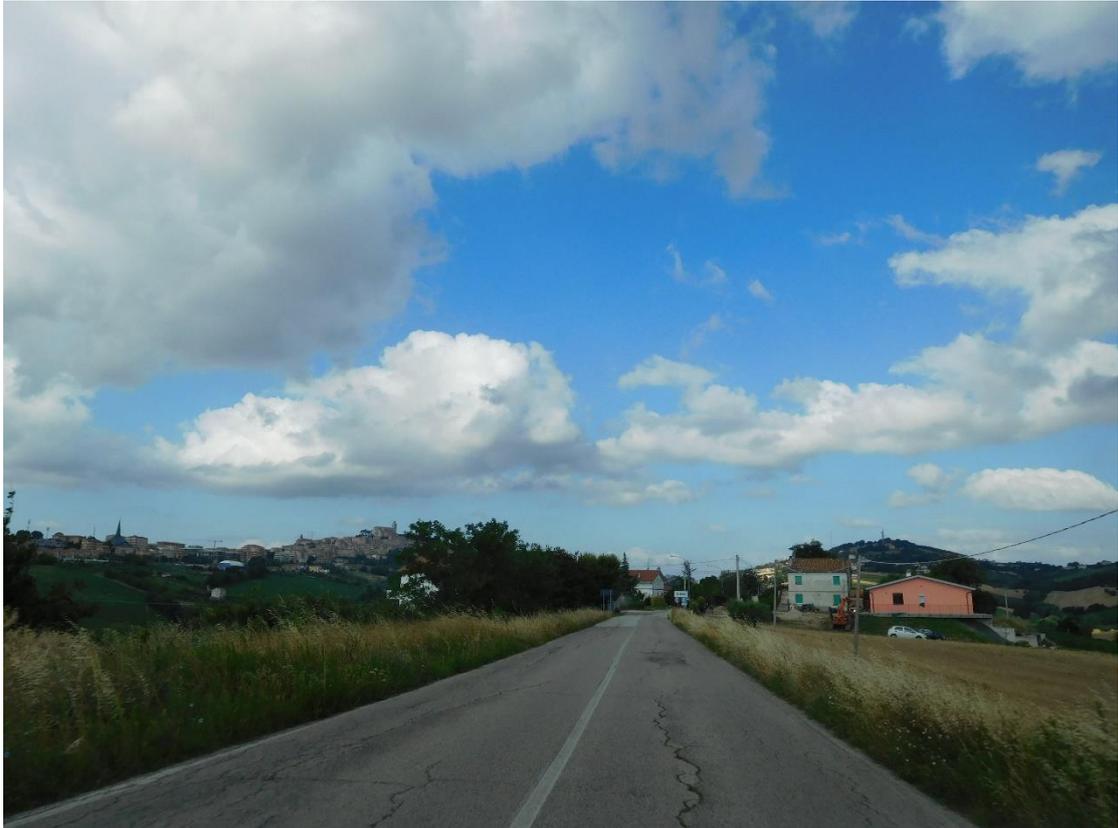
Foto 9. S.P. 11 - Km 6+250 - Avvallamenti della pavimentazione stradale con fessurazione longitudinale e fessurazione del bordo.

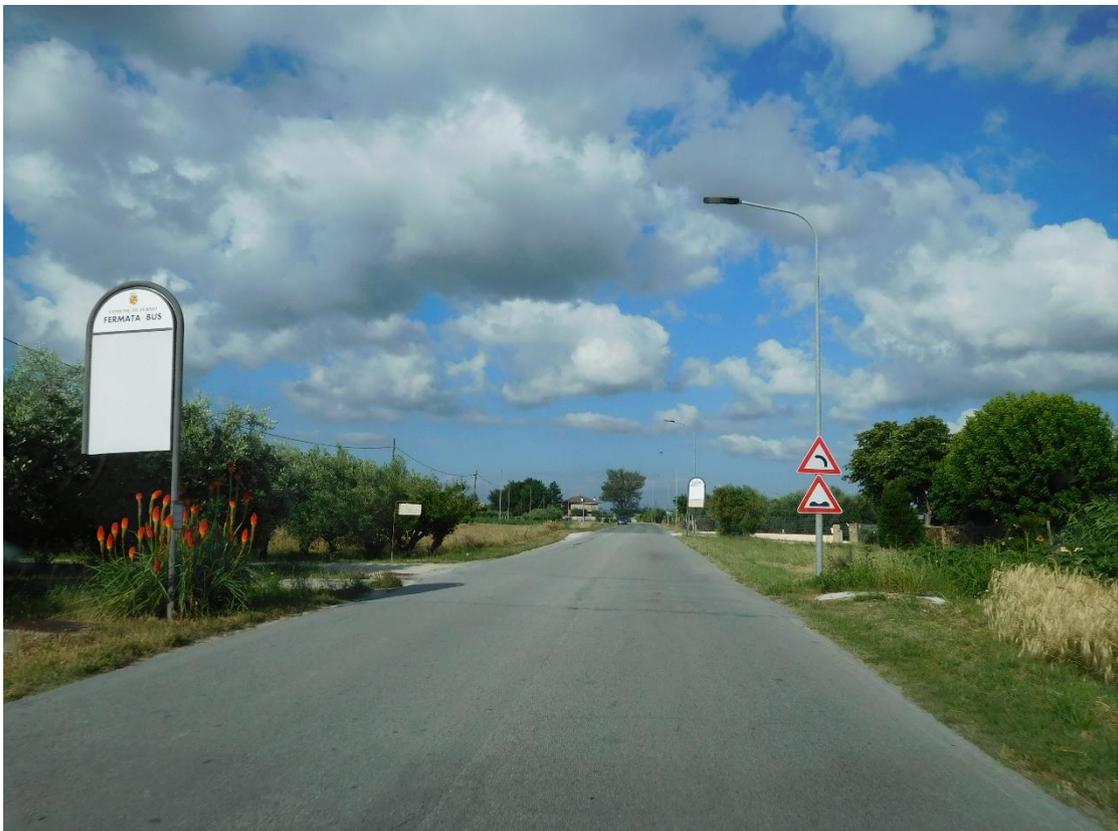
Foto 10. S.P. 224 - Km 1+100 - Usura della superficie della pavimentazione stradale.

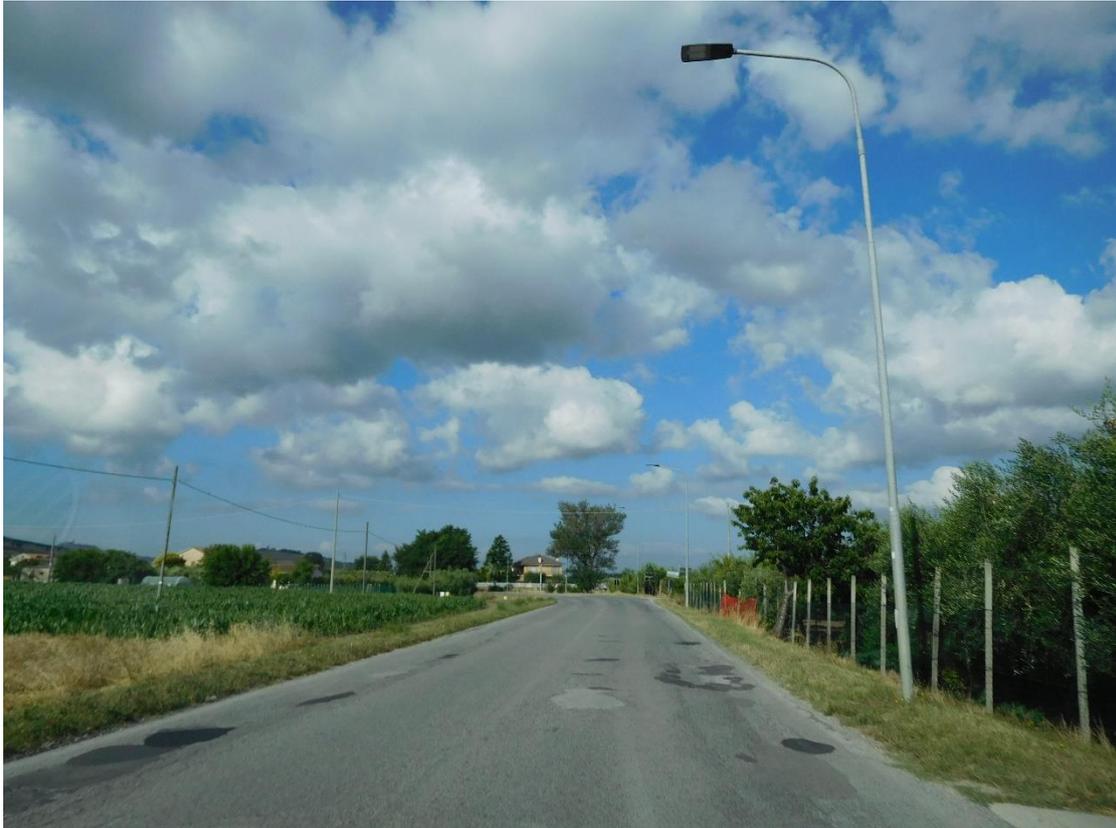
Foto 11. S.P. 224 - Km 1+200 - Avvallamenti della pavimentazione stradale connessi alla realizzazione di sottoservizi, usura dello strato superficiale e deterioramento e distacco dei rappezi.

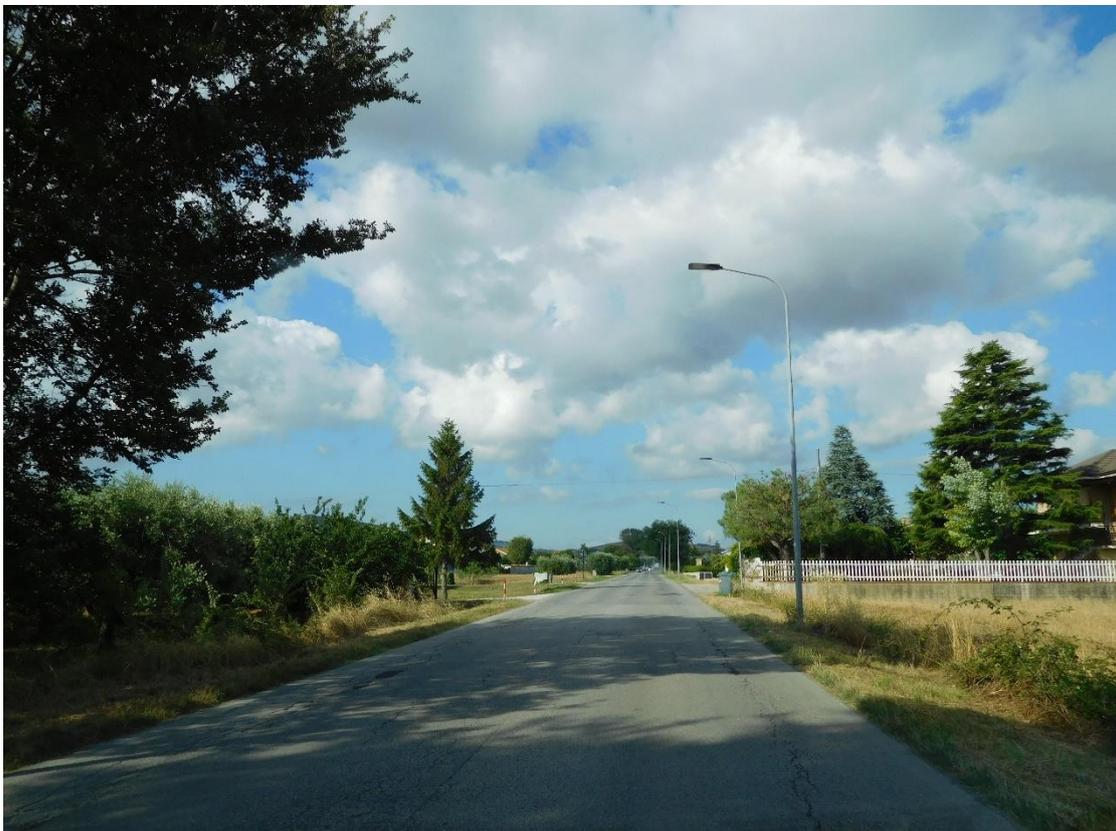
Foto 13. S.P. 224 - Km 1+200 - Fessurazione longitudinale della pavimentazione stradale con evidenze di sgranamento ed usura della superficie.

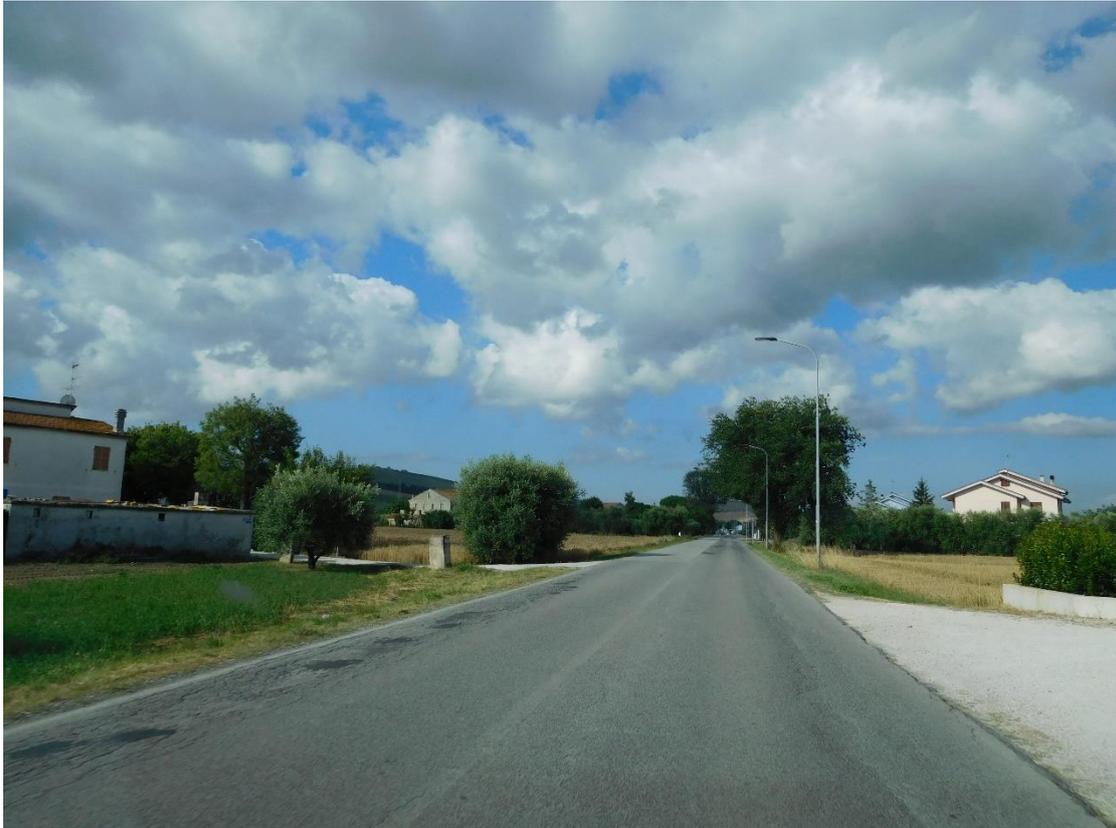
Foto 14. S.P. 224 - Km 1+800 - Fessurazione a ragnatela del bordo della pavimentazione stradale, deterioramento e distacco dei rappezzi, evidenze di ormaiamento ed usura della superficie.

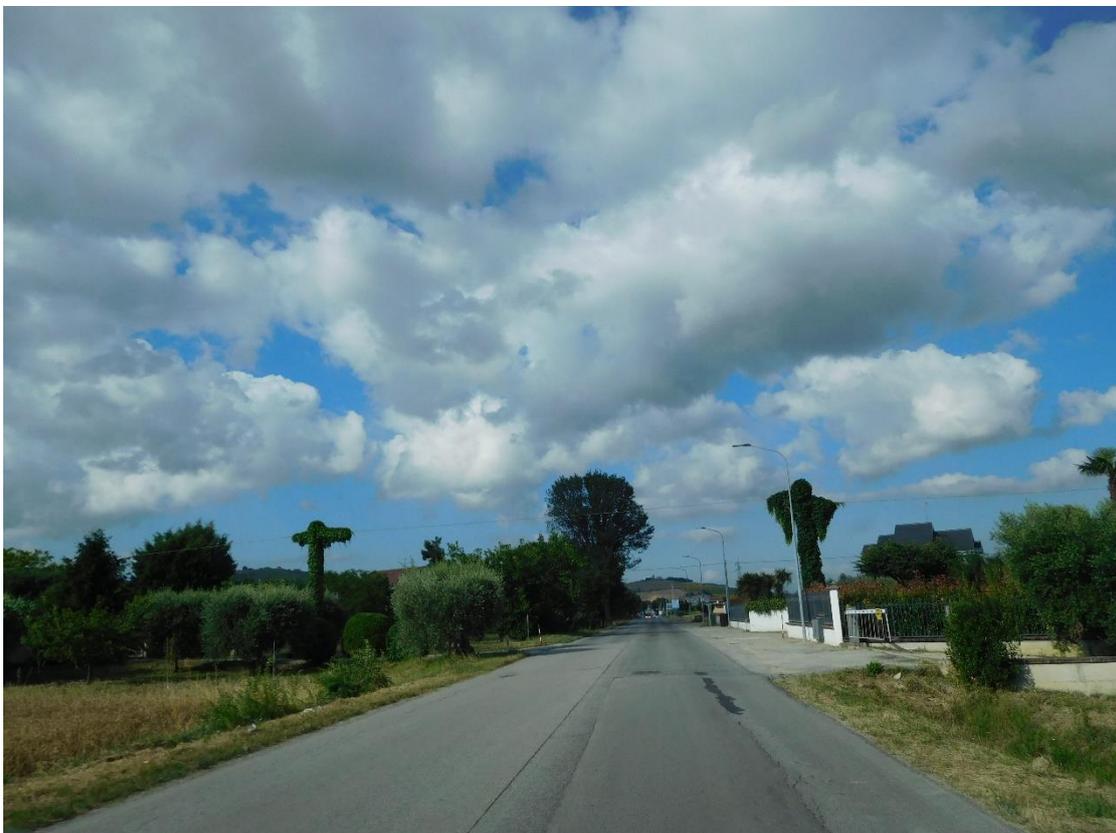
Foto 15. S.P. 224 - Km 1+800 - Discontinuità della superficie del piano viario connesse alla realizzazione di sottoservizi.

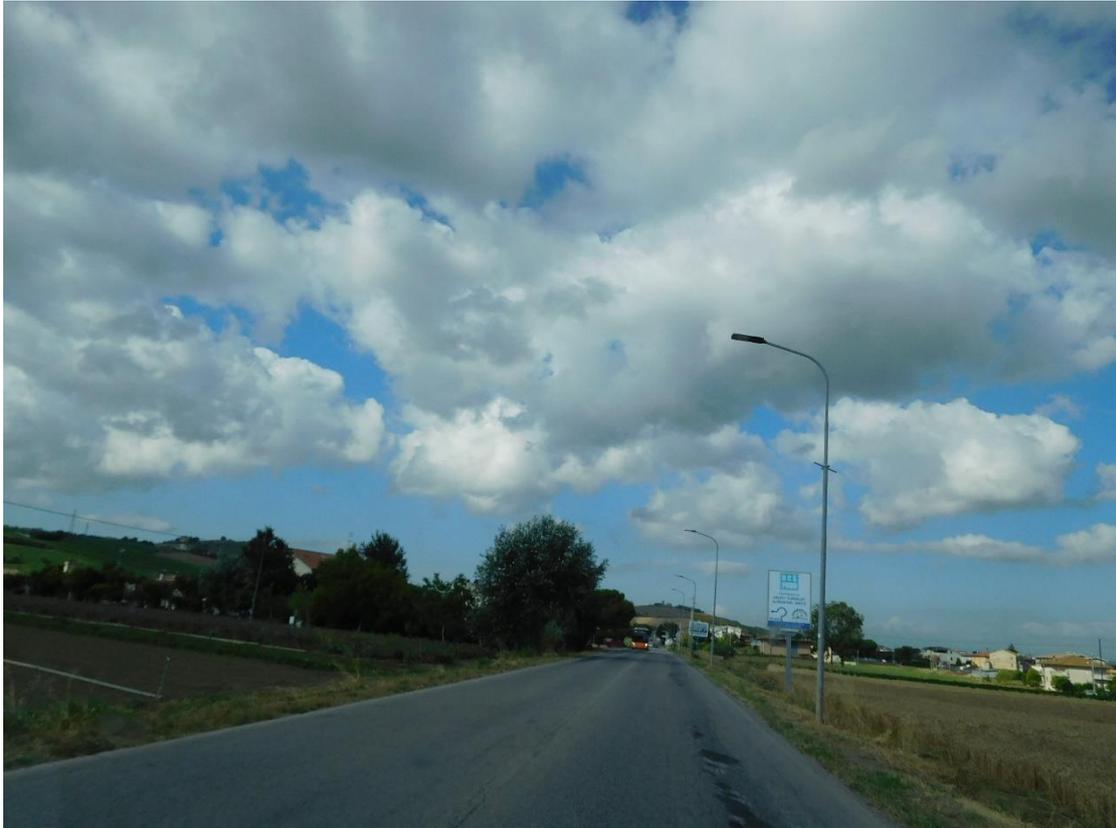
Foto 16. S.P. 224 - Km 1+900 - Fessurazione del bordo della pavimentazione stradale, distacco e deterioramento dei rappezzati ed usura dello strato superficiale.

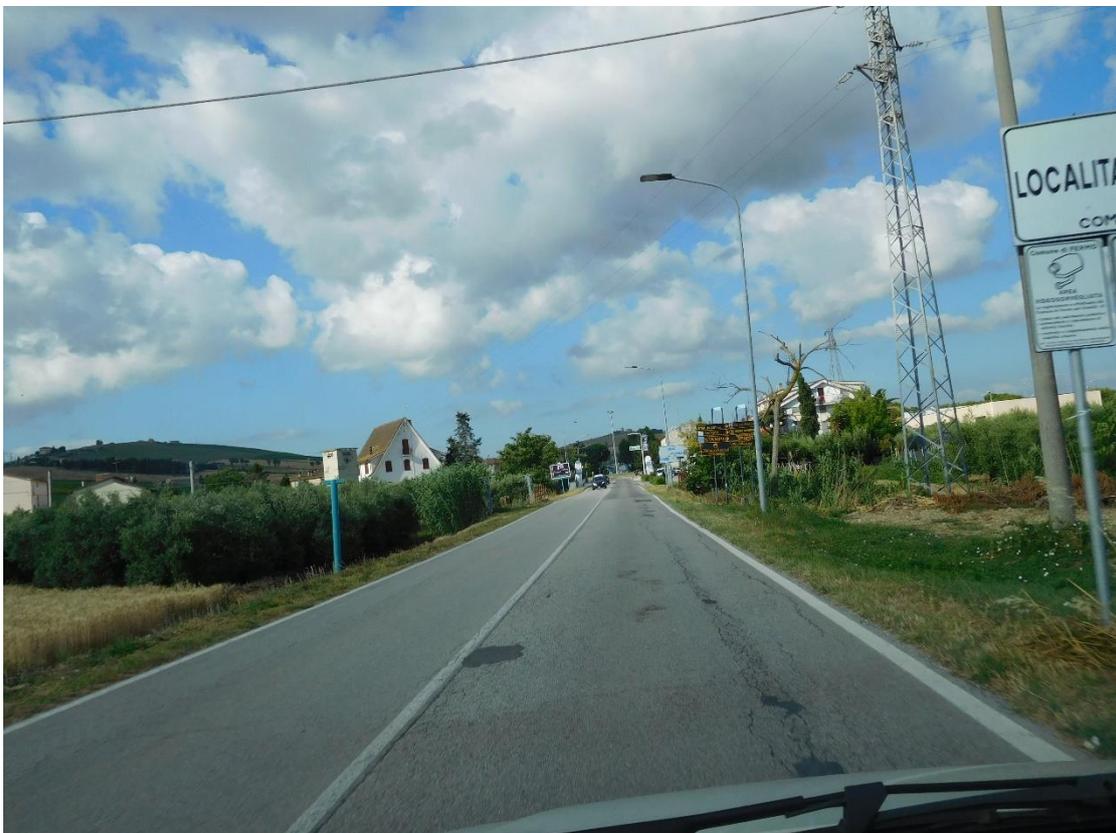
Foto 17. S.P. 224 - Km 2+350 – Fessurazione della pavimentazione stradale.
