INTERVENTO DI RAFFORZAMENTO LOCALE DELLE STRUTTURE LIGNEE DI COPERTURA AI FINI DELLA PREVENZIONE DEL RISCHIO SISMICO DELL'IMMOBILE SEDE DEL CONSERVATORIO G. B. PERGOLESÌ

via dell'Università, 16 - Fermo

Relazione tecnico - illustrativa

R - 01

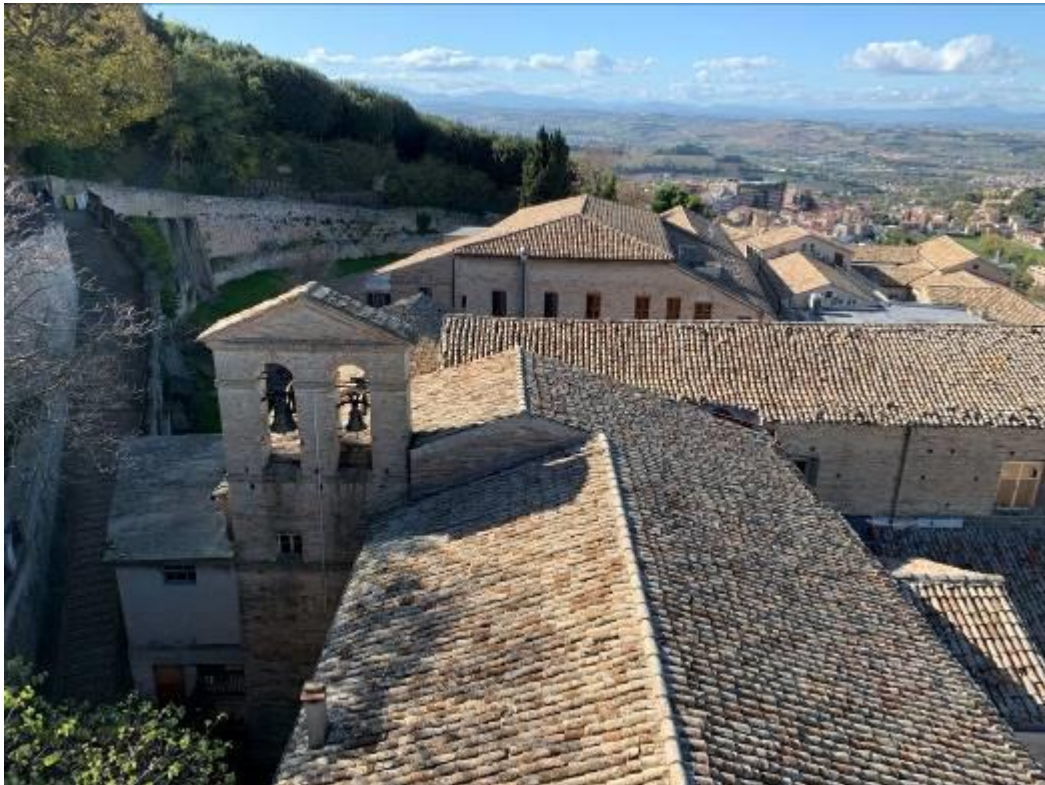
Immagine n. 3 – Vista della copertura da Nord

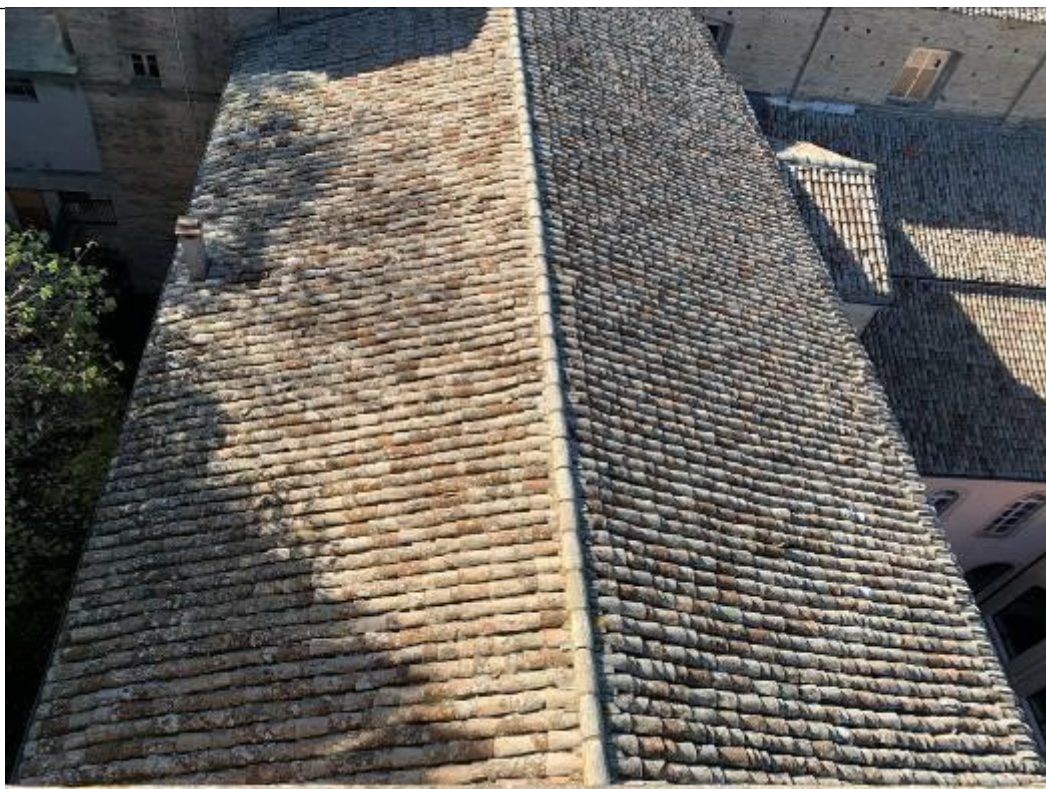
Immagine n. 4 – Vista della copertura da Nord

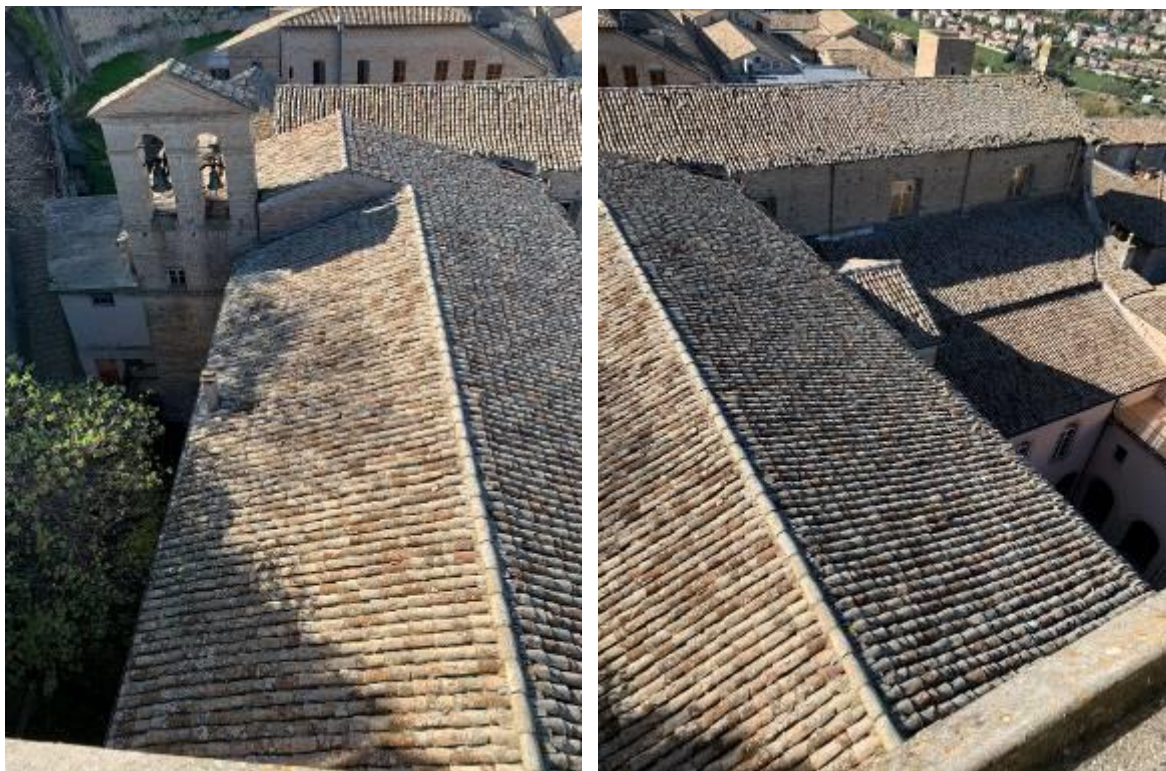
Immagini n. 5 e 6 - Viste della copertura da Nord

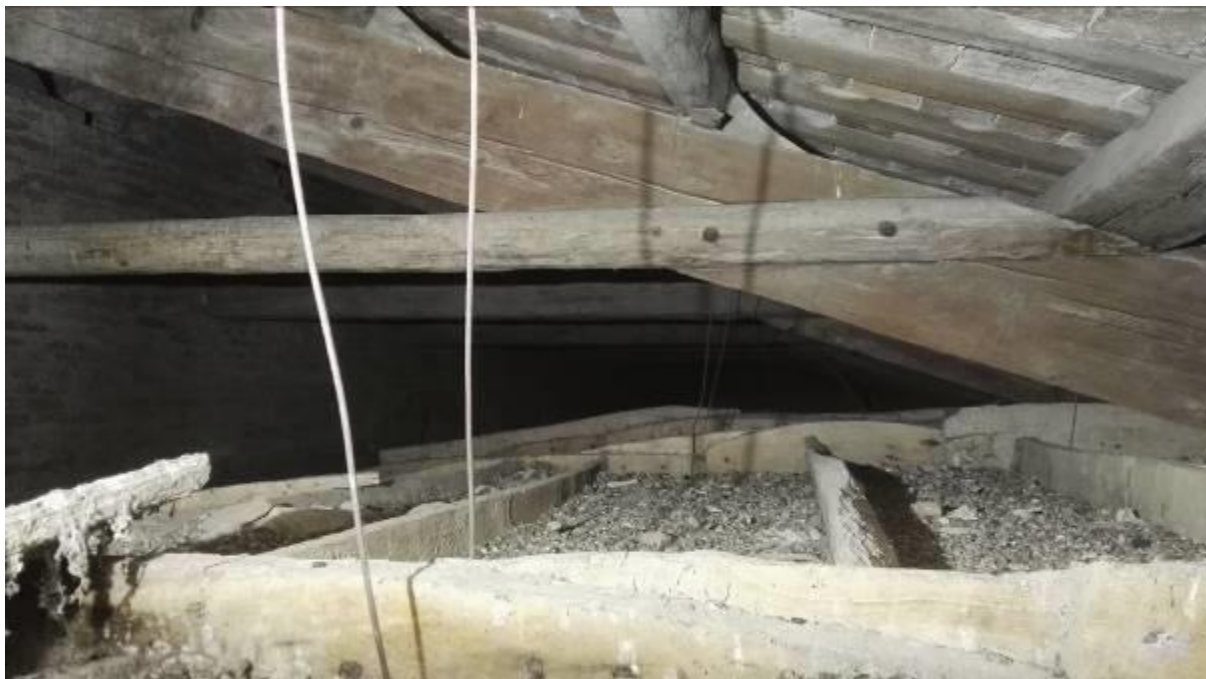
Immagine n. 7 – Vista della struttura del tetto attuale

L'intervento in argomento ha come oggetto la sostituzione e il rifacimento dell'attuale struttura che sorregge la copertura dell'edificio che ospita parte del Conservatorio Statale di Musica di Fermo. Tale copertura è realizzata con una serie di capriate lignee con funzione di travi principali che sostengono una serie di arcarecci secondari sui quali, a loro volta, poggiano i murali. Il manto di copertura è costituito da un pianellato di laterizio su cui insistono i coppi. Nelle figure n. 13.1 e n. 13.2 sono illustrate, rispettivamente la pianta e la sezione trasversale del tetto allo stato attuale. Le immagini relative sono contenute nella documentazione fotografica allegata.

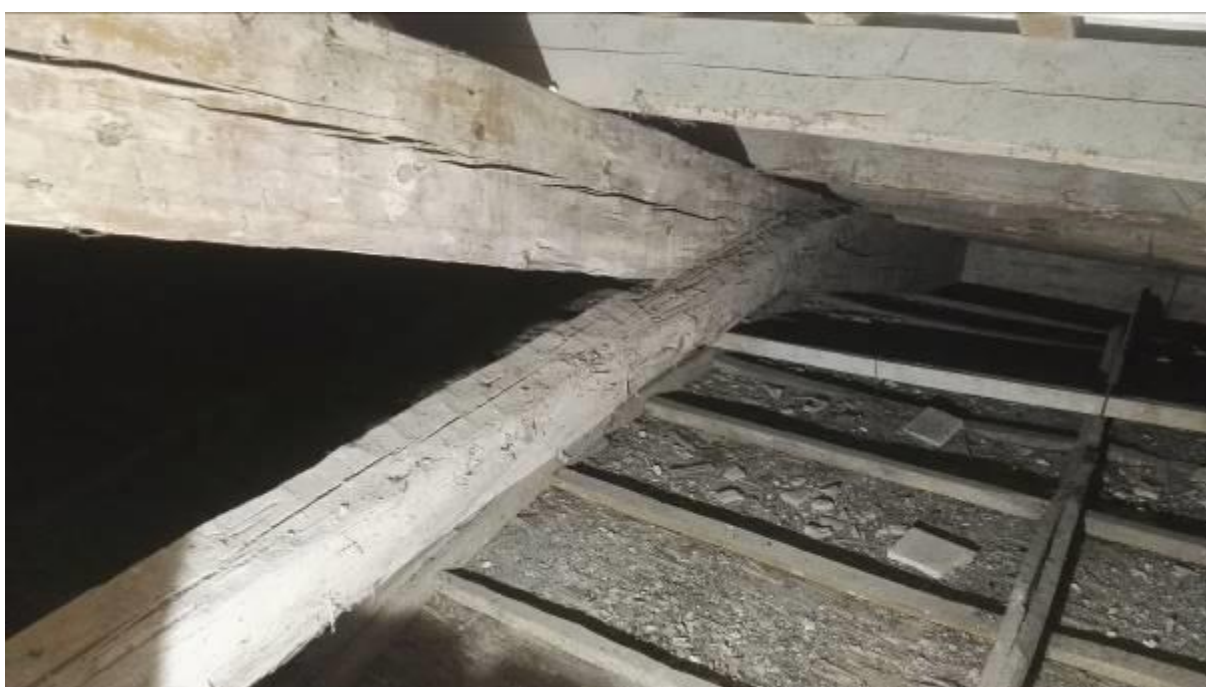
Immagine n. 8 – Vista della struttura del tetto attuale

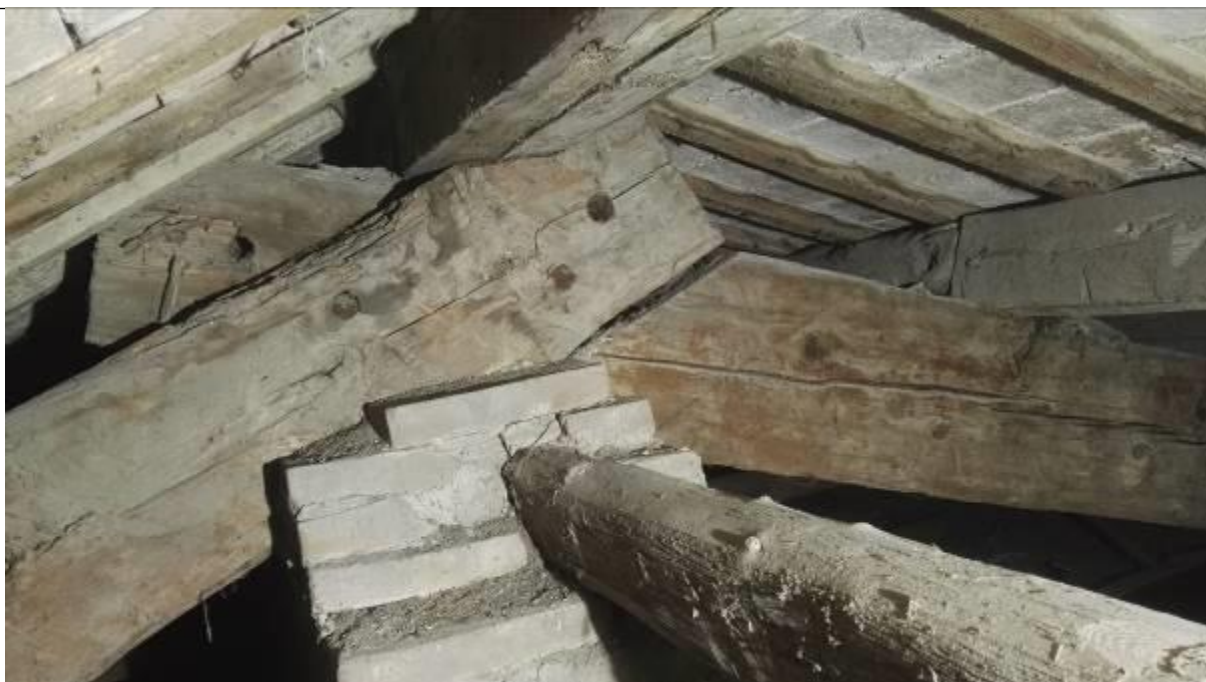
Immagine n. 9 – Vista della struttura del tetto attuale

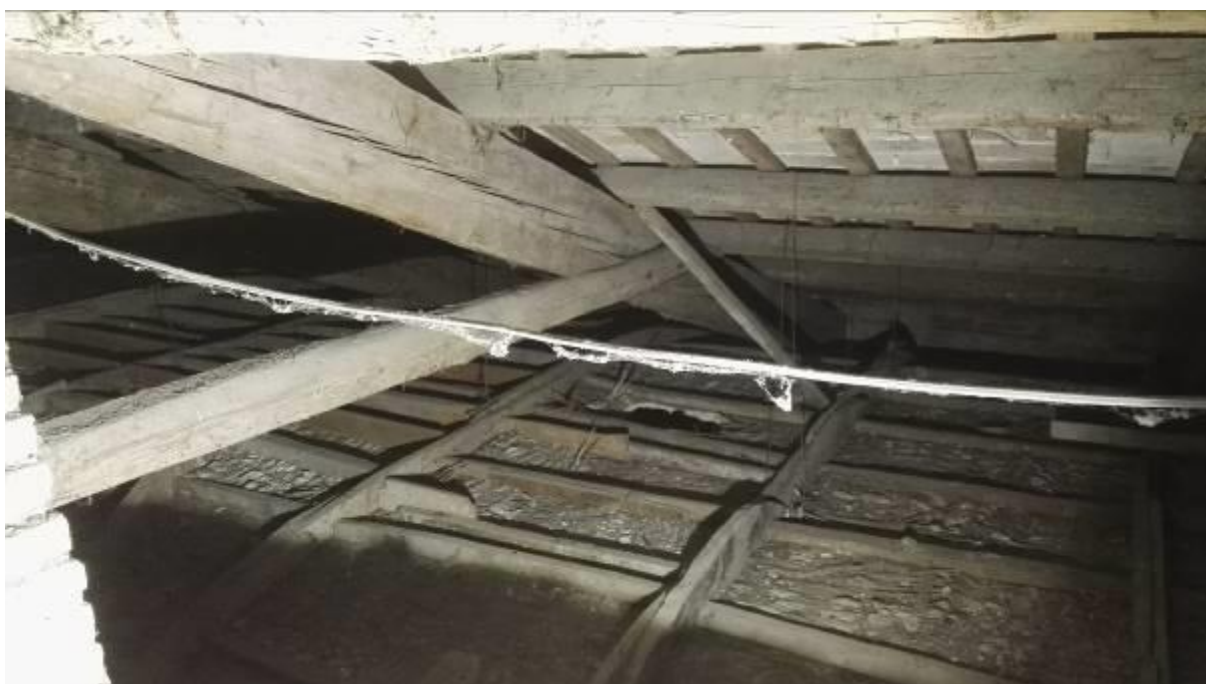
Immagine n. 10 – Vista della struttura del tetto attuale
