## LAVORI DI MESSA A NORMA DI SICUREZZA DEL CAMPO SPORTIVO MANDOZZI PROGETTO ESECUTIVO

**Tavola:** Oggetto: RELAZIONI SPECIALISTICHE (progetto strutturale)  
Relazione di calcolo MURO A

## Relazione di calcolo - MURO A

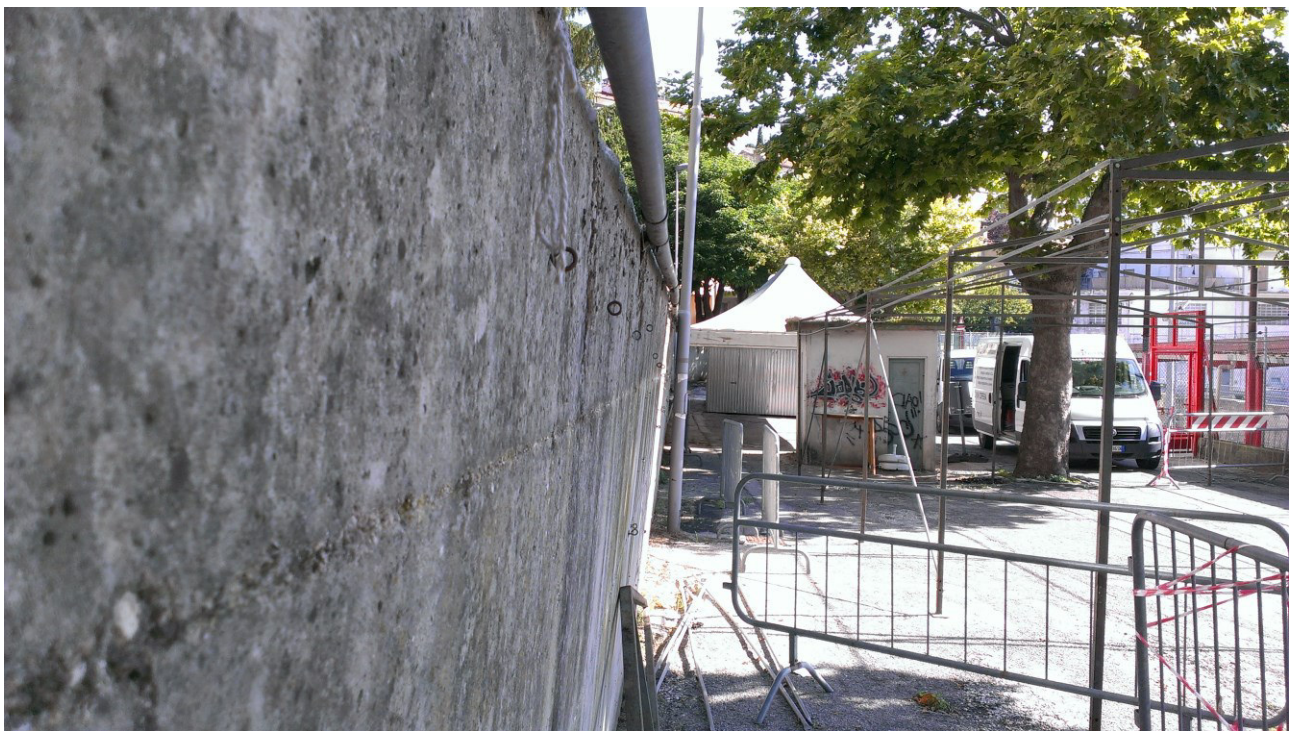
Il muro di sostegno in oggetto presenta poi in maniera evidente i segni di una rotazione che viene chiaramente documentata nelle immagini seguenti:

*muro a monte del campo - inclinazione rispetto alla verticale*

Tale opera nel luglio 2013 è stata sottoposta ad alcune prove sui materiali ed alle verifiche analitiche volte alla determinazione della sua condizione statica al fine dell'emissione del certificato di idoneità statica di cui al D.M. 18/3/1996 risultando NON IDONEO per via di oggettive carenze riscontrabili dalle condizioni del manufatto e dai risultati analitici dei calcoli.

Con il Certificato di Idoneità Statica, redatto nel luglio 2013 ai sensi del D.M. 18/3/1996, sono state condotte le verifiche di stabilità previste dal D.M. 14/1/2008 "Nuove Norme Tecniche per le Costruzioni" dal quale è risultato che l'opera non è staticamente idonea con evidenti segni di un movimento rotazionale in atto o comunque temporaneamente interrotto e calcestruzzo di scarsa resistenza a compressione: Le prove di compressione effettuate sul materiale prelevato in situ hanno poi evidenziato una scarsa resistenza a compressione del calcestruzzo risultando pari a:

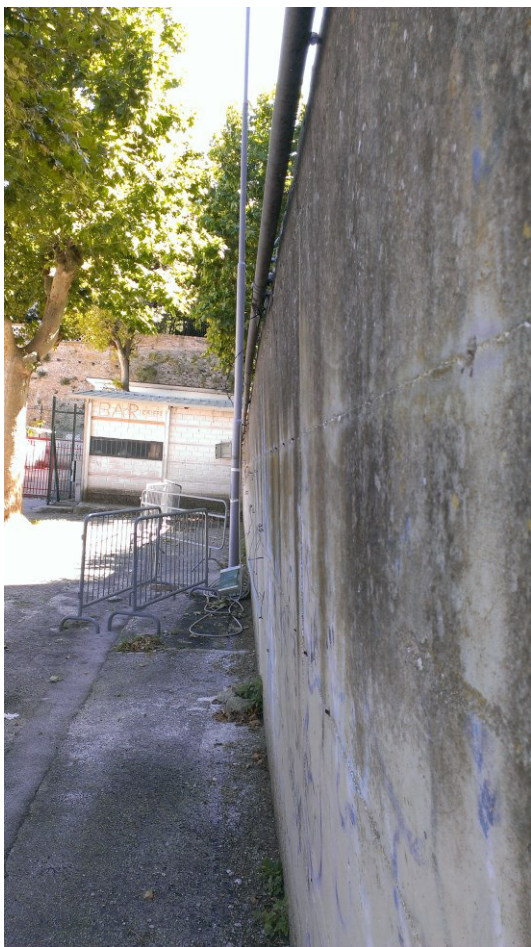
*muro a monte del campo - inclinazione rispetto alla verticale*

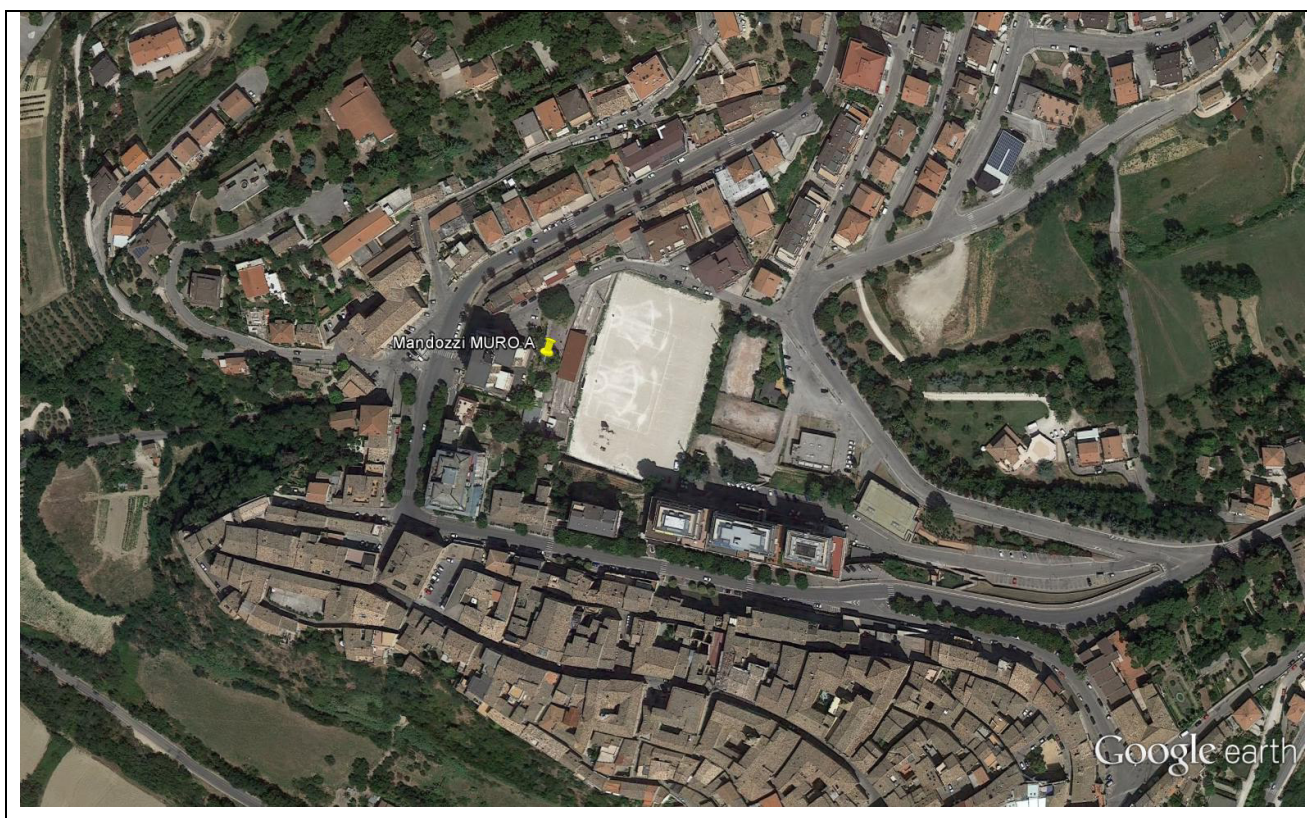
Si trova ad una quota di 218 m sul livello del mare, le coordinate geografiche assunte come riferimento del sito sono:

| Lat. | <b>43,231630</b> |
| Long. | <b>13,684258</b> |

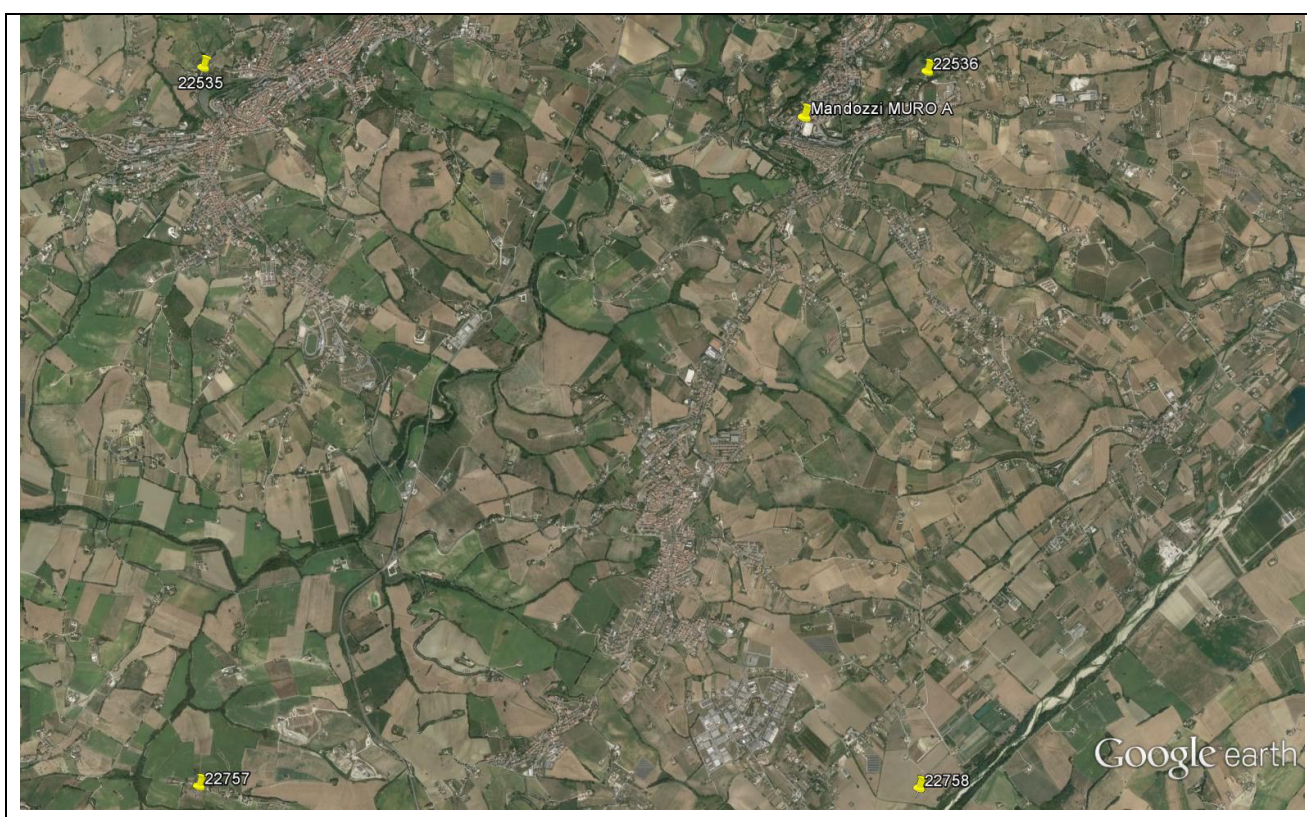
Il punto si trova all'interno del reticolo di riferimento tra i punti: 22535 – 22536 – 22757 – 22758
