**RELAZIONE TECNICA
QUADRO TECNICO ECONOMICO
CRONOPROGRAMMA**

**LAVORI DI: RIPARAZIONE DANNI EVENTI METEREologici
NOVEMBRE/DICEMBRE 2013**

**MESSA IN SICUREZZA E STABILIZZAZIONE DEL COSTONE
ROCCIOSO SOPRASTANTE VIA SALADINI**

LOCALITÀ: ARQUATA CAPOLUOGO

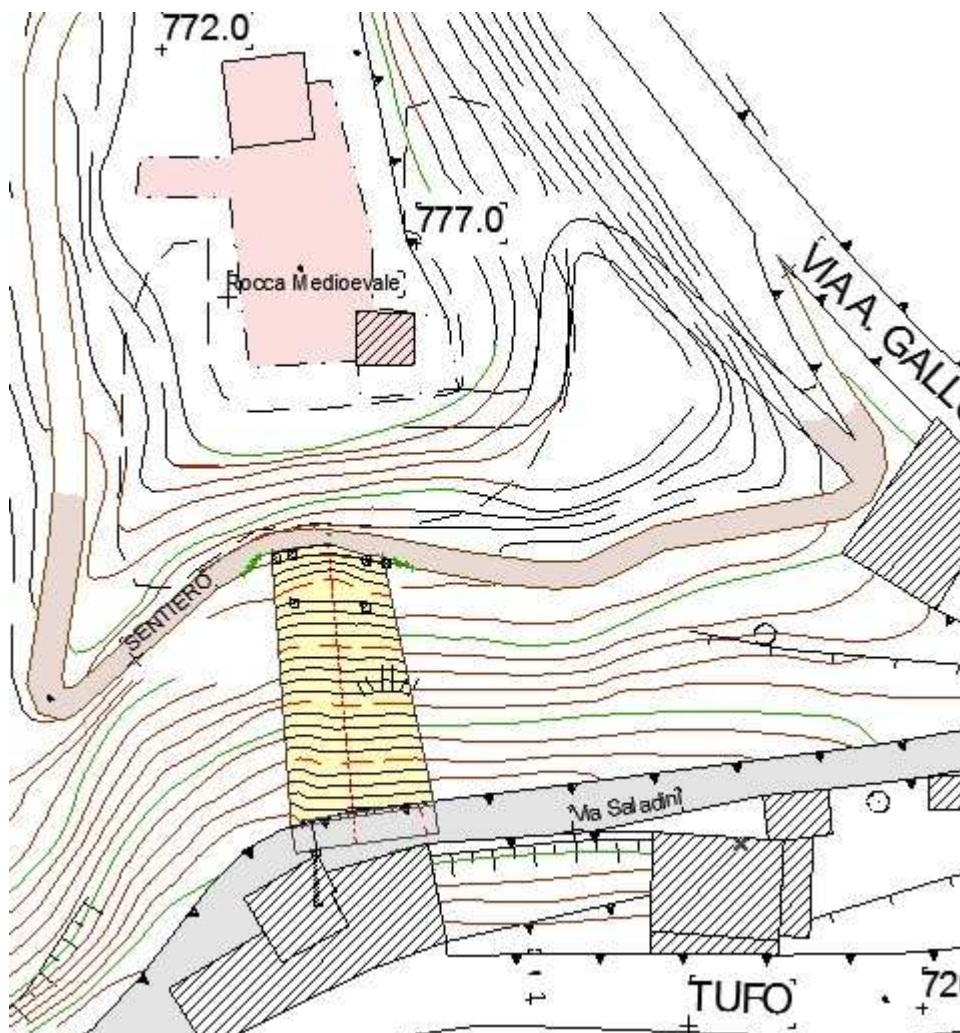
L'area di interesse riguarda un tratto del versante in lato sud rispetto alla Rocca Medioevale di Arquata del Tronto, il cui tratto a monte è delimitato dal sentiero panoramico che costeggia la Rocca mentre quello di valle è soprastante la via Saladini.

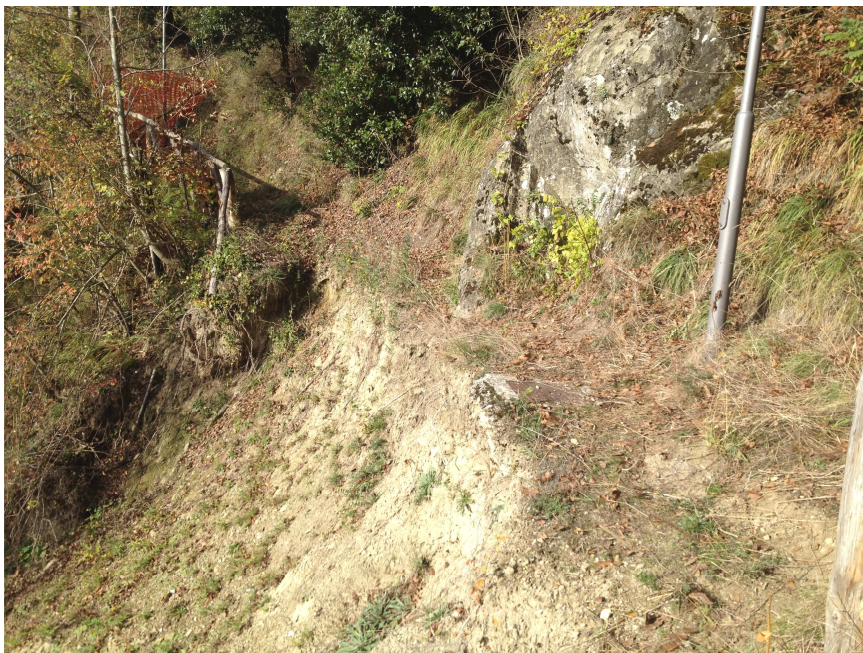
Nel periodo di Novembre-Dicembre 2013, a seguito di eccezionali eventi atmosferici quali le piogge torrenziali e le nevicate, si è verificato un movimento franoso con mobilitazione di detrito, nel versante S-SE della Rocca di Arquata del Tronto che ha invaso la sottostante strada Comunale "Via Saladini" ostruendola completamente e provocando lievi danneggiamenti a ringhiere ed aggetti delle abitazioni vicine.

La frana ha interessato il deposito detritico presente sopra le arenarie affioranti che a seguito delle abbondanti precipitazioni del novembre 2013, si è completamente saturato.

Attualmente è individuabile la nicchia di distacco che parte dal sentiero che costeggia la Rocca; questa ha una superficie sub-orizzontale, si sviluppa per una lunghezza di circa 25 mt a monte e per 35 mt circa in senso longitudinale. Il tutto è impostato su un versante a "reggi-poggio" con inclinazione media compresa tra 40° e 50°.

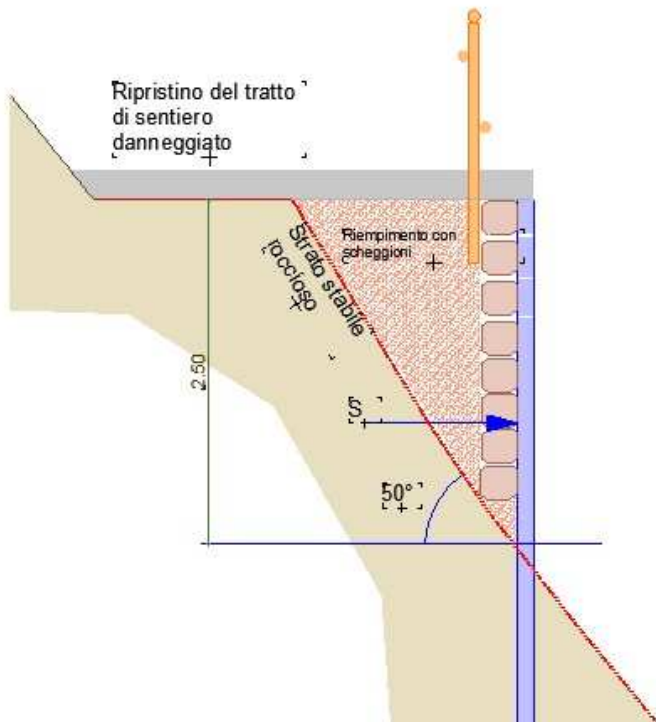
VERIFICA DELLA STRUTTURA A SOSTEGNO DEL RIEMPIMENTO

Il tratto del micropalo infisso nel terreno costituisce l'ancoraggio del tratto che rimane fuori terra e insieme agli assi orizzontali lignei, definiscono la struttura di contenimento del riempimento con scheggioni.

Dal rilievo di campagna risulta che l'inclinazione della superficie stabile è di circa 50°; il peso di volume del riempimento in scheggioni si assume pari a 2000 daN/mc
