PERIZIA DI STIMA STRAGIUDIZIALE

OGGETTO: *Valutazione di un complesso immobiliare, costituito da terreni e fabbricati, in comune di MONTEFALCONE APPENNINO e SANTA VITTORIA IN MATENANO di proprietà della FONDAZIONE MARZIALI Cesare e CRUCIANI Elvira con sede in MONTEFALCONE APPENNINO Largo Vittorio Emanuele I n. 3.*

A) FABBRICATO EX OSPIZIO IN COMUNE DI MONTEFALCONE APPENNINO

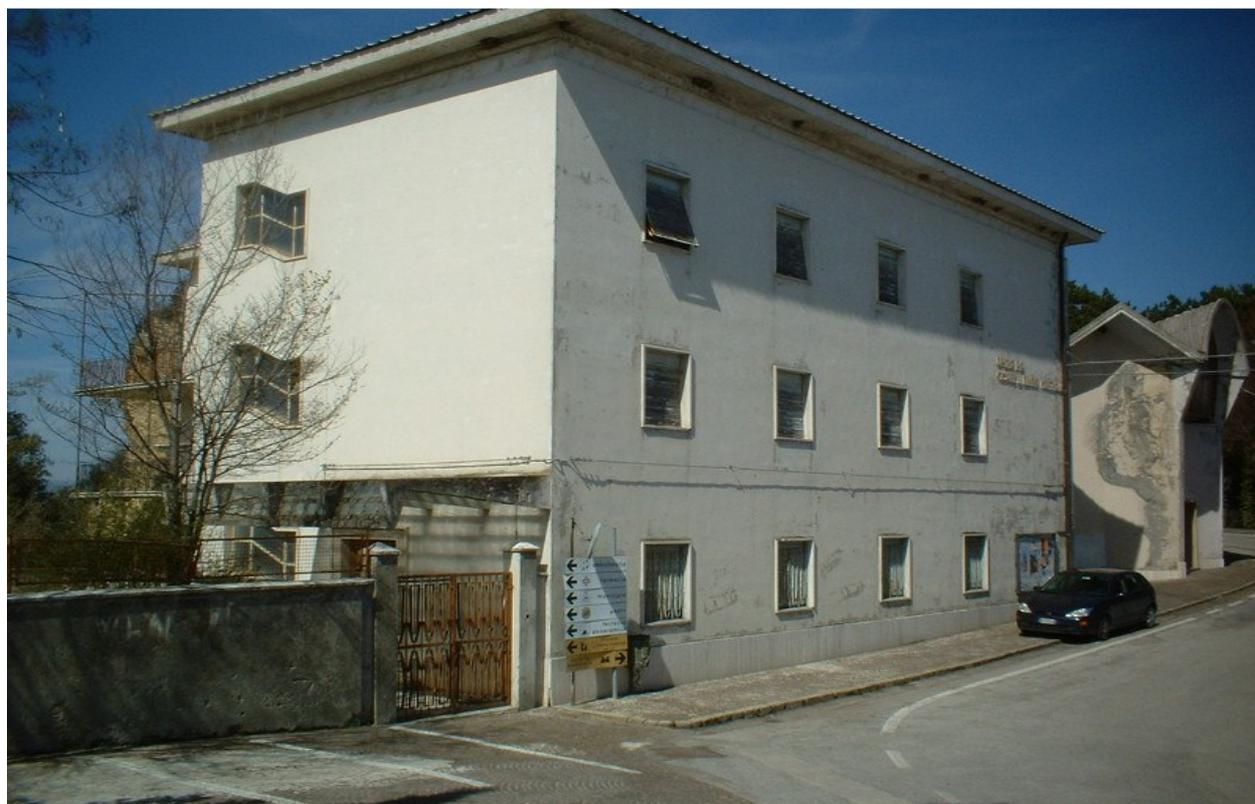
Foto n. 1

Forma regolare del corpo originario fatta eccezione per la cappellina. Struttura realizzata con muratura portante in pietra e mattoni, solai in latero-cemento, copertura a padiglione con manto di copertura in tegole marsigliesi. Cornicione sporgente per circa 60 cm con inserimento all'interno di canali di gronda collegati a discendenti in lamiera zincata. Esternamente i muri sono rifiniti con intonaco del tipo civile. Le aperture delle finestre, riquadrate con lastre di travertino, sono complete di infissi in legno massello verniciato e serrandine avvolgibili in legno. Le pavimentazioni esterne sono state eseguite principalmente con mattonelle in calcestruzzo mentre i terrazzi con piastrelle in ceramica. I pavimenti interni sono in massima parte con mattonelle in graniglia di marmo e calcestruzzo levigato e lucidato a spolvero. Le porte interne sono in legno tamburato e verniciato, le finestre in legno di abete verniciato con vetri semidoppi e ferramenta in acciaio. Le scale interne sono rivestite in marmo Trani, complete di battiscopa e ringhiera in metallo verniciato. Il piano terra è collegato ai piani superiori, oltre che dalla scala centrale, anche da altre scale sia interne che esterne poste sulle pareti nord e sud. L'edificio è dotato di impianto di riscaldamento con radiatori in ghisa, di impianto elettrico del tipo sottotraccia, di impianto idrico con tubazioni in acciaio zincato e di impianto fognante collegato al collettore comunale.

Il fabbricato è da diversi anni in completo abbandono, questo ha comportato evidenti danni alle strutture, alle finiture e agli impianti.

- Distacco intonaco esterno sulle facciate, scala esterna posta sul lato sud e balconi;
- Tracce di umidità di risalita sono presenti in tutto il piano terra, altre sono state causate dalla rottura dei canali di gronda e pluviali;

- Il solaio di copertura del balcone al piano secondo è completamente deteriorato con l'armatura dei travetti ossidata e le pignatte disintegrate dagli agenti atmosferici;

- Le due scale esterne hanno i gradini completamente staccati dalla struttura sottostante ed alcuni addirittura spezzati in più parti. Le mattonelle in ceramica e i bordi di finitura in marmo dei pianerottoli mancano in diversi punti;

- La pavimentazione esterna è stata deteriorata dal gelo, quella dei terrazzi è completamente staccata dal sottostante massetto con conseguente infiltrazione di acqua meteorica all'interno del solaio;

- Sono presenti numerose infiltrazioni di acqua meteorica sia sui balconi che sui cornicioni;
- Gli impianti sono da rifare completamente per l'adeguamento alle vigenti norme.

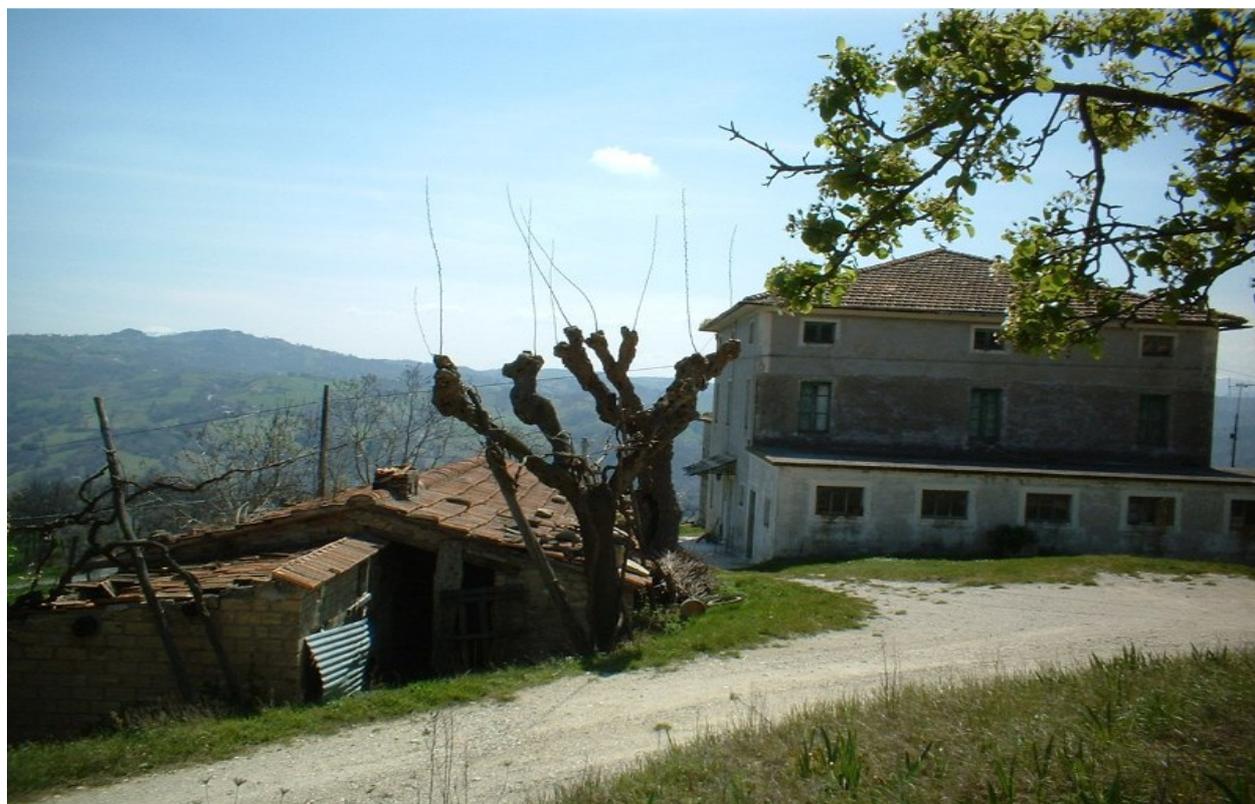
Foto n. 2

Forma quadrata del corpo originario e ampliamento in aderenza sul lato nord a forma rettangolare, annesso e deposto forma rettangolare. La data della costruzione è difficile da riscontrare, presumibilmente dovrebbe essere intorno agli anni '50, mentre gli ampliamenti sono stati eseguiti ovviamente in fase successiva, forse per esigenze volumetriche legate all'attività agricola.

- Struttura in elevazione in muratura portante di mattoni pieni e cemento; solai a struttura mista in cemento e laterizio; muratura perimetrale in muratura a faccia vista; muri divisorii interni in laterizio.
- Copertura : piccola e media orditura in legno e tabelloni con manto di copertura a padiglione (capanna) in coppi di laterizio.
- Scala : struttura in muratura con pedata, alzata e pianerottolo in pietra.
- Finiture di facciata : muratura a faccia vista e parte intonacate.
- Infissi esterni : in legno e vetro trasparente senza persiane.
- Pareti e soffitti : intonacati con malta di calce e cemento, tinteggiate bianche.
- Servizi : rivestiti in ceramica, pavimentati in ceramica, sanitari e rubinetteria di tipo normale.
- Serramenti interni in legno massello.
- Il fabbricato risulta non abitato già da qualche anno, pertanto gli impianti sono inattivi.

Il fabbricato è da diversi anni in completo abbandono, questo ha comportato alcuni danni alle strutture, alle finiture e agli impianti.

- Distacco intonaco esterno sulle facciate, leggeri crepi sulle murature perimetrali;
- Tracce di umidità di risalita sono presenti in alcune parti del piano terra, altre sono state causate dalla rottura dei canali di gronda e pluviali;
- Internamente si notano distacchi di intonaci e tinteggiatura sulle pareti e sui solai;
- Infissi esterni deteriorati dagli agenti atmosferici, interni da rifare;
- Solaio di copertura in discreto stato di conservazione;
- Servizi in completo stato di abbandono;
- Gli impianti sono da rifare completamente per l'adeguamento alle vigenti norme.

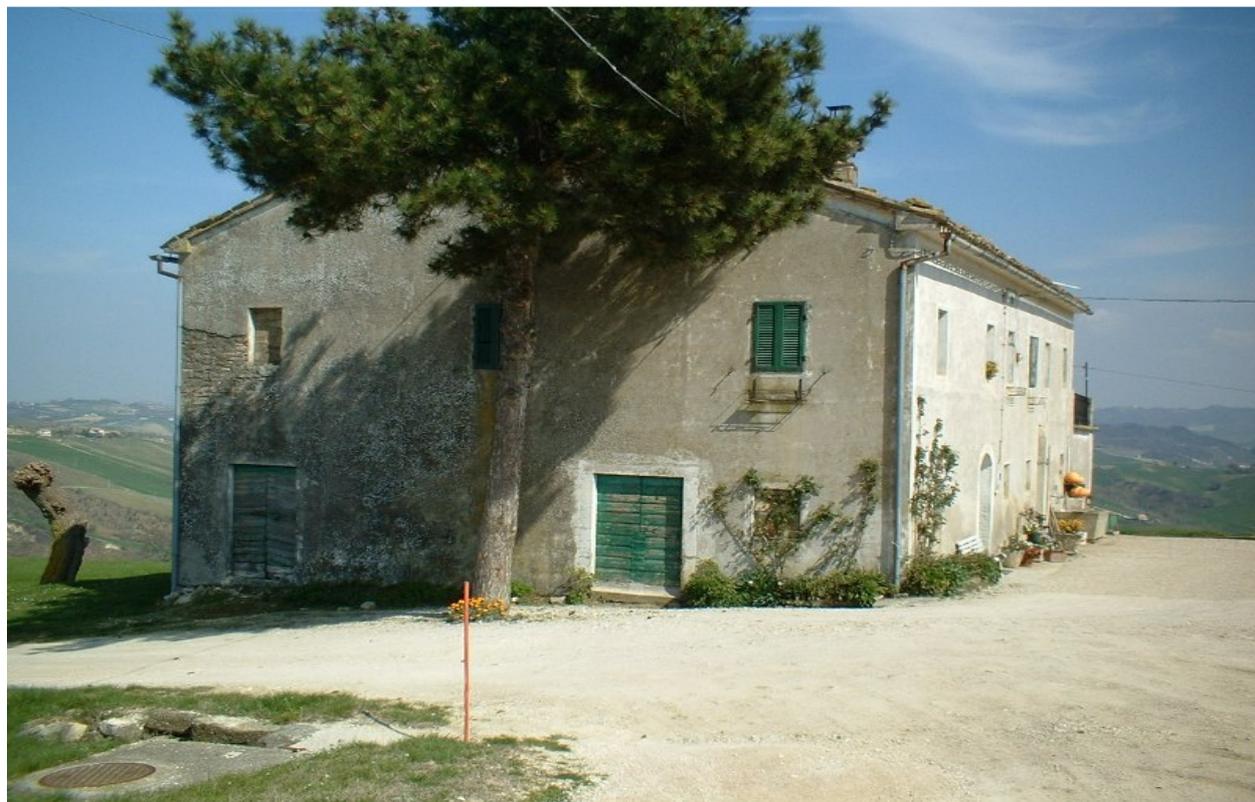
Foto n. 3

Forma rettangolare del corpo originario e ampliamento in aderenza sul lato est a forma rettangolare, annesso e deposto forma rettangolare. La data della costruzione è difficile da riscontrare, presumibilmente dovrebbe essere intorno agli anni '50, mentre gli ampliamenti sono stati eseguiti ovviamente in fase successiva, forse per esigenze volumetriche legate all'attività agricola.

- Struttura in elevazione in muratura portante di mattoni pieni e cemento; solai a struttura mista in cemento e laterizio; muratura perimetrale in muratura a faccia vista; muri divisori interni in laterizio.
- Copertura : piccola e media orditura in legno e tabelloni con manto di copertura a capanna in coppi di laterizio.
- Scala : struttura in muratura con pedata, alzata e pianerottolo in pietra.
- Finiture di facciata : muratura a faccia vista e parte intonacate.
- Infissi esterni : in legno massello e vetro trasparente.
- Pareti e soffitti : intonacati con malta di calce e cemento, tinteggiate bianche.
- Servizi : rivestiti in ceramica, pavimentati in ceramica, sanitari e rubinetteria di tipo normale.
- Serramenti interni in legno massello.
- Il fabbricato risulta non abitato già da qualche anno, pertanto gli impianti sono inattivi.

Il fabbricato è da diversi anni in completo abbandono, questo ha comportato alcuni danni alle strutture, alle finiture e agli impianti.

- Distacco intonaco esterno sulle facciate, leggeri crepi sulle murature perimetrali;
- Tracce di umidità di risalita sono presenti in alcune parti del piano terra, altre sono state causate dalla rottura dei canali di gronda e pluviali;

- Internamente si notano distacchi di intonaci e tinteggiatura sulle parete e sui solai;
- Infissi esterni deteriorati dagli agenti atmosferici, interni da rifare;
- Solaio di copertura in discreto stato di conservazione;
- Gronde e pluviali in lamiera ossidati;
- Servizi in completo stato di abbandono;
- Gli impianti sono da rifare completamente per l'adeguamento alle vigenti norme.

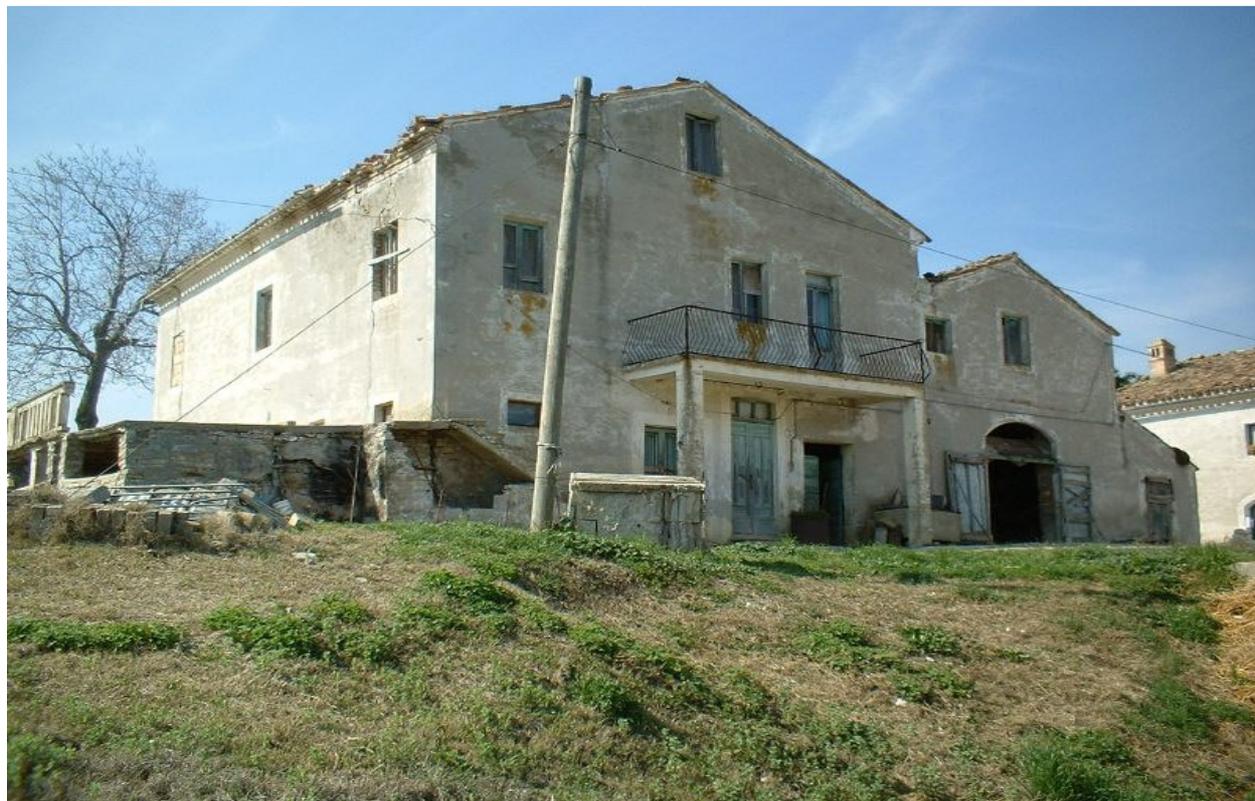
Foto n. 4

Forma rettangolare del corpo originario e ampliamento in aderenza sul lato sud a forma rettangolare, annesso e tettoia aperta in forma rettangolare. La data della costruzione è difficile da riscontrare, presumibilmente dovrebbe essere intorno agli anni '50, mentre gli ampliamenti sono stati eseguiti ovviamente in fase successiva, forse per esigenze volumetriche legate all'attività agricola.

- Struttura in elevazione in muratura portante di mattoni pieni e cemento; solai a struttura mista in cemento e laterizio; muratura perimetrale in muratura a faccia vista; muri divisorii interni in laterizio.
- Copertura : piccola e media orditura in legno e tabelloni con manto di copertura a capanna in coppi di laterizio.
- Scala : struttura in muratura con pedata,alzata e pianerottolo in pietra.
- Finiture di facciata : muratura a faccia vista e parte intonacate.
- Infissi esterni : in legno massello e vetro trasparente.
- Pareti e soffitti : intonacati con malta di calce e cemento, tinteggiate bianche.
- Servizi : rivestiti in ceramica, pavimentati in ceramica, sanitari e rubinetteria di tipo normale.
- Serramenti interni in legno massello.
- Il fabbricato risulta non abitato già da qualche anno, pertanto gli impianti sono inattivi.

Il fabbricato è da diversi anni in completo abbandono, questo ha comportato alcuni danni alle strutture, alle finiture e agli impianti.

- Distacco intonaco esterno sulle facciate, leggeri crepi sulle murature perimetrali;
- Tracce di umidità di risalita sono presenti in alcune parti del piano terra, altre sono state

- causate dalla rottura dei canali di gronda e pluviali;
- Internamente si notano distacchi di intonaci e tinteggiatura sulle pareti e sui solai;
 - Infissi esterni deteriorati dagli agenti atmosferici, interni da rifare;
 - Sono presenti numerose infiltrazioni di acqua meteorica sia dal terrazzo che dalla copertura;
 - Solaio di copertura in pessimo stato di conservazione dove si evidenzia il crollo dell'orditura principale;
 - Gronde e pluviali in lamiera ossidati;
 - Servizi in completo stato di abbandono;
 - Gli impianti sono da rifare completamente per l'adeguamento alle vigenti norme.
