COMUNE DI MONTEPRANDONE

DOCUMENTO PRELIMINARE ALLA PROGETTAZIONE

4 Descrizione del danno causato dal sisma per l'intero edificio

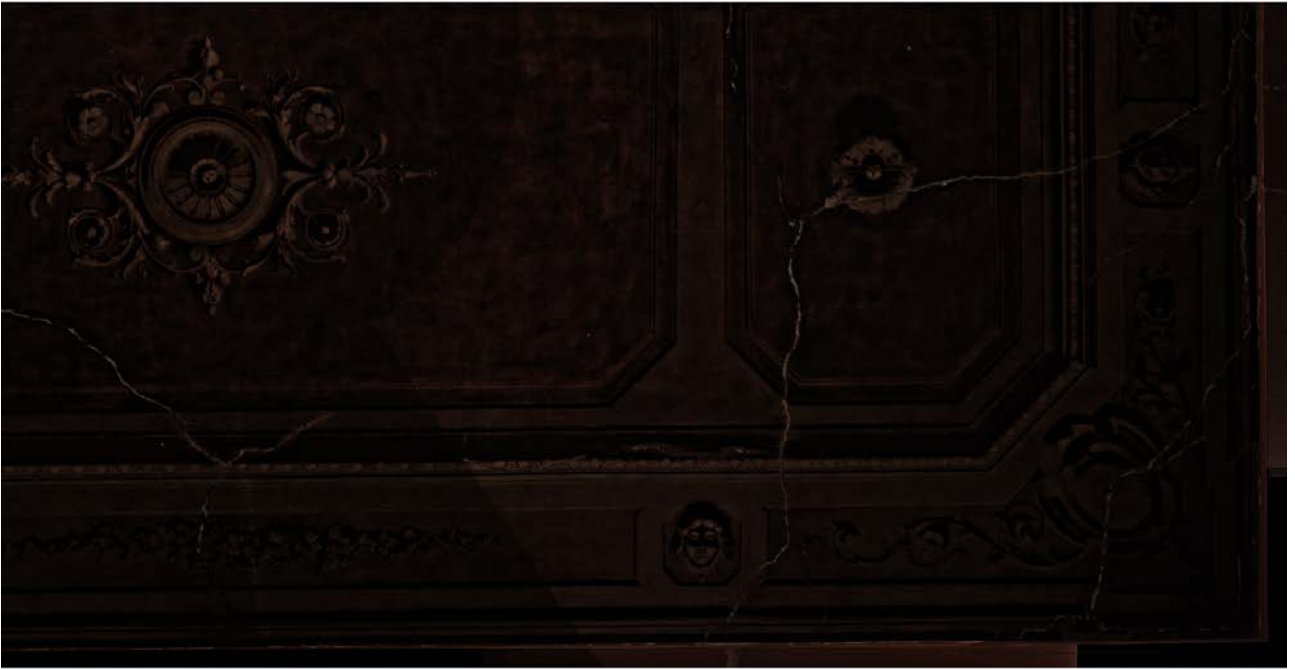
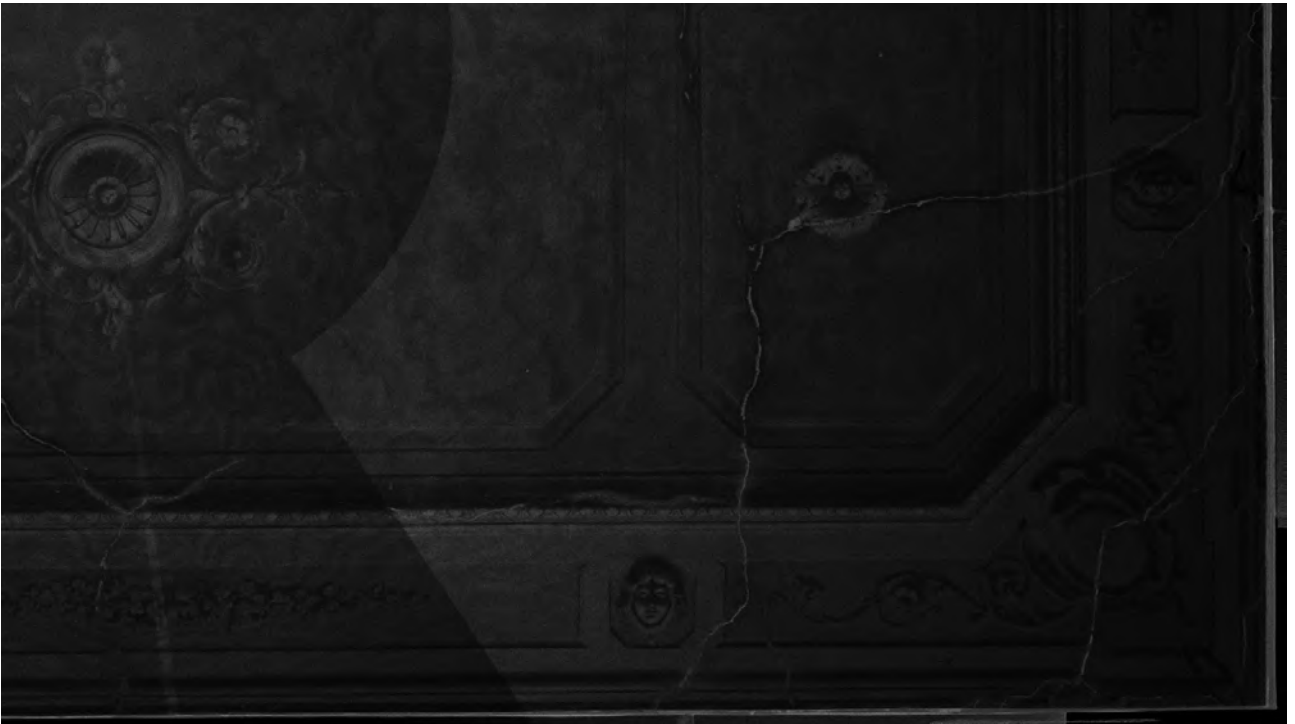
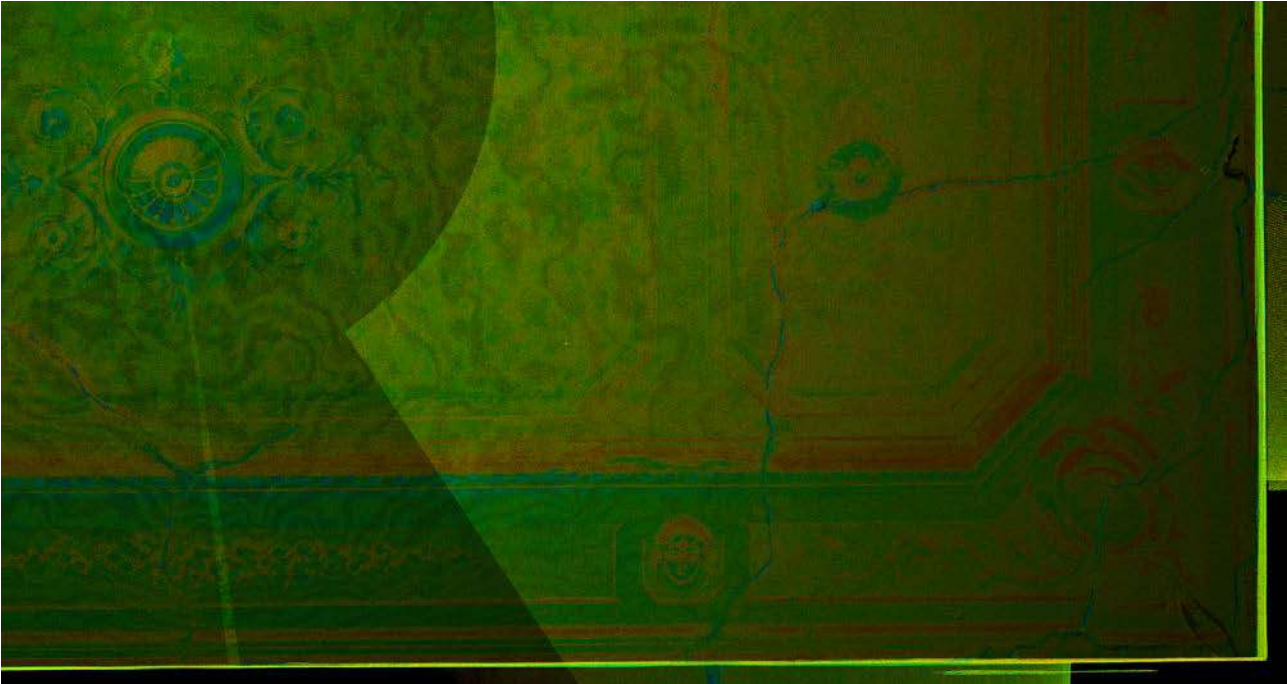
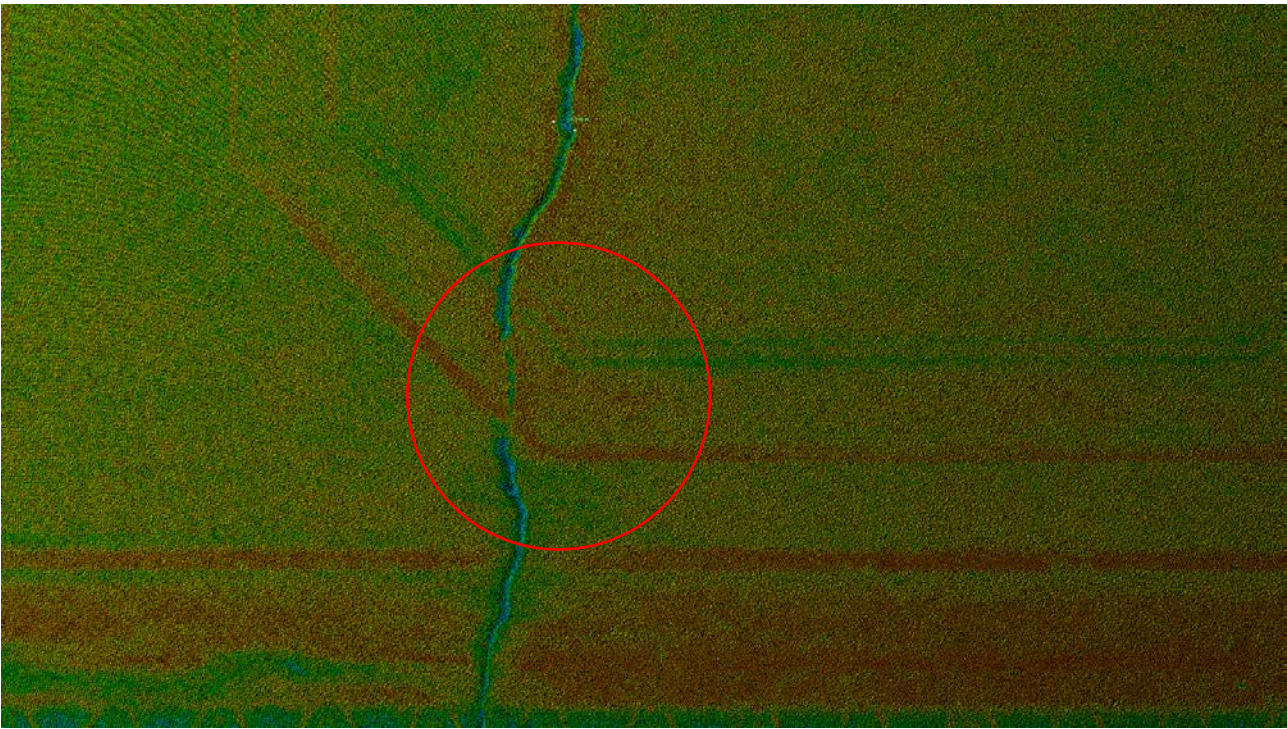
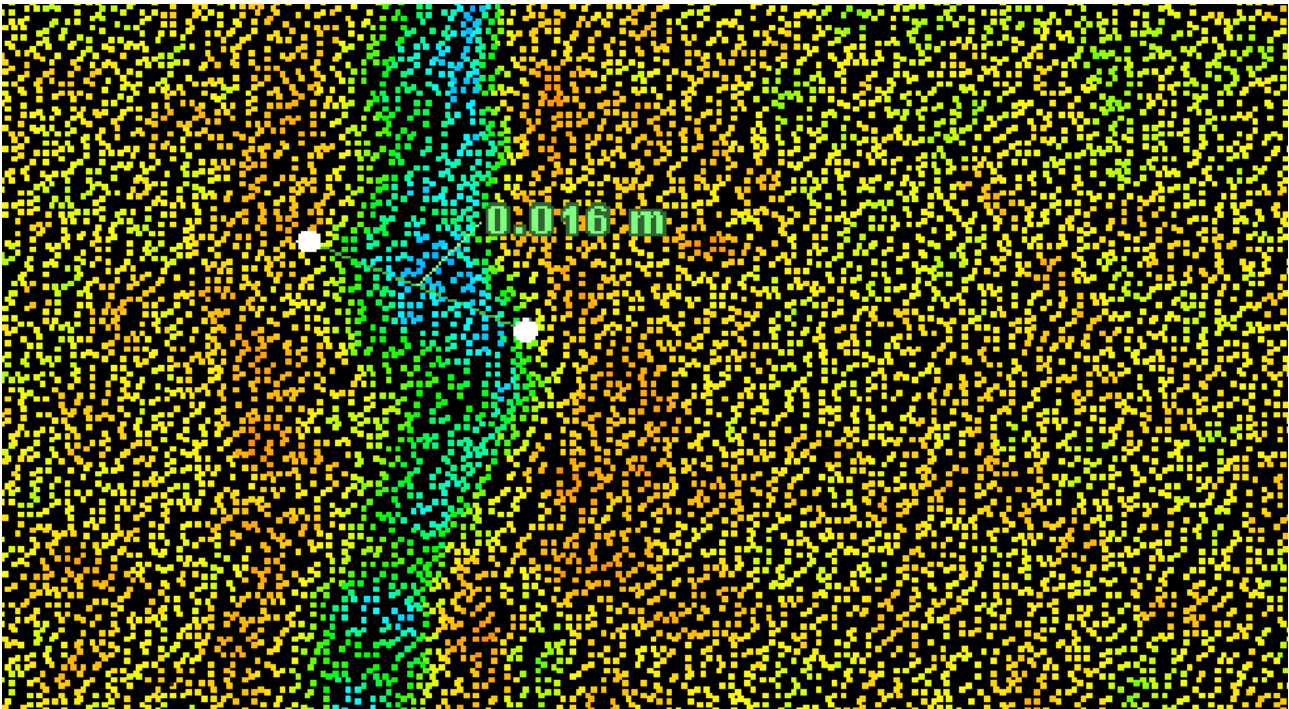
Si riporta di seguito un esempio di rilievo di una lesione presente nel soffitto del loggiato del piano terra rilevata tramite rilievo laser scanner 3D con strumento LEICA P40 e software di gestione nuvola di punti Cyclone.

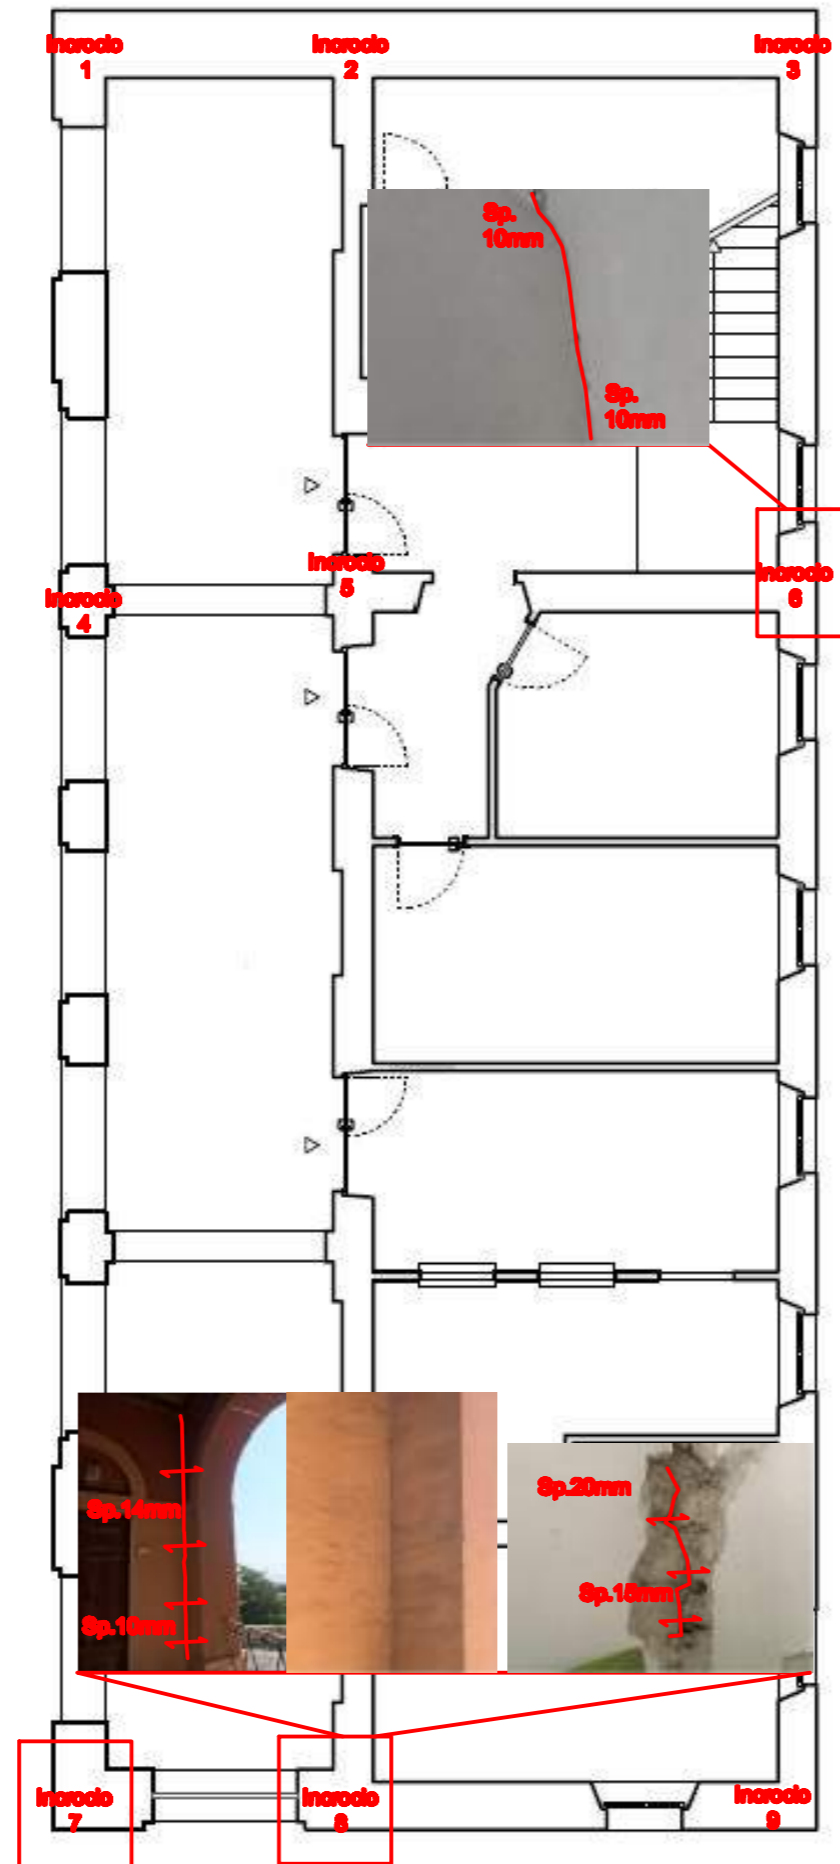
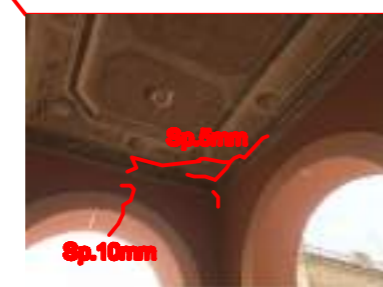
PIANTA PIANO TERRA

Si riporta la pianta del piano terra, con la localizzazione delle lesioni agli incroci.

- distacchi localizzati fra pareti portanti ortogonali, che ricadano in almeno una delle due seguenti condizioni:
 - a. di ampiezza fino a 10 millimetri che, in corrispondenza di almeno un piano, interessino, in pianta, una percentuale superiore al 25% degli “incroci” tra murature portanti ortogonali del medesimo piano.
 - b. di ampiezza superiore a 10 millimetri che, in corrispondenza di almeno un piano, interessino, in pianta, una percentuale superiore al 15% degli “incroci” tra murature portanti ortogonali del medesimo piano.

DISTACCHI LOCALIZZATI TRA PARETI ORTOGONALI

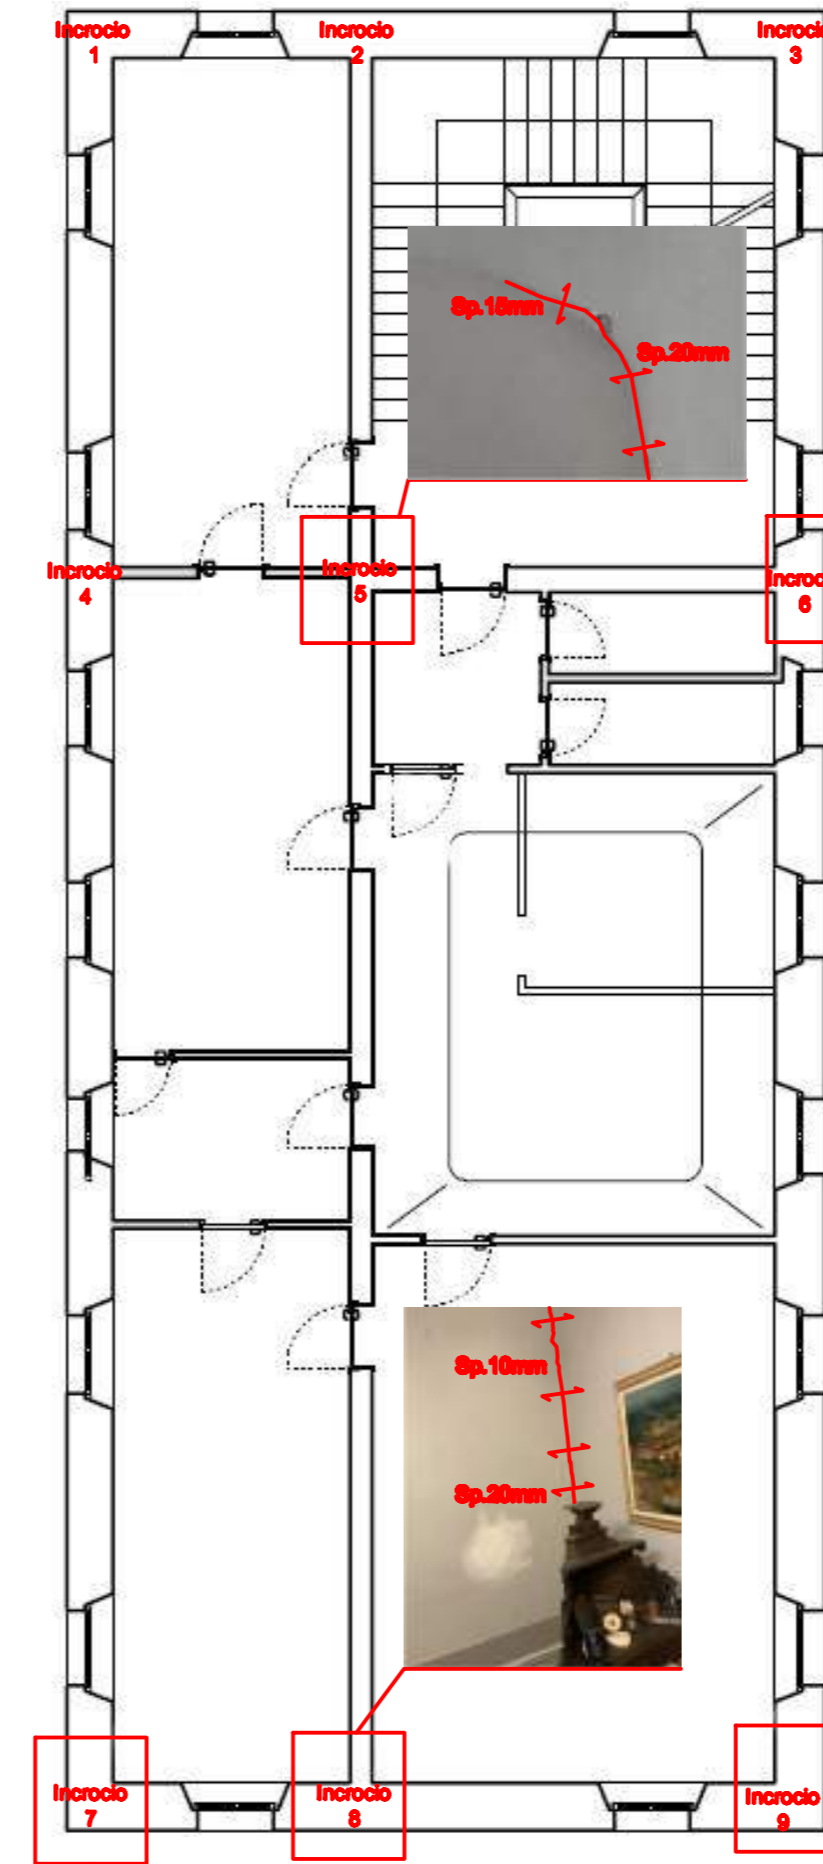
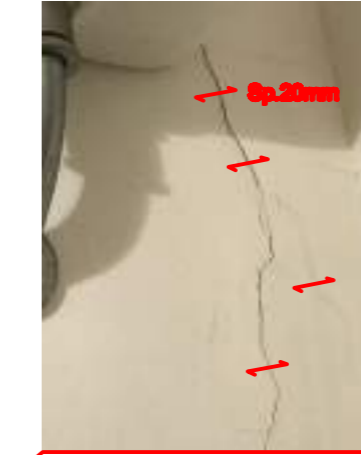
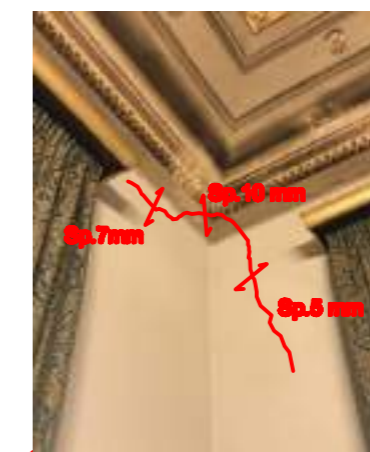
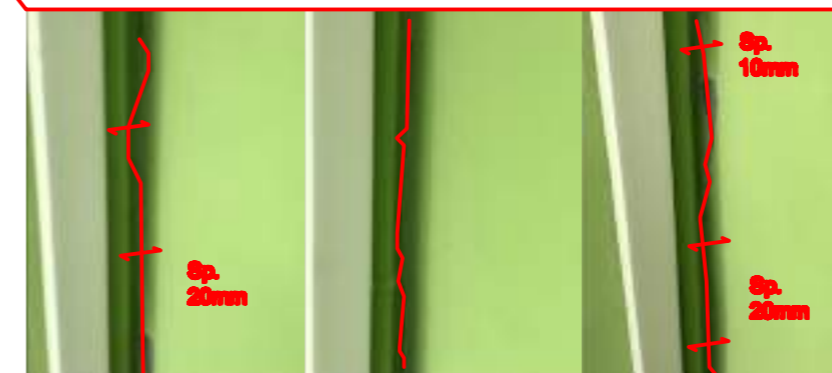
PIANTA PIANO PRIMO

Si riporta la pianta del piano primo, in cui questo fenomeno è particolarmente presente, con la localizzazione di alcune delle lesioni.

- distacchi localizzati fra pareti portanti ortogonali, che ricadano in almeno una delle due seguenti condizioni:
 - a. di ampiezza fino a 10 millimetri che, in corrispondenza di almeno un piano, interessino, in pianta, una percentuale superiore al 25% degli “incroci” tra murature portanti ortogonali del medesimo piano.
 - b. di ampiezza superiore a 10 millimetri che, in corrispondenza di almeno un piano, interessino, in pianta, una percentuale superiore al 15% degli “incroci” tra murature portanti ortogonali del medesimo piano.

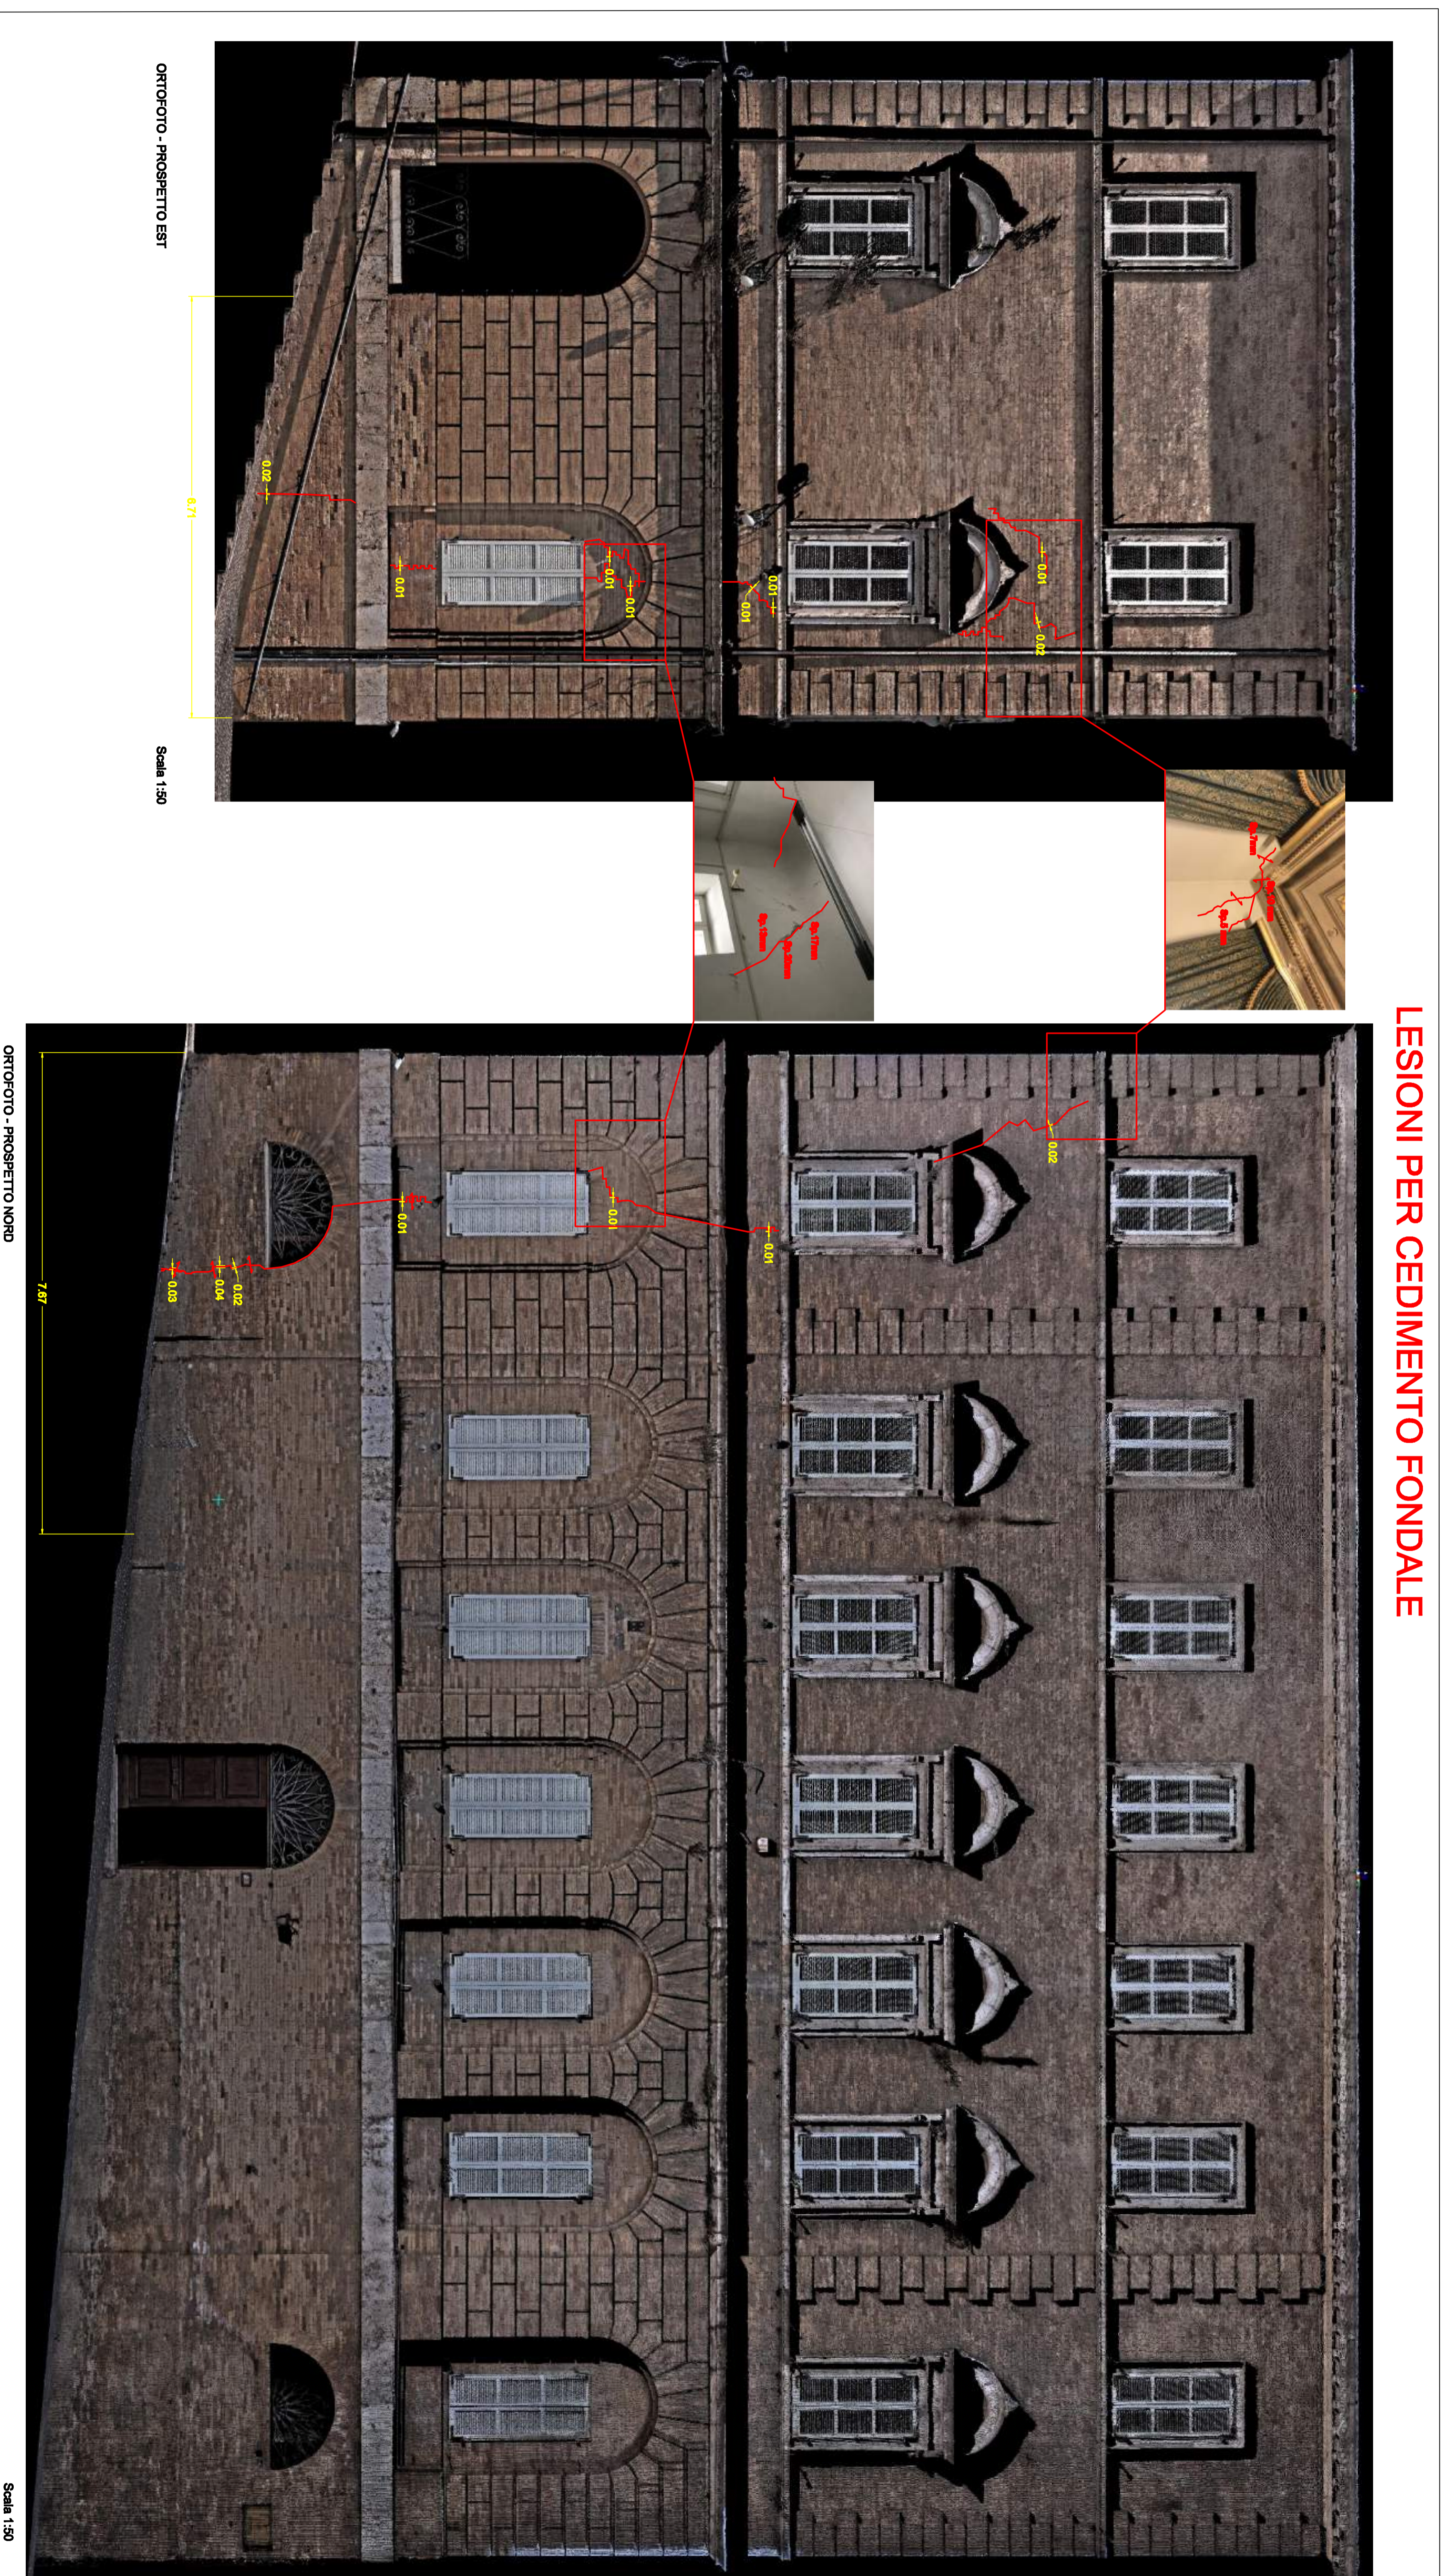
1. QUADRO FESSURATIVO ESTERNO

LESIONI PER CEDIMENTO FONDALE

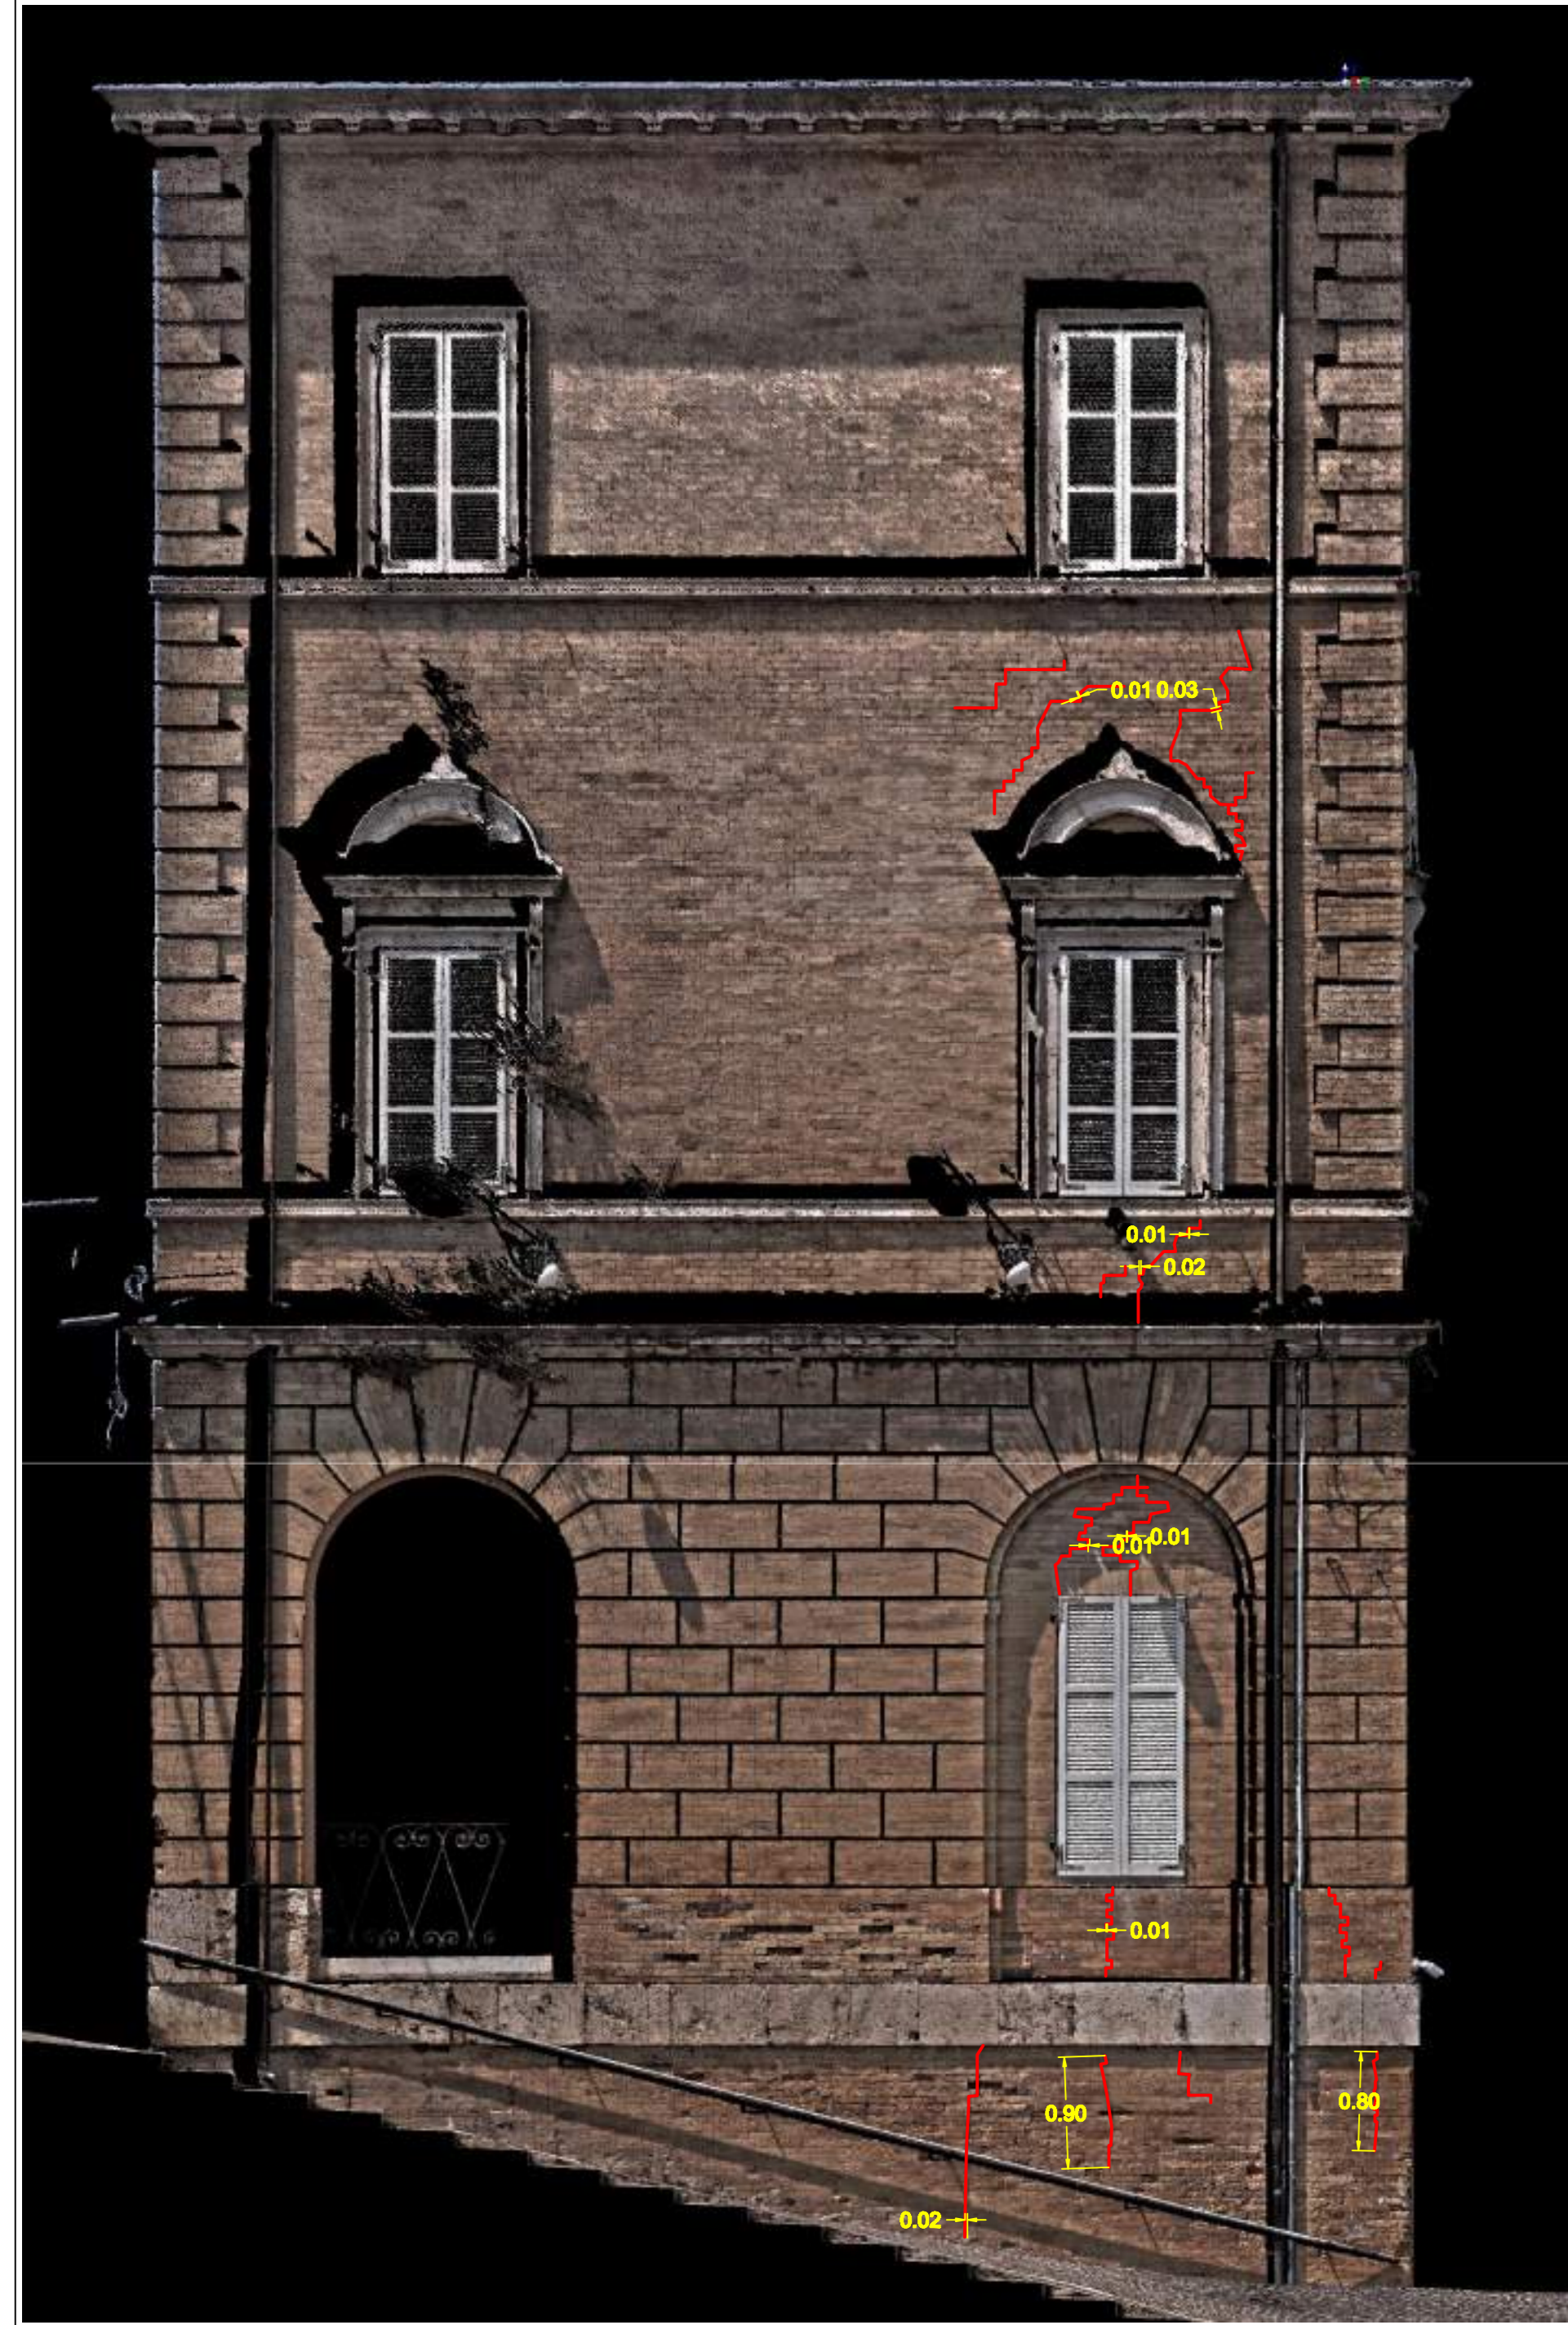
ORTOFOTO - PROSPETTO EST

Figura 4. In rosso le lesioni riscontrate nel prospetto Est (a destra) e nel prospetto Nord (a sinistra).

- cedimenti in fondazione, che ricadano in almeno una delle due seguenti condizioni alternative:
 - a. differenziali, di ampiezza superiore a $0,002 L$ e fino a $0,004 L$ (dove L è la distanza tra due pilastri o setti murari)

- Nel prospetto Est lesioni di ampiezza fino a 20 mm;
- Nel prospetto Nord lesioni di ampiezza fino a 40 mm
