Provincia di Fermo  
Settore Viabilità - Infrastrutture - Urbanistica -  
Patrimonio - Edilizia scolastica

# LAVORI DI MESSA IN SICUREZZA DELLE COPERTURE DEL CONVITTO "G. e M. MONTANI" DI FERMO corso Guglielmo Marconi 35, Fermo

**Relazione tecnico-illustrativa**

**PROGETTO ESECUTIVO**

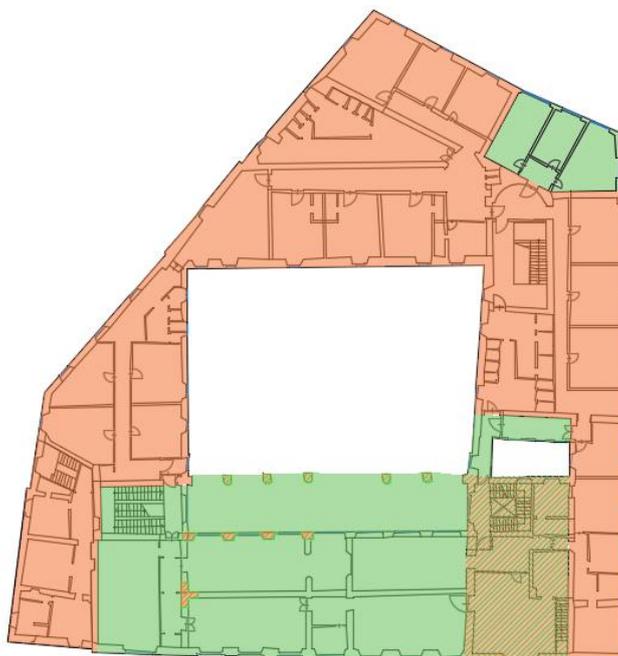
Il primo nucleo che ospitò l'Opera Pia Montani a partire dal 1854 era costituito dai palazzi gentilizi Cadorna e Falconi (in arancio in fig. 9), situati nell'antico rione Campolegge in adiacenza alla Porta di Santa Lucia. Ben presto però i vecchi locali dei due palazzi si dimostrarono inadeguati alle necessità degli allievi che facevano parte della giovane istituzione, per tanto venne edificato al fianco dello stabile un ampio locale comprensivo di officine concluso nel 1856. Sebbene attualmente non sia possibile reperire notizie precise circa l'aspetto del fabbricato a questa data, sulla base di documenti storici si suppone che l'edificio abbia inglobato i vecchi nuclei dei palazzi Cardona e Falconi entro un ampio caseggiato irregolare a forma di ferro di cavallo, sviluppato in direzione nord e delimitato ad ovest dalla porta Santa Lucia e ad est dal vicolo Capranica, risparmiando dell'originario palazzo Cardona soltanto la facciata principale verso l'attuale corso Marconi.

L'immobile ha assunto la sua attuale configurazione solamente agli inizi del XX secolo, quando le esigenze di crescita dell'Istituto Montani hanno reso necessaria l'edificazione di nuovi locali (in verde) grazie ai quali è stata realizzata la facciata odierna lungo corso Marconi.

Figura 9. Ricostruzione dello sviluppo storico del Convitto: palazzi storici Cadorna e Falconi (in arancio) e ampliamento dei primi '900 (in verde).

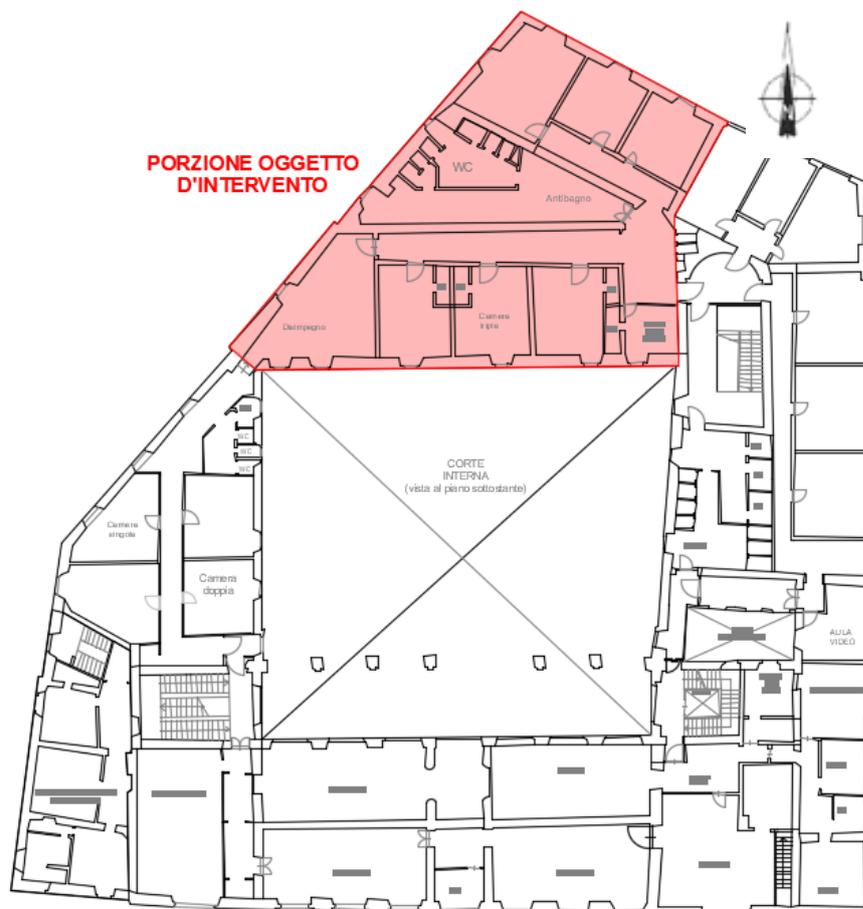
Oggetto del presente intervento è il blocco nord del complesso edilizio, afferente ai corpi storici. La struttura, articolata su due livelli fuori terra e due sotto strada, è in muratura di mattoni pieni, facciavista esternamente ed intonacata sul lato interno, con orizzontamenti d'interpiano in volte in muratura ai piani sotto strada, in legno ai livelli fuori terra e copertura con strutture anch'esse in legno. Tale porzione può essere trattata in maniera separata e può essere considerata strutturalmente indipendente dal resto dell'edificato poiché ha una tipologia costruttiva ed architettonica a sé stante.

Figura 11. Individuazione della porzione del complesso oggetto d'intervento.

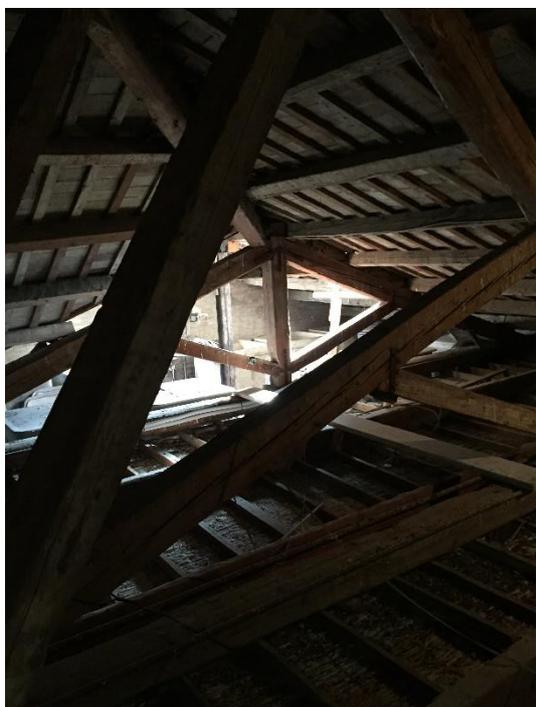
Il corpo A (porzione sud), ha una copertura lignea con struttura portante composta da capriate in legno e travi. La struttura secondaria è costituita da travicelli sui quali sono appoggiate le pannelle e i coppi. Le

strutture lignee esistenti risultano ammalorate e aggredite da marcescenze, soprattutto in prossimità degli appoggi.

Figura 12. Capriata lignea corpo A

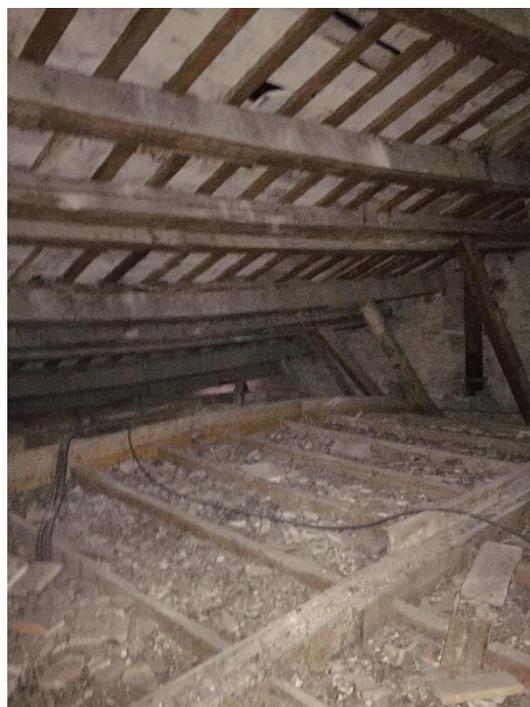
Figura 13. Travi e camorcanna copro A

Entrambi i corpi hanno una controsoffittatura realizzata in camorcanna che nel corpo A è di tipo piano, mentre parte del corpo B presenta una lieve curvatura in corrispondenza dei raccordi perimetrali con le murature d'ambito. In entrambe le porzioni la camorcanna risulta essere degradata e ciò non consente l'ispezione in sicurezza degli elementi lignei della copertura. Nel corpo A, in prossimità dell'accesso al piano sottotetto (zona sud-est), si ha l'unica porzione di solaio praticabile dell'intero sottotetto e nel quale sono disposte numerose vasche in amianto per la raccolta dell'acqua e attualmente non in uso.

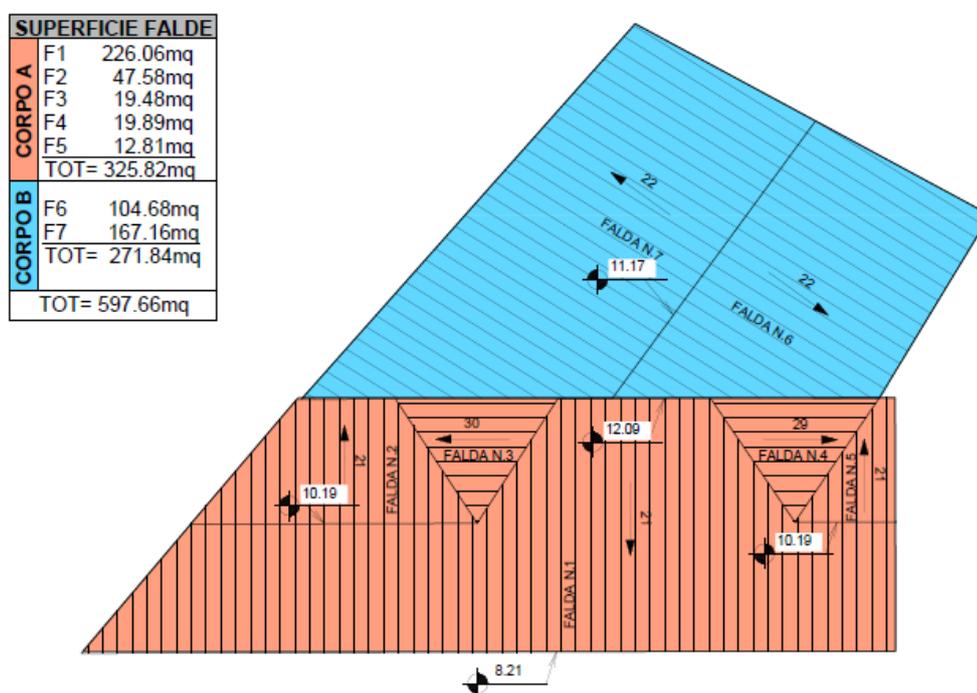
Il corpo A è composto da 5 falde con le seguenti pendenze, meglio mostrate nelle tavole grafiche:

- FALDA 1 →  $P=21^\circ$
- FALDA 2 →  $P=21^\circ$
- FALDA 3 →  $P=30^\circ$
- FALDA 4 →  $P=30^\circ$
- FALDA 5 →  $P=21^\circ$

Il corpo B è costituito da 2 falde

- FALDA 1 →  $P=22^\circ$
- FALDA 2 →  $P=22^\circ$

Figura 14. Schema delle coperture

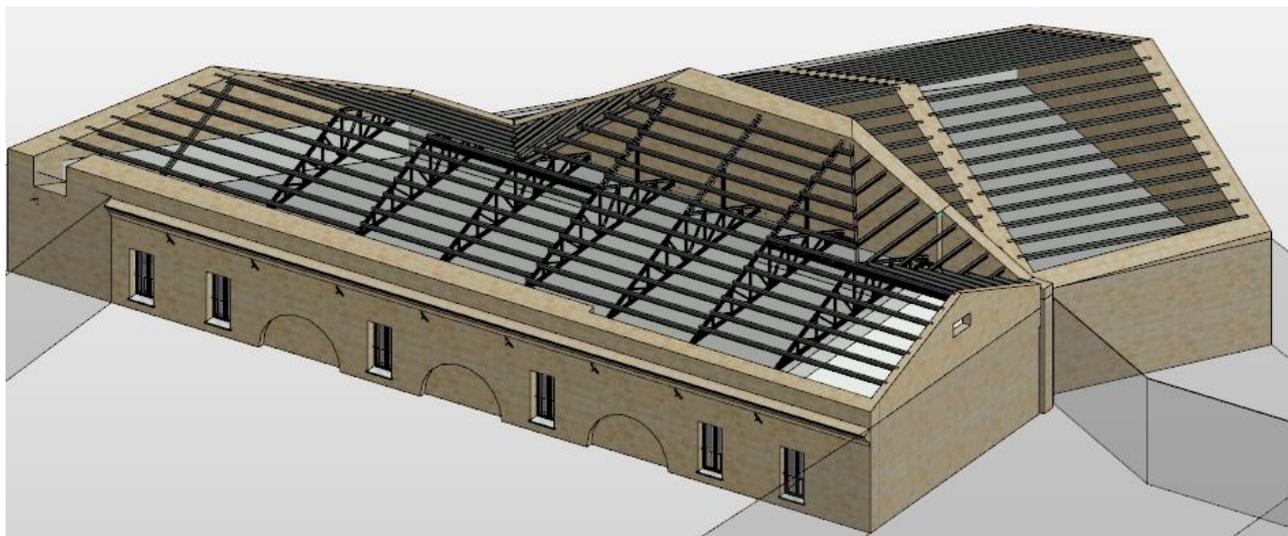
In particolare, nel corpo A la struttura portante sarà costituita da capriate reticolari in acciaio S275 composte da puntoni e catena in profili doppi UPN 80 (collegati tra loro da imbotti metalliche sp 10 mm passo circa 50 cm) mentre gli elementi interni saranno realizzati con doppie L40x40x5 anch'esse collegate da imbotte. Al di sopra delle capriate verrà installata l'orditura secondaria composta da profili OMEGA 120x60x30 di spessore 3 mm in acciaio S275 ad un passo di 70 cm.

La struttura portante della copertura del corpo B sarà invece costituita da travi IPE 180 disposte parallelamente alla linea di colmo e a un passo 70cm.

Figura 15. Modello tridimensionale delle coperture post-intervento. Elementi strutturali in acciaio.

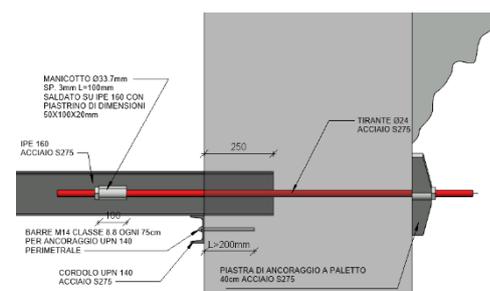
Il cordolo metallico sarà realizzato con profilo UPN 140 S275 fissato alle murature portanti con barre M14 classe 8.8 a passo 75 cm ancorate con resina epossidica bicomponente. Al di sopra dell'UPN 140 saranno appoggiate ed incassate alla muratura delle travi IPE 160 in acciaio S275 disposte parallelamente al lato più corto dei due corpi, le quali consentiranno di creare un graticcio

metallico che fungerà da nuovo solaio di sottotetto, in sostituzione delle camorce in stato di degrado. Su tale graticcio verrà realizzata una passerella in legno che garantirà la possibilità di rendere ispezionabile in sicurezza l'intero sottotetto e le strutture del tetto stesso, avente accesso dall'apertura attuale in copertura. L'intervento così progettato nel suo complesso permette di mantenere inalterate le pendenze e le altezze esterne della copertura allo stato di fatto nonché le stesse finiture superficiali (coppi antichi di recupero). Inoltre nel bilancio dei carichi delle strutture rimosse e quelle nuove di progetto si ha una riduzione percentuale dei carichi permanenti pari a circa il 40%.
