PROGETTO ESECUTIVO

Riqualificazione e Valorizzazione del Borgo di MOREGNANO fraz. di Petritoli

TAV. N. **6**
di 6

Oggetto:
STATO DI PROGETTO PARTICOLARI

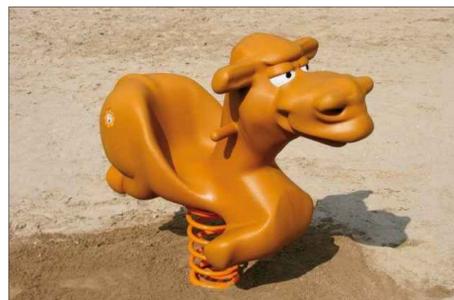
GIOCO A MOLLA IN POLIETILENE CAMMY XFAM14 COMPOSTO DA:

- sagoma tridimensionale a corpo unico in polietilene rotazionale riciclabile
- anima interna di rinforzo in acciaio
- molla elicoidale EKS mm 20 in lega di acciaio
- piastra di raccordo antischiacciamento
- basamento in Fe 360 zincato da cementare

Struttura realizzata in conformità alle normative UNI EN 1176 : 2008
Certificato TÜV Süd Nr. Z2 16 05 24182 042

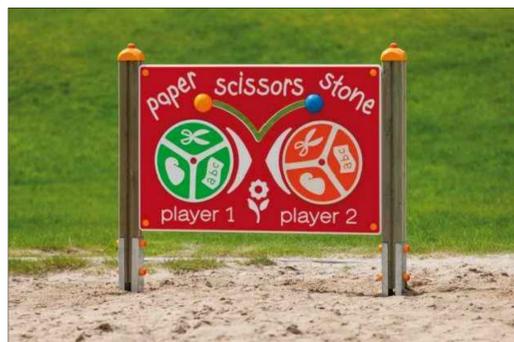
PANNELLO DI ATTIVITA' PAPER/STONE XPA15 COMPOSTO DA:

- due montanti bilamellari cm 9x9 con calotta
- quadro in polietilene riciclabile da 19 mm con disegni e manopole per il gioco di abilità
- kit bulloneria zincata con tappi plastici

Struttura realizzata in conformità alle normative UNI EN 1176 : 2008
Certificato TÜV Süd Nr. Z2 15 03 24182 052

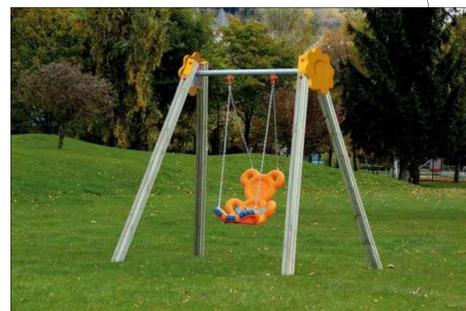
ALTALENA SULTAN XSAL15 CON SEGGIOLINO ORSY COMPOSTA DA:

- montanti in legno bilamellare sez. cm 9x9 + staffa al suolo
- trave in tubolare acciaio zincato, diametro mm 76
- mantovane laterali sagoma fiore in polietilene rotazionale
- altezza sotto trave = cm 200
- il polietilene è riciclabile al 100%
- sospensioni a doppio cuscinetto autolubrificante
- catene zincate maglia stretta, filo mm 6 luce interna mm 8
- seggiolino orsetto (anche per disabili) in polietilene rotazionale
- kit bulloneria zincata per assemblaggio in tappi plastici

Struttura realizzata in conformità alle normative UNI EN 1176 : 2008
Certificato TÜV Süd Nr. Z2 16 05 24182 043

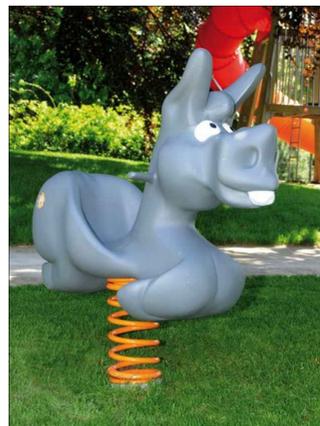
GIOCO A MOLLA IN POLIETILENE DONKY XFAM13 COMPOSTO DA:

- sagoma tridimensionale a corpo unico in polietilene rotazionale riciclabile
- anima interna di rinforzo in acciaio
- molla elicoidale EKS mm 20 in lega di acciaio
- piastra di raccordo antischiacciamento
- basamento in Fe 360 zincato da cementare

Struttura realizzata in conformità alle normative UNI EN 1176 : 2008
Certificato TÜV Süd Nr. Z2 16 05 24182 042
