COMUNE DI ALTIDONA
PROVINCIA DI FERMO

LAVORI DI MANUTENZIONE E
RIQUALIFICAZIONE:
VIA PETRARCA E PIAZZA BATTISTI

oggetto: **RELAZIONE TECNICA E FOTOGRAFIE**

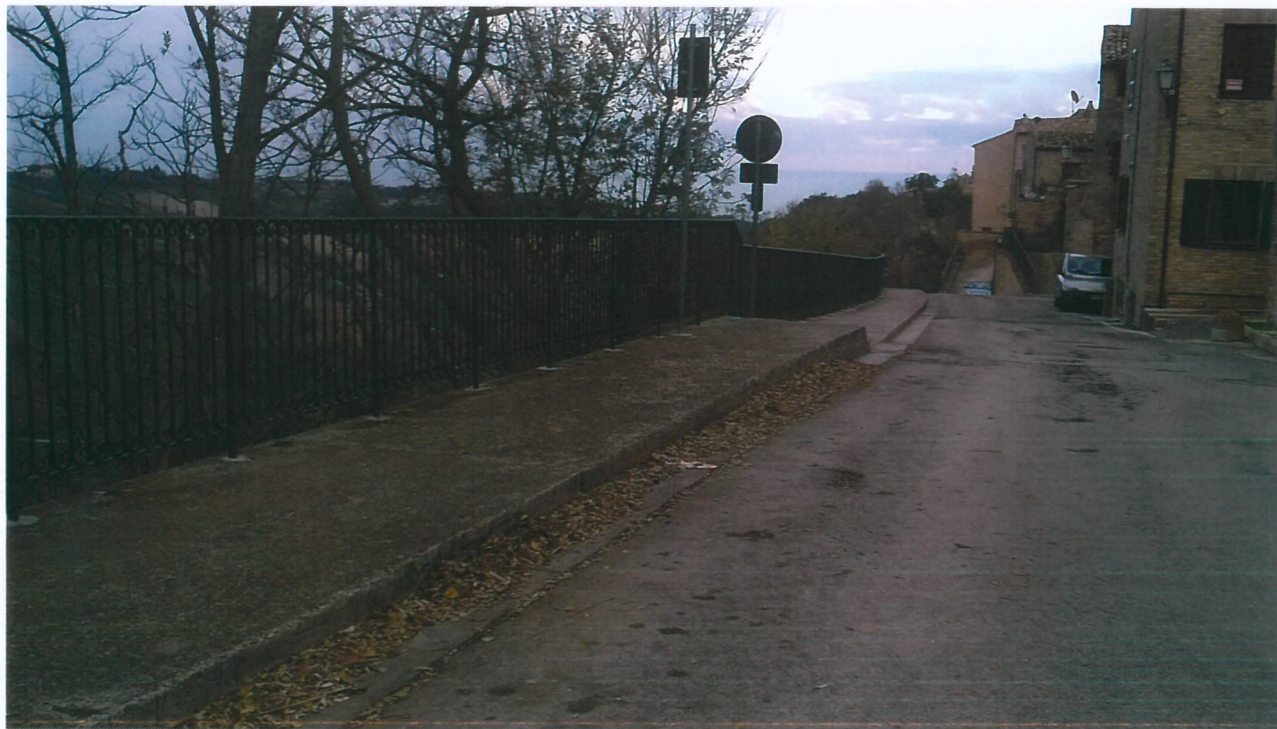
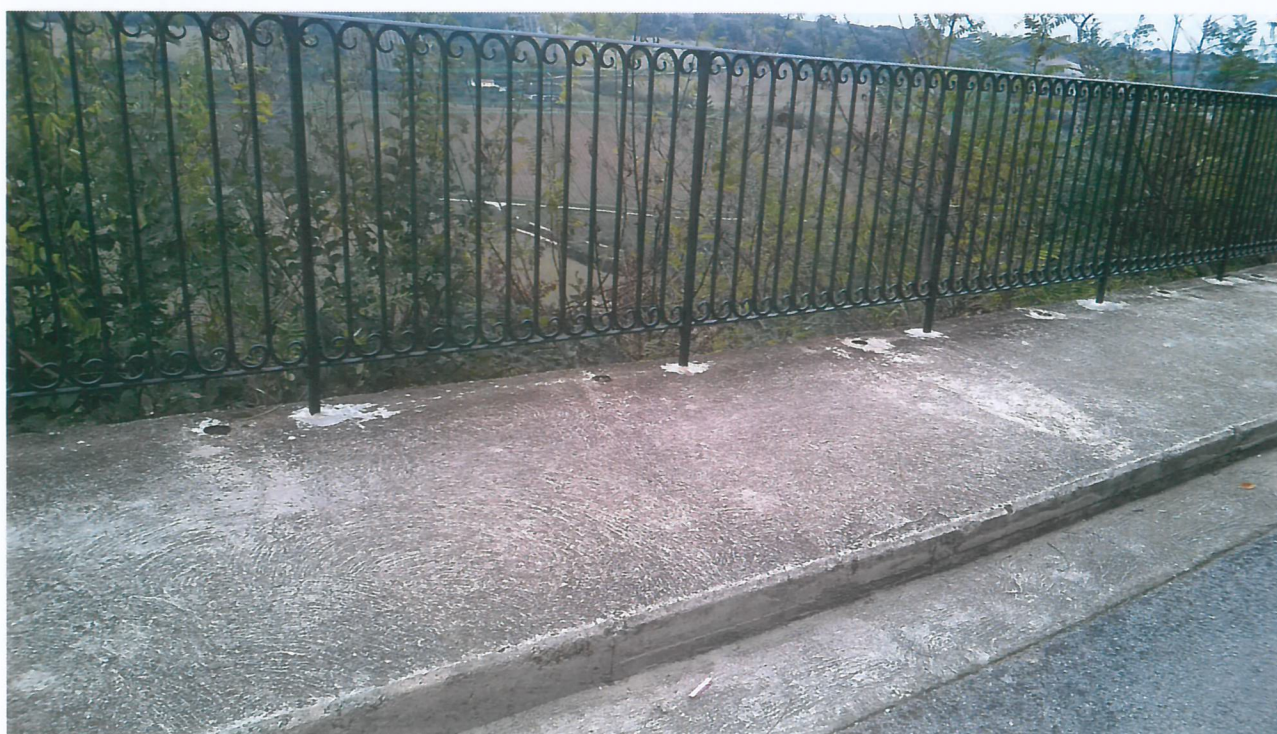
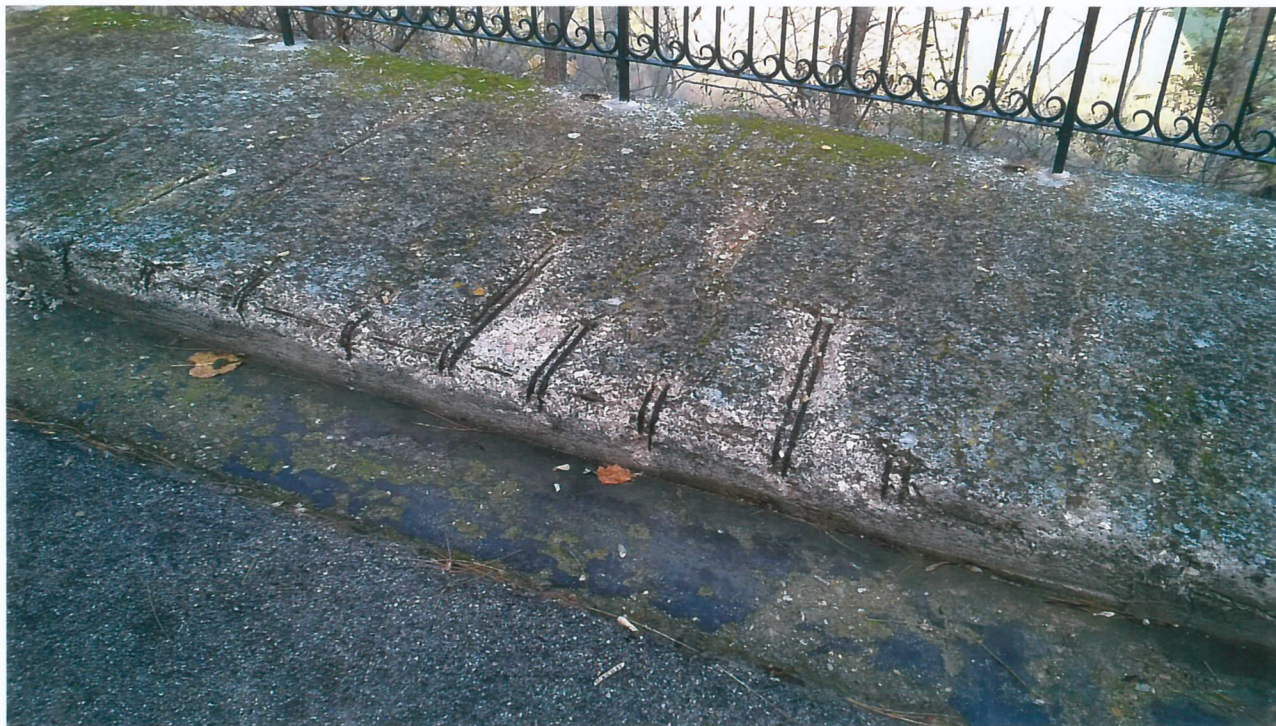
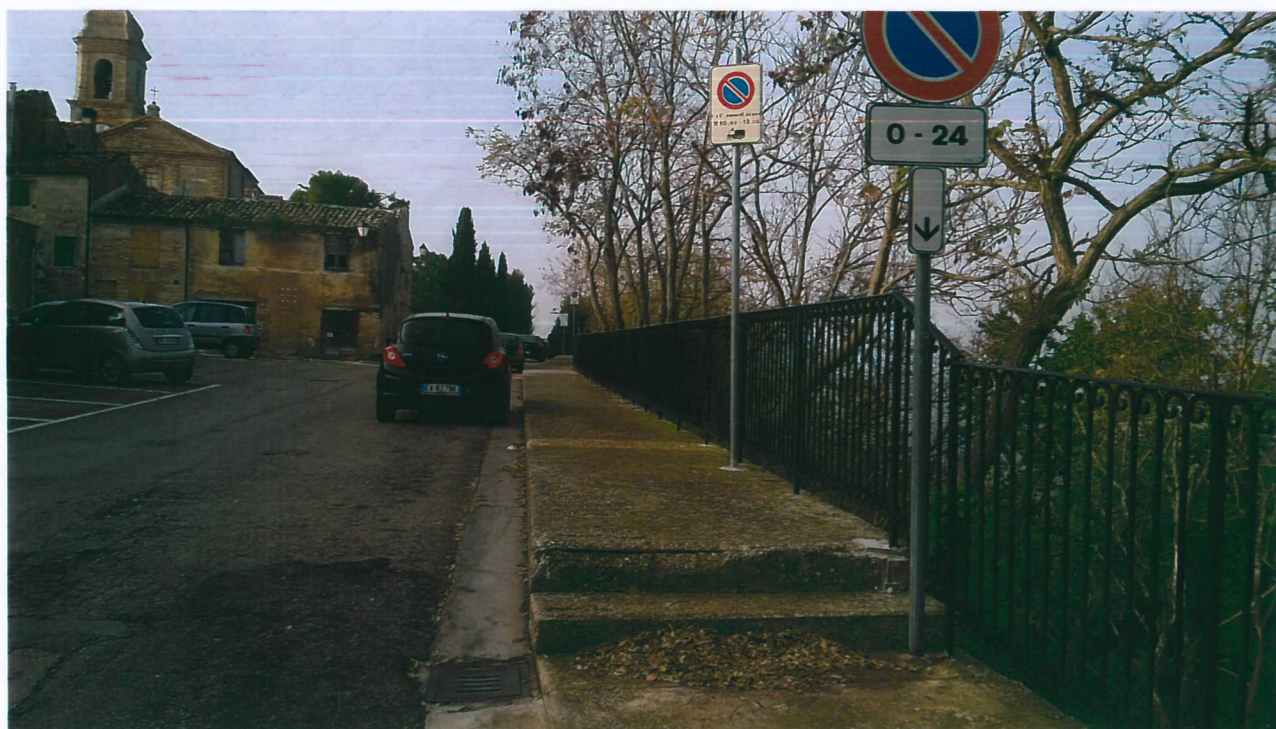
Marciapiede in via Petrarca

Il marciapiede in via Petrarca è stato realizzato con soletta armata erifinito a cls lisciato. L'intervento si rende necessario in quanto lo stato attuale del marciapiede presenta distaccamento del cemento dai ferri di armatura con conseguente ruggine degli stessi e il fondo risulta essere non più omogeneo ed in alcuni punti, pericoloso.

Le cause di tale degrado possono essere ricondotte agli anni di realizzazione e agli agenti atmosferici per quanto riguarda il marciapiede e il passaggio di veicoli per quanto riguarda la Piazza Battisti, in cui le aree degradate si trovano proprio nelle zone centrali, dove sono più frequenti trasiti di vetture parcheggiate in loco.

La prima operazione che verrà svolta sarà la sistemazione del marciapiede in via Petrarca con risanamento del calcestruzzo ammalorato mediante la battitura delle parti distaccate, la spazzolatura dei ferri e la successiva posa di malta geolitica a presa rapida. Il marciapiede sarà successivamente rivestito con basole di pietra tipo arenaria indiana di colore grigio disposte a "spaccamattone" incollate al fondo esistente.

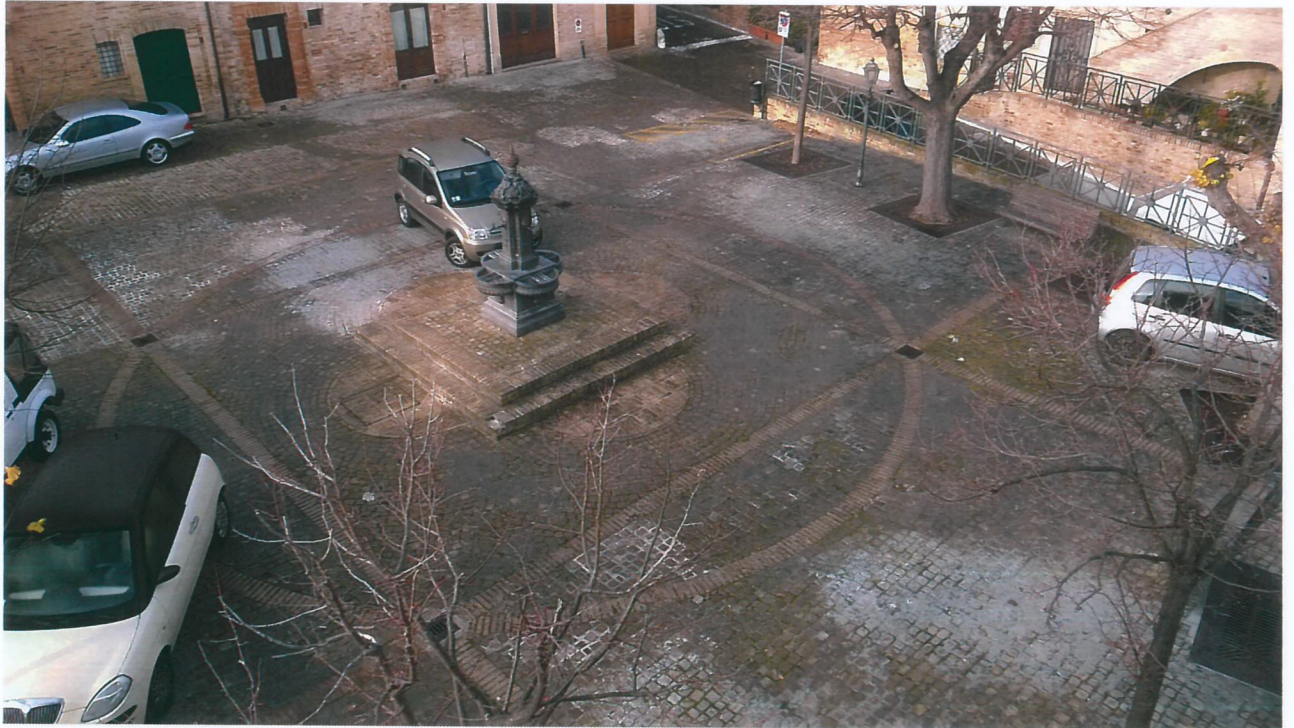
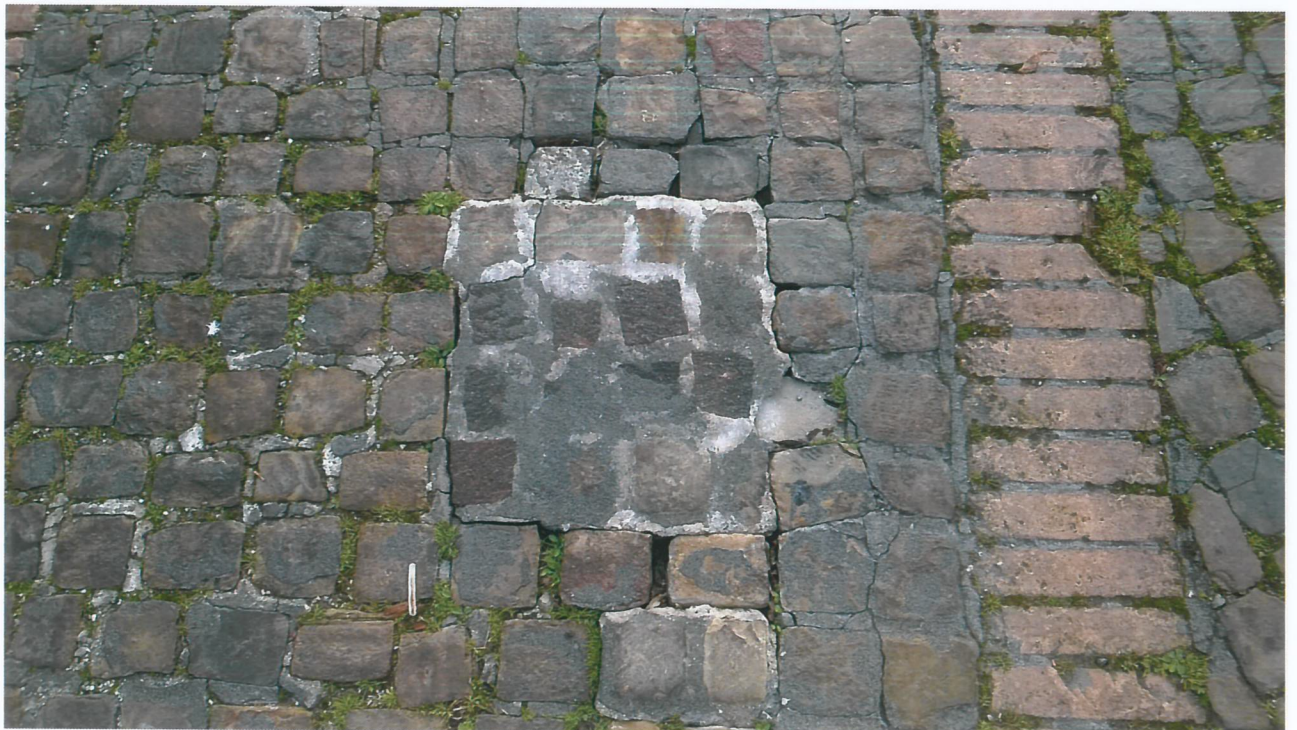
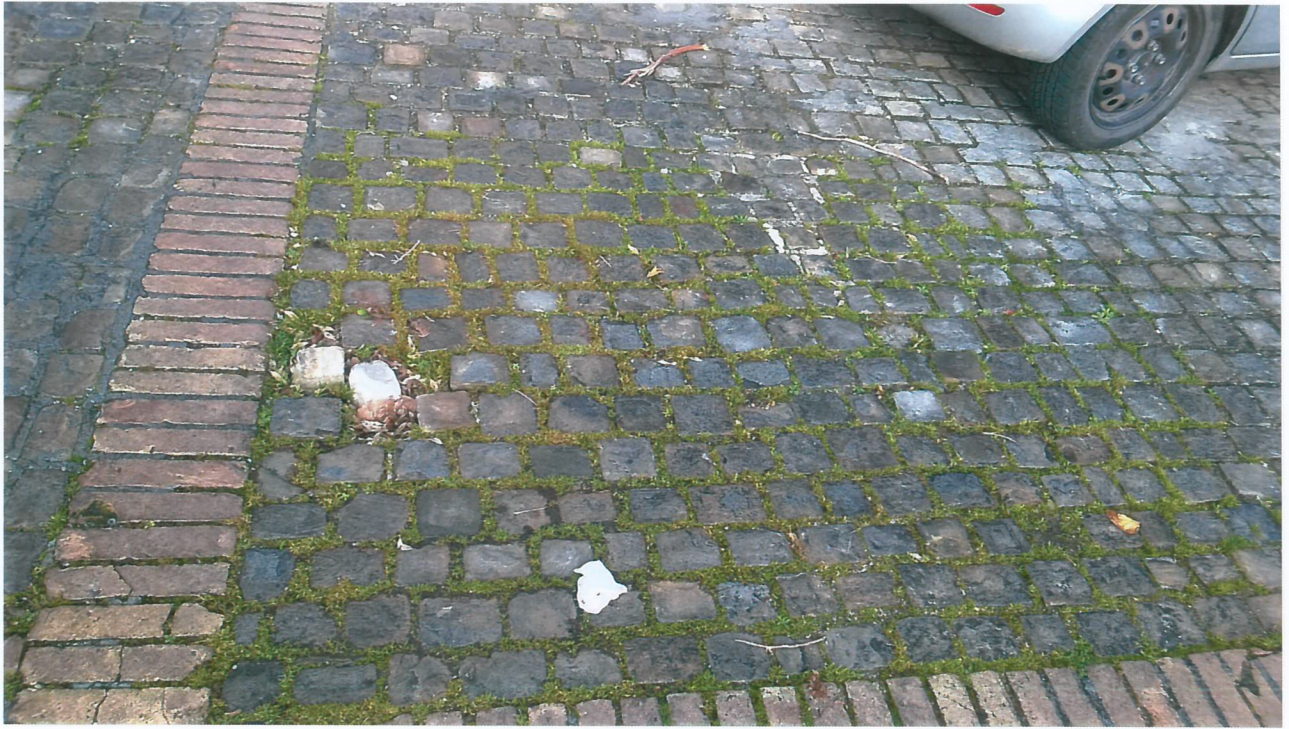
La pavimentazione di Piazza Battisti, realizzata con fasce in mattoni posti di coltello e cubetti in porfido, risulta essere, per molte zone, irregolare e deformata, presentando dei distaccamenti dei cubetti, anche di notevole ampiezza, creando possibili fonti di rischio per il passaggio pedonale.

In Piazza Battisti verranno rimossi i cubetti distaccati, recuperati ed accatastati per il successivo rimpiego. Verrà ripulito il fondo e successivamente verranno riposizionati gli stessi cubetti su letto di malta e sigillati con boiacca di cemento.
